# HAVARIKOMMISJONEN FOR SIVIL LUFTFART (HSL)

Hen 01/91

## RAPPORT OM UREGELMESSIGHET I LUFTFARTSFORHOLD I TRONDHEIM FIR DEN 16. OKTOBER 1990, SAS 379/382

**AVGITT JUNI 1991**

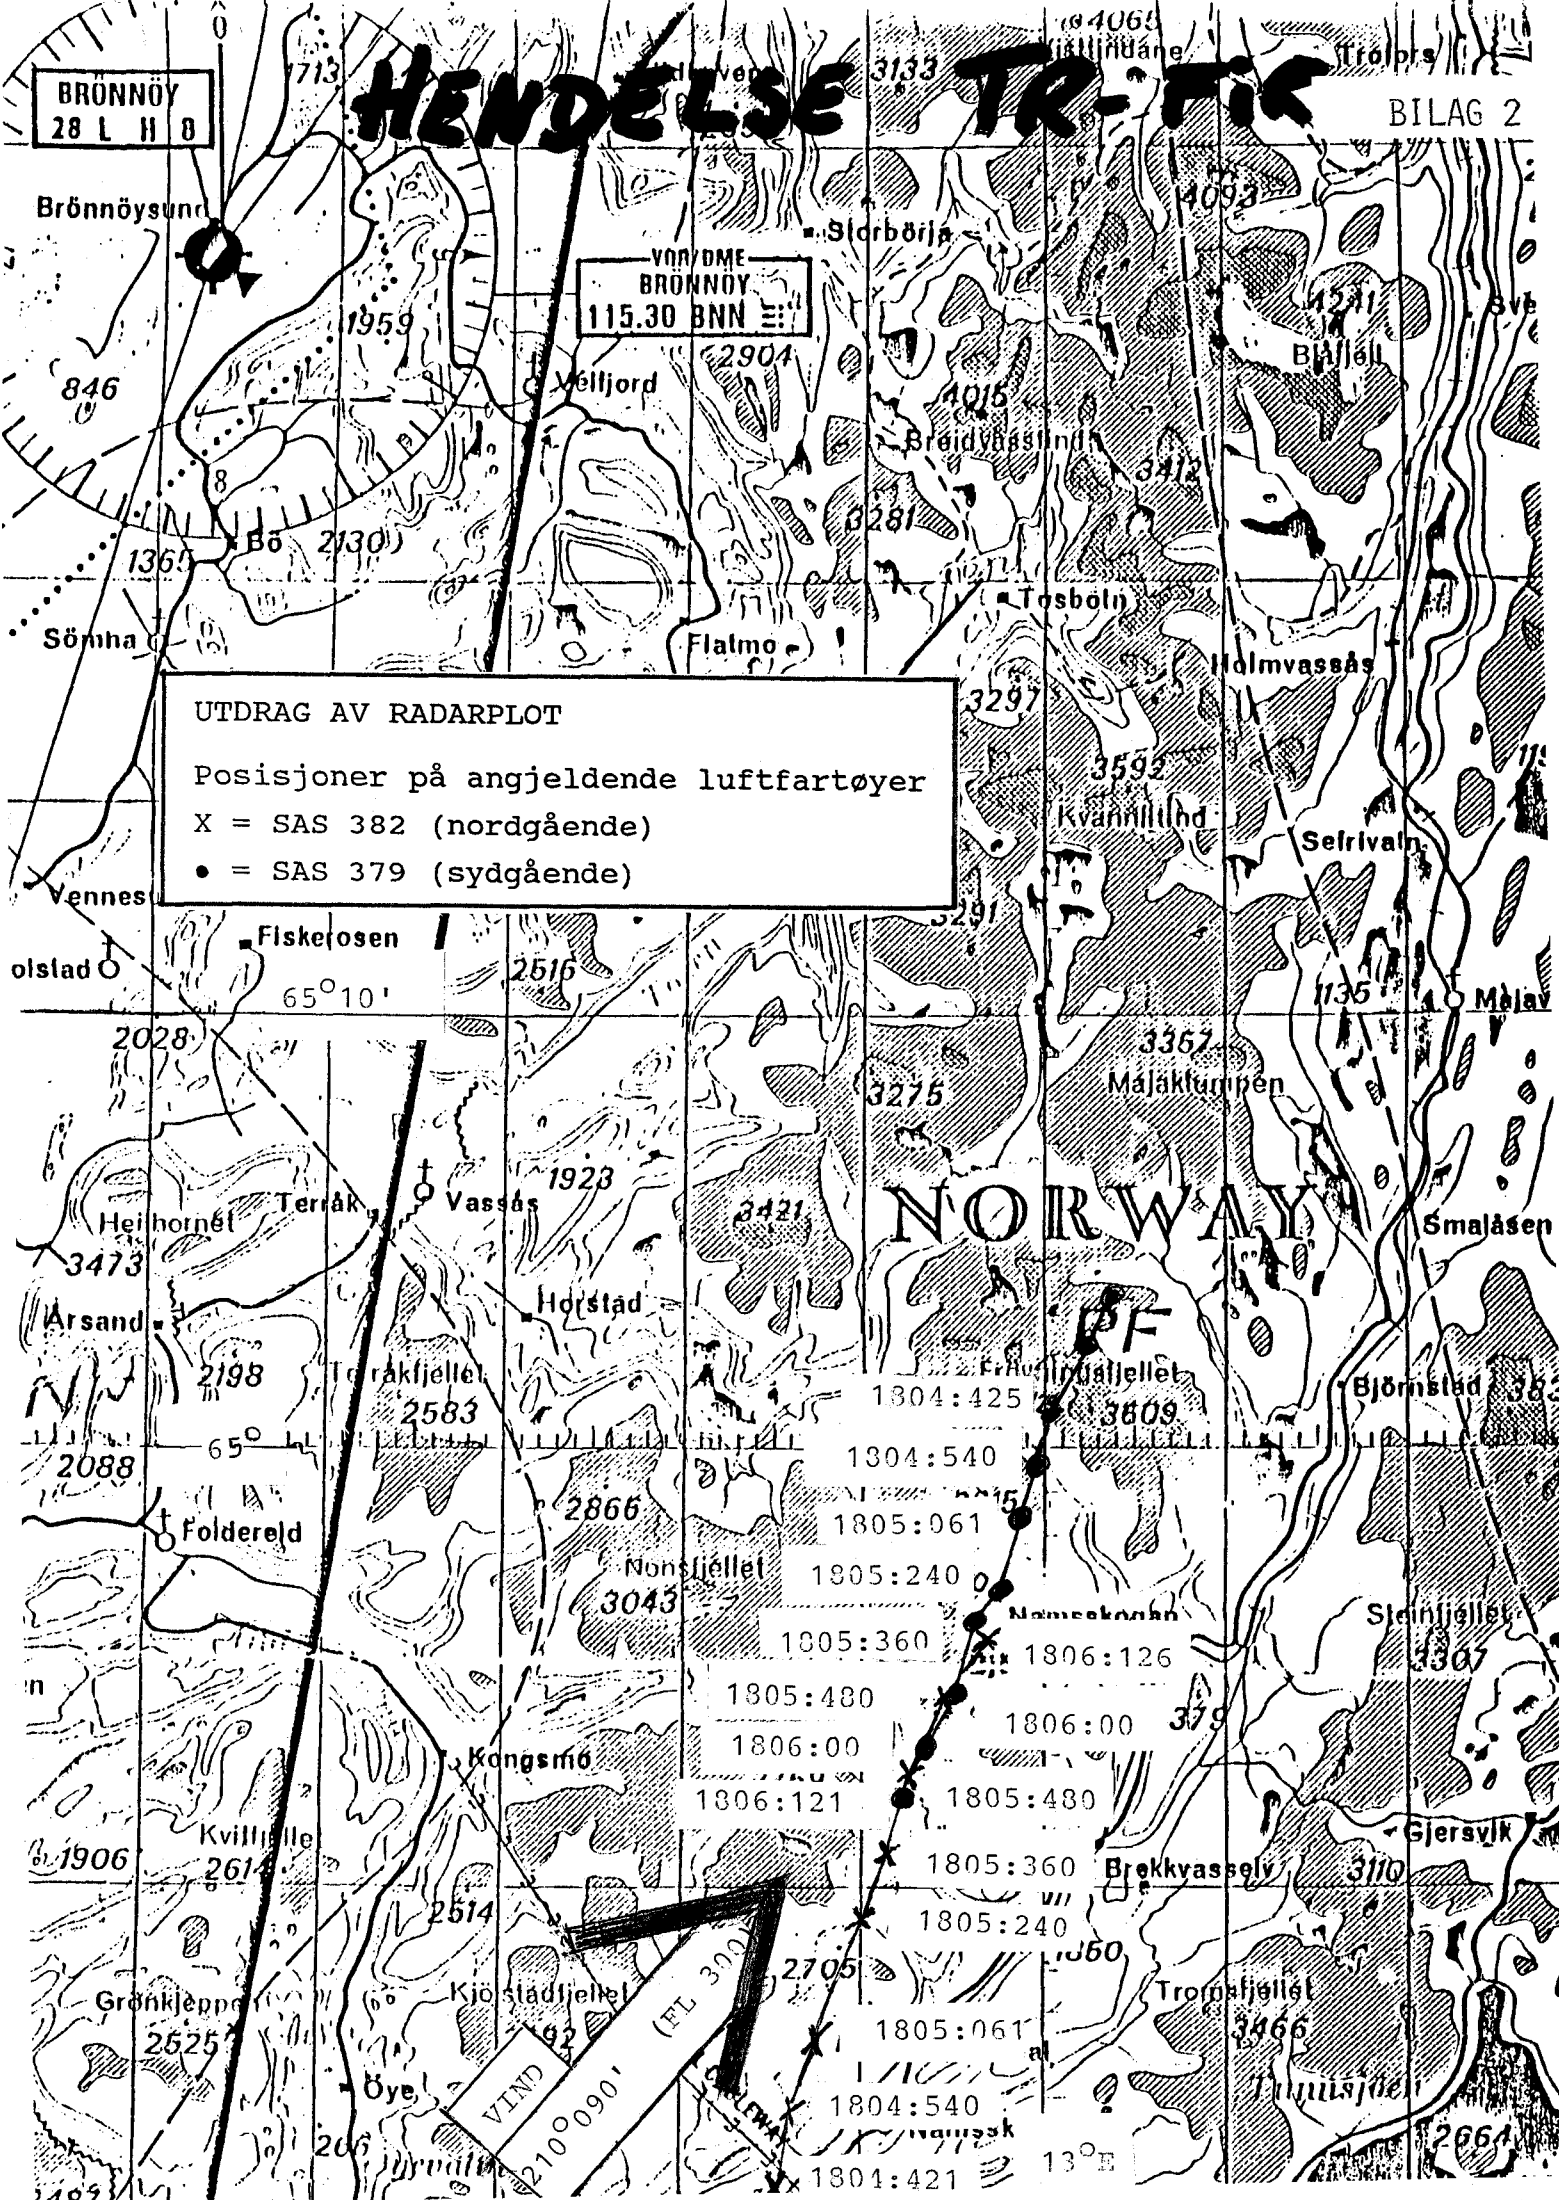
BILAG 2

- 1.1.14 SAS 382 på motsatt kurs mottok like etter instruks om å forandre sin kurs til 090°.
- 1.1.15 Kl 1905:55 ble det bekreftet på radarfremviser og ved rapport fra SAS 379 at det var 1000 FT vertikalatskillelse mellom SAS 379 og SAS 382. (Minste foreskrevne vertikalatskillelse i dette høydeskikt er 2000 FT). Flyene ble deretter klarert til å gjenoppta egen navigasjon.

UTDRAG AV RADARPLOT  
Posisjoner på angjeldende luftfartøyer  
X = SAS 382 (nordgående)  
• = SAS 379 (sydgående)
