HAVARIKOMMISJONEN FOR SIVIL LUFTFART (HSL)

Hen 02/92

RAPPORT OM UREGELMESSIGHET I LUFTFARTSFORHOLD VED NAMSOS NDB DEN 8. DESEMBER 1991, WIF 796

AVGITT APRIL 1992

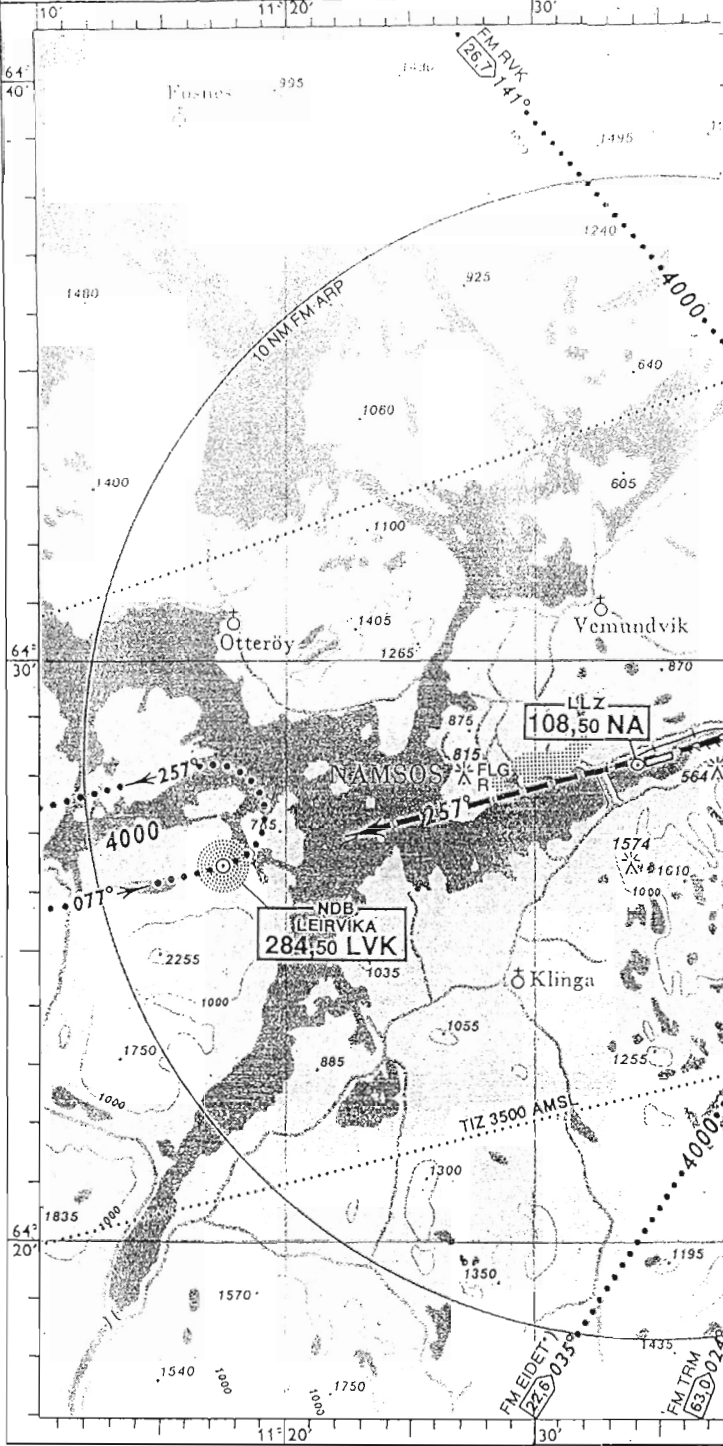
BILAG 1

- 1.8.3 Flykart og radarplott
- 1.8.3.1 HSL har plottet flyets bevegelser inn på det offisielle innflygingskartet til rullebane 26 ved Namsos lufthavn (AIP MAP). Ref bilag 1, (kartet er utvidet syd- og østover for å

- 1.16.2 Plottet viser at WIF 796 begynte sitt avvik fra trekk (R 024 TRM VOR/DME) ca 22 NM før NMS NDB, kl 1805. Kl 1810 var avviket ca 4 NM mot øst, i en avstand 9,5 NM fra radiofyret og med kurs østover. Den østligste posisjonen er plottet inn kl 1813, i 3 000 FT høyde. Høydeangivelsens nøyaktighet er forklart i punktet ovenfor.

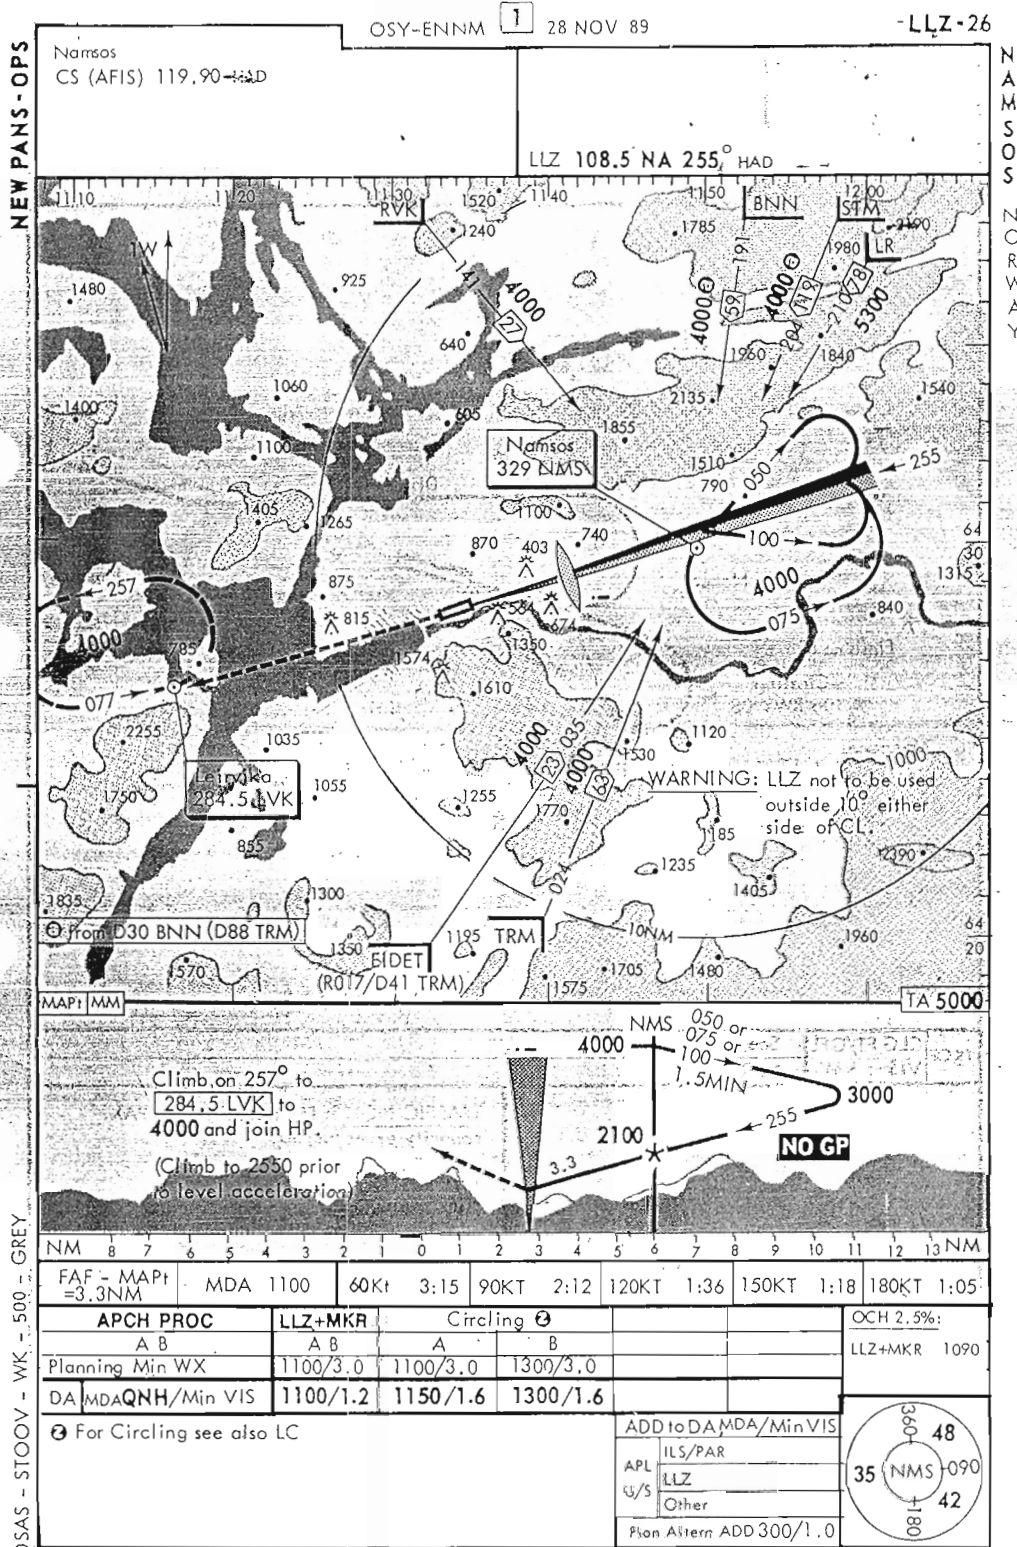
- 1.8.3.2 Selskapet benytter SAS Route Manual med inn- og utflygingskart tegnet for aktuelle flyplasser og tilpasset selskapets flytyper der det er aktuelt. Forskjellen mellom kartene er at SAS/Widerøe-kartet er i format A 5, og at en del angivelser finnes på forskjellige steder på kartet. F.eks. er sirkelen for markering av 10 NM avstand til flyplassen, på Luftfartsverkets kart tegnet med sentrum i flyplassen. SAS/Widerøe-kartet har en tilsvarende sirkel tegnet med sentrum i NMS NDB, og den markerer derfor ikke 10 NM avstand til flyplassen, men til radiofyret. Begge kartene har NMS NDB som referansepunkt for Minimum sektorhøyde (MSA). Ref bilag 1 og 2.
