**RAPPORT**

Avgitt dato: 12.06.2007  
JB Rapport: 2007/07

| Hendelsessted: | Holmenkollbanen mellom stasjonene Slemdal - Ris | |
| Type hendelse: | Brann | |

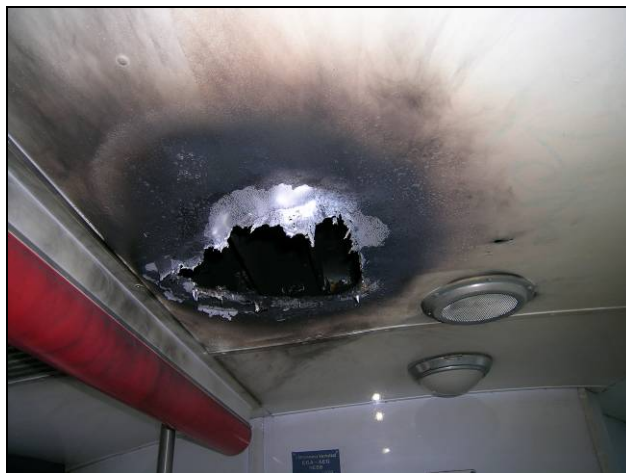
*Figur 2: Bilde av brannen innvendig i taket på den ene vognen i tog 101*

I sporet Frognerseteren – Majorstuen passerte litt senere tog 101. Da dette hadde passert tog 103, registrerte togføreren i tog 101 et kraftig smell i frontruten. Det viste seg at toget hadde kjørt inn i deler av det nedrevne kontaktledningsanlegget og truffet en bardun som hang ned. Togføreren bremsset toget umiddelbart og stoppet 52 meter nedenfor den nedrevne bardunen. Togføreren oppdaget straks at det var røyk og flammer bak i toget og at passasjerer strømmet ut fra den bakerste vognen. I det togføreren gikk bakover i toget registrerte han en kraftig lyd og oppdaget at det brant i taket på vognen. Pantografen var ødelagt og hadde kommet i kontakt med togets tak og utløst en brann. Det brant igjennom togets tak på flere steder og det ble store skader innvendig og utvendig på vognen (Se figurene 1 og 2)

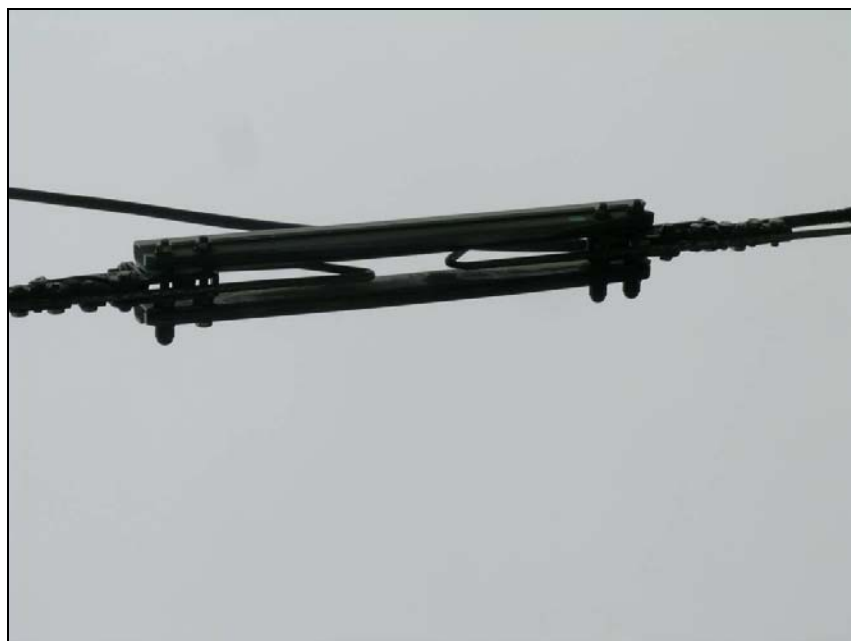
Det ble i ettertid kjent for havarikommisjonen at ledningen på jordingsstangen hadde brent opp. Jordingsstangen hadde blitt hengt opp på den utkoblede seksjonen i sporet Majorstuen – Frognerseteren. Oslo T-banedrift antar at årsaken til at jordingsledningen brant opp var at KL-strøm fra likeretterstasjonen på Majorstuen ble matet oppover mot et seksjonsskille som brant i stykker fordi et togs pantograf kan ha ledet strøm inn på det jordede området.

*Figur 6: Bilde av seksjonsskille, tilsvarende det som kortsluttet og brant.*

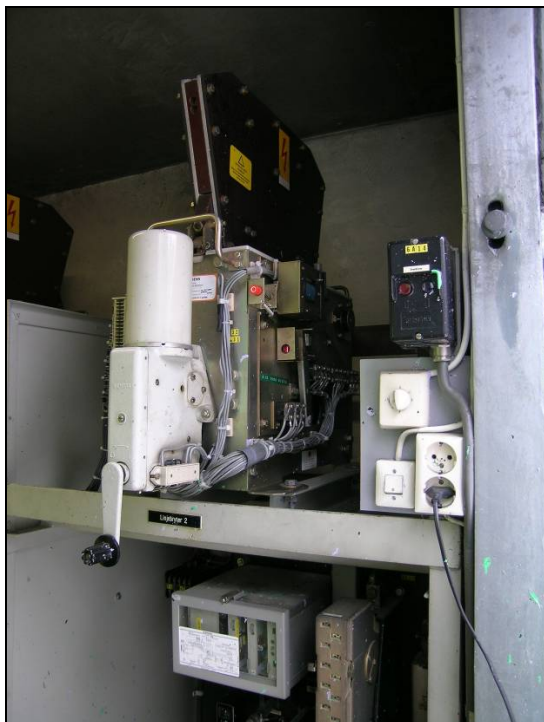
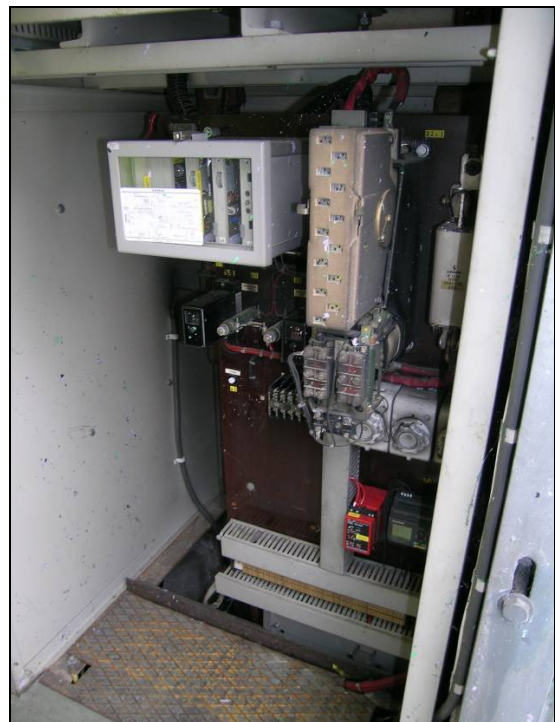
Figur 8: Utstyr med vern i likeretterstasjonen på Slemdal.

Det er tre forskjellige linjevern i kontaktledningsanlegget (se figur 8), strømsigningsvern, maks. strømvern og temperaturvern. Havarikommisjonen har i forbindelse med undersøkelsene etter den aktuelle hendelsen fått opplysninger om at det ikke har blitt utført spesifikke målinger på overstrøm i den aktuelle kiosken med de respektive vernene. For øvrig ble det først opplyst at alle vern på samtlige likeretterstasjoner på vestlige baner var skiftet. Det er ikke samsvar med opplysninger som havarikommisjonen senere har mottatt, da nye opplysninger sier at KL-anlegget ble oppgradert på midten av 90-årene og at ikke alle vernene ble skiftet da.

Havarikommisjonen konstaterer at man hadde en situasjon der verken vernene i KL-anlegget eller trafikkleder lyktes i å stenge strømmen på skadestedet. Havarikommisjonen er betenkt over at de etablerte vernene i KL-anlegget ikke ble løst ut og strømmen koblet ut. I denne undersøkelsen har havarikommisjonen ikke gått nærmere inn på hvorledes vernene er konfigurert og hvorledes de funksjonstestes, men forventer at dette håndteres av oppfølgingssystemet til Oslo T-banedrift.

Det hadde ikke blitt utført spesifikke kontrollmålinger på vernene i den aktuelle kiosken. Havarikommisjonen mener det er viktig at vernene kobler ut når de skal og at det finnes rutiner for måling og eventuell kalibrering av de forskjellige vernene. Havarikommisjonen tilråder tilsynsmyndighetene å henstille Oslo T-banedrift om å innføre rutiner for kontroll og kalibrering av de forskjellige vernene i KL-anlegget.
