JB 2008/08

RAPPORT OM ALVORLIG JERNBANEHENDELSE HOVEDBANEN STRØMMEN 07.03.2008 TOG 41941

Avgitt dato: 09.12.2008
JB Rapport: 2008/08

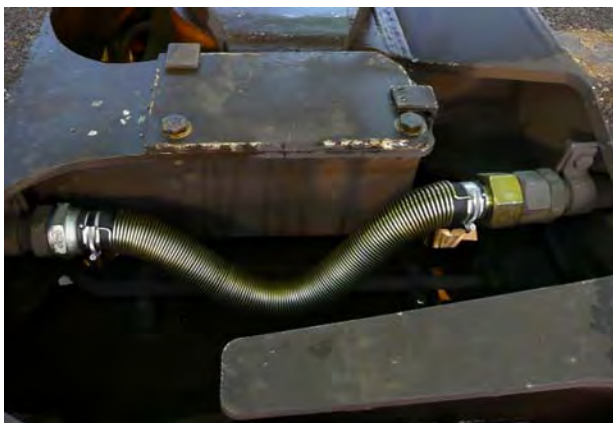
Figur 1: Bremseslange over midtboggien montert uten vridning.

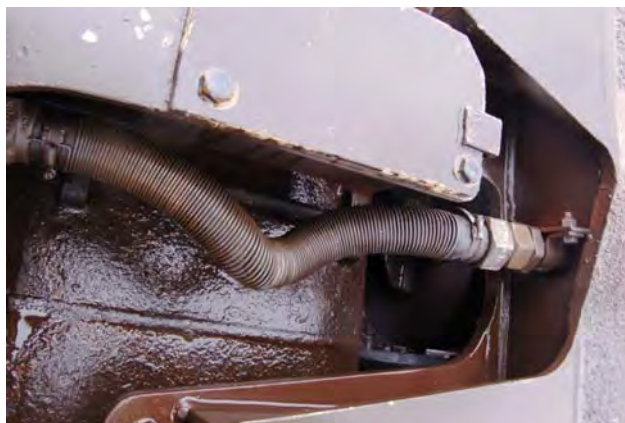
Figur 2: Bremseslangen på vogn 33684955117-9 var montert med vridning.

Bremseslangen over midtboggien på denne vogntypen består av en standard bremseslange omspunnet av en stålfjær jf. figur 1 og 2. Koplingsstykket i den ene enden har fast mutter, mens den andre enden har fritt roterende mutter. På vogn 33684955117-9 så det ut til at bremseslangen var montert med en torsjonsspennning. Ved å bevege stålfjæren til side ble det avdekket at bremseslangen hadde fått en knekk som medførte at den var delvis sammenklemt jf figur 3. og 4. Slangen ble demontert og erstattet med en ny slange, vognas bremseslanger ble deretter funnet å fungere som normalt.

Havarikommisjonen anser at den fysiske årsaken til problemene under bremseprøven av tog 41941 på Alnabru, og bremsesvikten i samme tog ved innkjøring til Strømmen stasjon, var den vridd bremseslangen over midtboggien på vogn nr. 33684955117-9. Havarikommisjonen anser det videre som sannsynlig at bremseslangen ble vridd under remontasjen etter vedlikeholdsoperasjonen hos SweMaint AB i Göteborg.

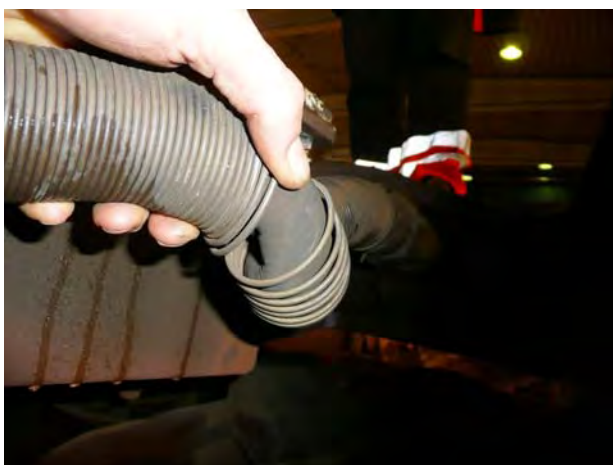
Figur 3: Vridningen av bremseslangen førte til innsnevring av bremseslangen.

De "lekkasjeproblemene" man trodde man hadde under bremseprøven av tog 41941 på Alnabru var nok i realiteten luft som ble strupt forbi innsnevringen i bremseslangen og forsøkte å fylle opp bremsesystemet på vognene bak innsnevringen. Innsnevringen må på dette tidspunktet ha vært så trang at det for lokomotivfører så ut som om bremsesystemet var fylt opp og trykket stabilisert.

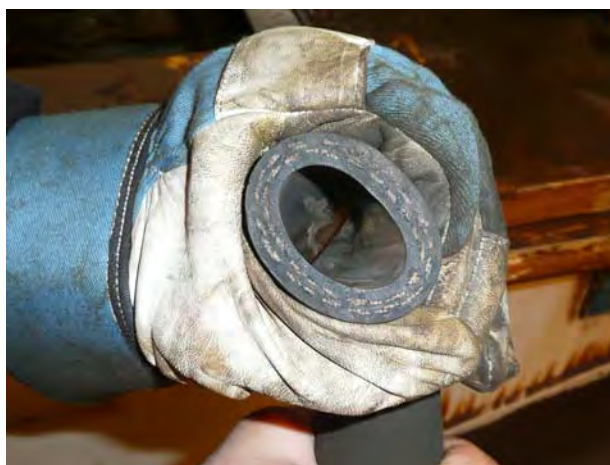
Figur 4: Avskåret bremseslange lot seg lett klemme helt sammen.
