RAPPORT

JB 2009/05

RAPPORT OM JERNBANEULYKKE PÅ ROA-HØNEFOSSBANEN MELLOM HVAL OG HØNEFOSS TOG 5505 25.07.2008

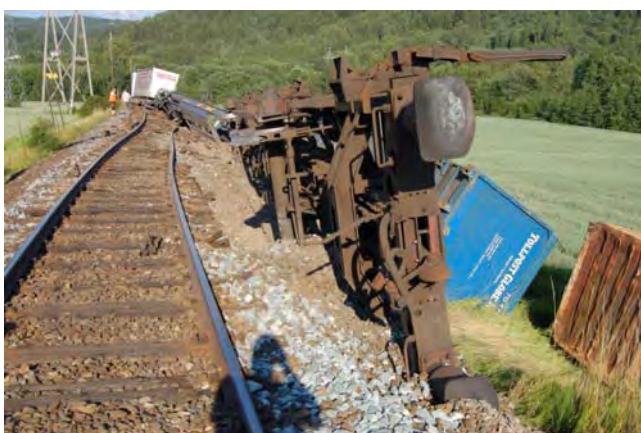
Figur 1: Avsporede og veltede vogner sett bakover i toget.

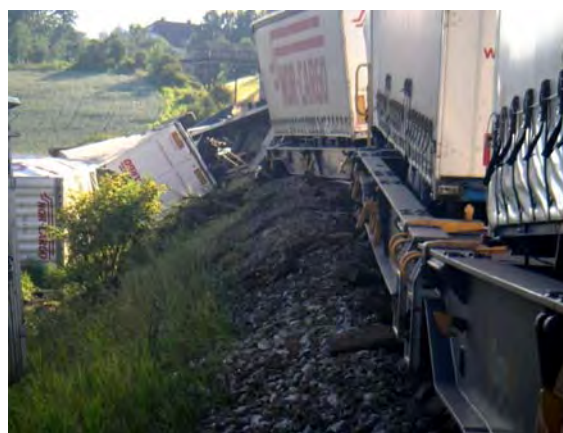
Figur 2: Avsporede og veltede vogner sett forover i toget.

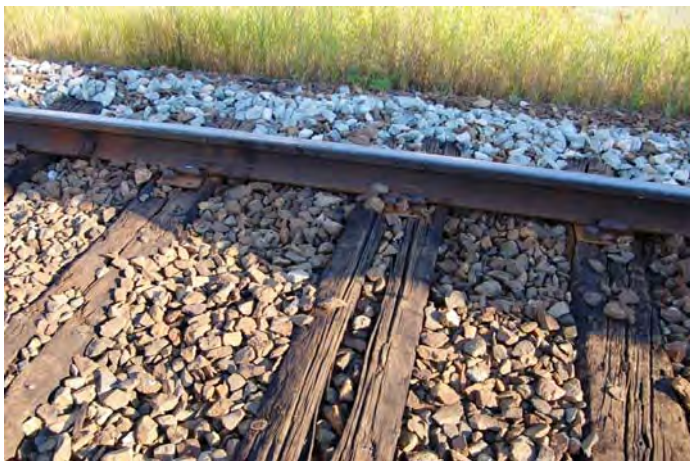
Mellom km 86,890 og 87,395 lå sporet på tresviller med Hey-Back fester, mens det på begge sider av dette partiet lå betongsviller. I følge merkene på tresvillene ble disse lagt inn i 1961. Mange av svillene bar preg av ”tidens tann” og ble vurdert å være i dårlig tilstand. En del svilleskruer hadde falt ut og det manglet fjærringer på noen steder. Det var ikke lagt inn strekkbolter. Strekningen har skinner med profil 49E1, kvalitet R200. Sporet lå i pukballast av bra kvalitet. Sporet ble sist pakket før målevognskjøringen i juni 2008.

Figur 4: Tresvillene fra 1961 var generelt i dårlig forfatning.

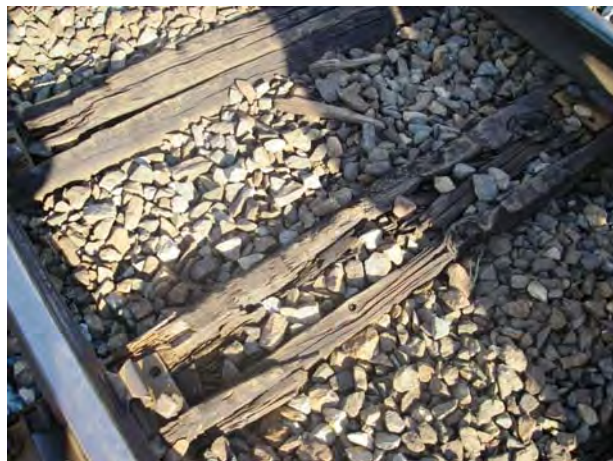
Figur 5: Flere tresviller i dårlig forfatning.
