## RAPPORT

Avgitt dato: 6.12.2005  
JB Rapport: 7/2005

| Hendelsessted: | Kraftkabel i underbygging, østgående kjørevei ved østre ende av perrongen på Jernbanetorget T-banestasjon |
| Type hendelse: | Kortslutning og brann i kabel for kjørestrøm til T-banetog |

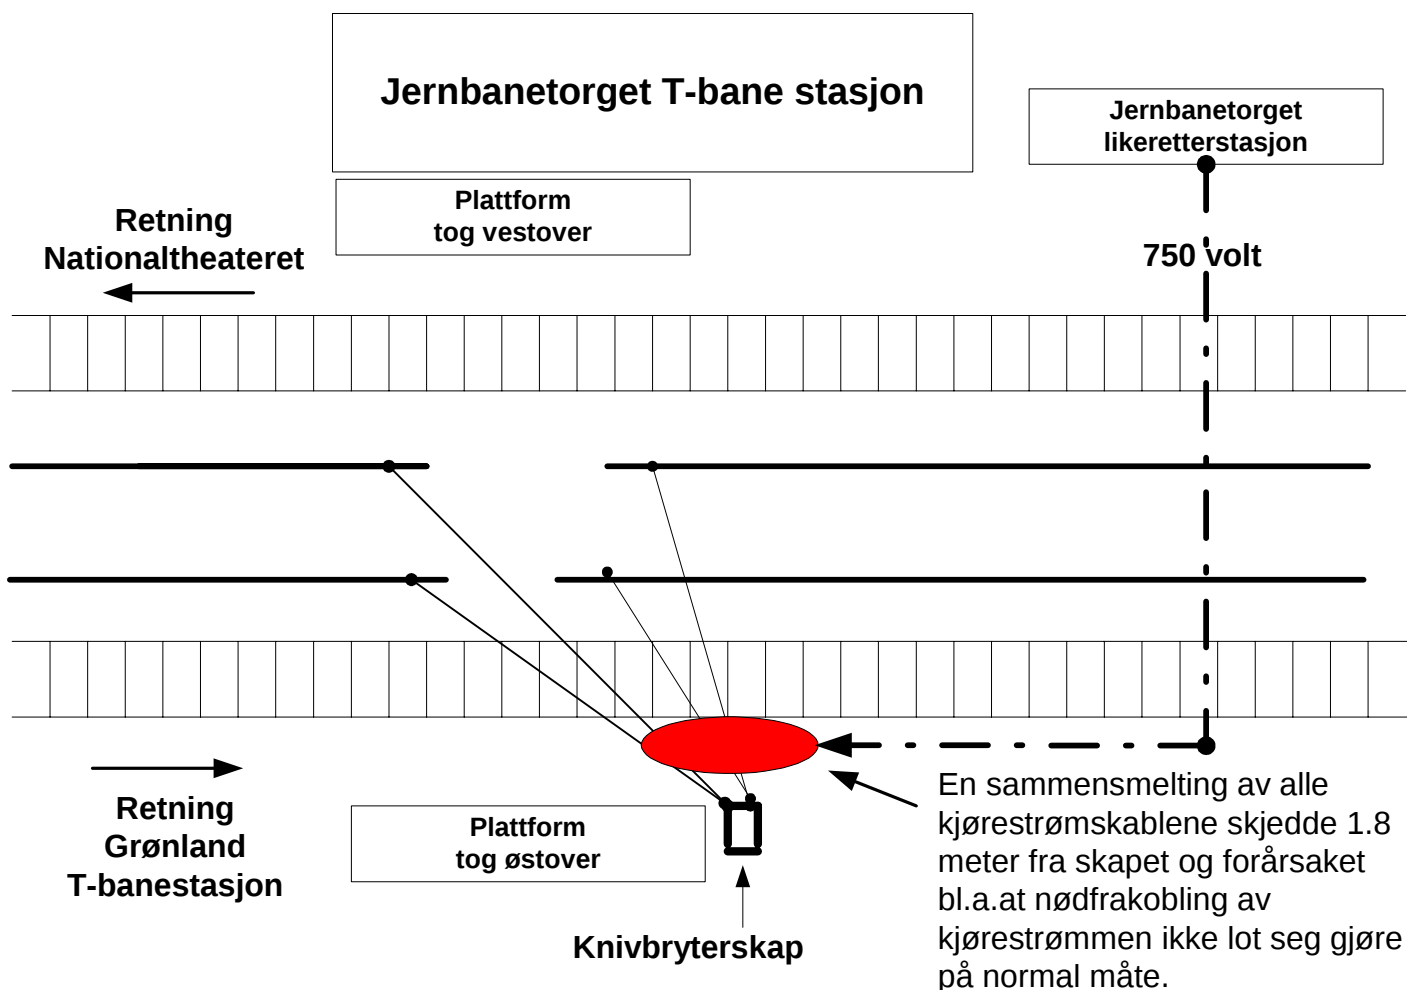
Fig. 3 Oversiktstegning over fordeling av kjørestrøm ved Jernbanetorget

Oslo Sporveiers interne undersøkelse har brakt klarhet i hvordan dette teknisk og funksjonelt kunne være mulig. Det er ført kabler fra alle fire linjebrytere ut fra Jernbanetorgets likeretter til knivbryterskapet. Likeretterstasjonen ved Jernbanetorget forsynte T-banens linjenett med kjørestrøm gjennom disse linjebryterne. De mater strøm til hvert sitt spor mot Nationaltheatret likeretter, og de to andre tilsvarende mot Tøyen likeretter. Da det oppsto kortslutning og brann, utviklet dette seg til overslag mellom disse kraftkablene slik at kablene fra alle åtte linjebrytere ble involvert. Dvs. at brannen ble vedlikeholdt av linjebrytere fra Tøyen likeretter stasjon. Kortslutningen som medførte "sammensmelting" av kabler forårsaket at det ikke var mulig for trafikkleder å slå av kjørestrømmen når han la ut likerettere for Jernbanetorget og Nationaltheatret. Tøyen likeretter fortsatte å mate kjørestrøm helt til Nationaltheatret.

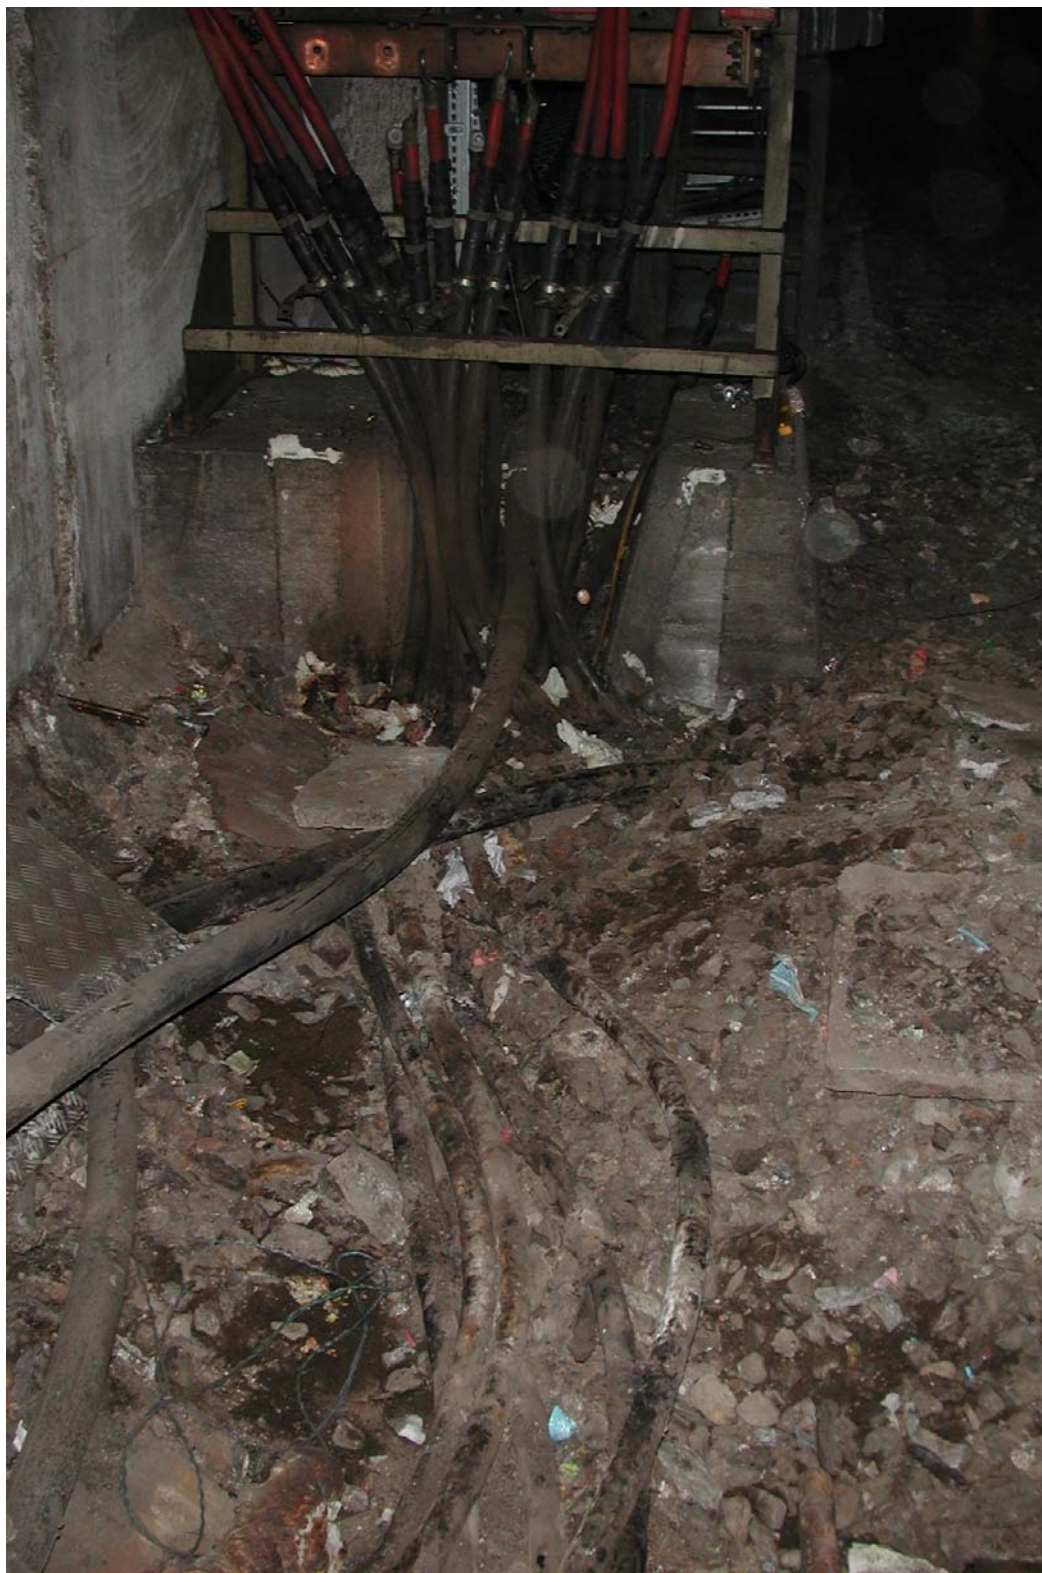
Undersøkelsen har avdekket at brannen ble forårsaket av en kortslutning som startet i en av kraftkablene i en utildekket bunt med 16 kabler: ca. 2 meter fra knivbryterskapet, øst av plattformen, i østre løp. Kraftkablene fra likeretterstasjon lå i en blanding av pukkstein og kabelgate

uten forskriftsmessig brannseksjonering i kabelgrøft/kulvert. Kablene var utsatt for mekanisk skade (se vedlegg 2 for bilder av kraftkablernes tilstand). Brannskadene ser ut til å ha vært små. Problemene som oppsto i tilknytning til brannen skyldtes i hovedsak røykutviklingen fra brannen i plastisolasjon (PVC) og utvikling av røykgasser.

Mangelfull forlegging av kraftkablene

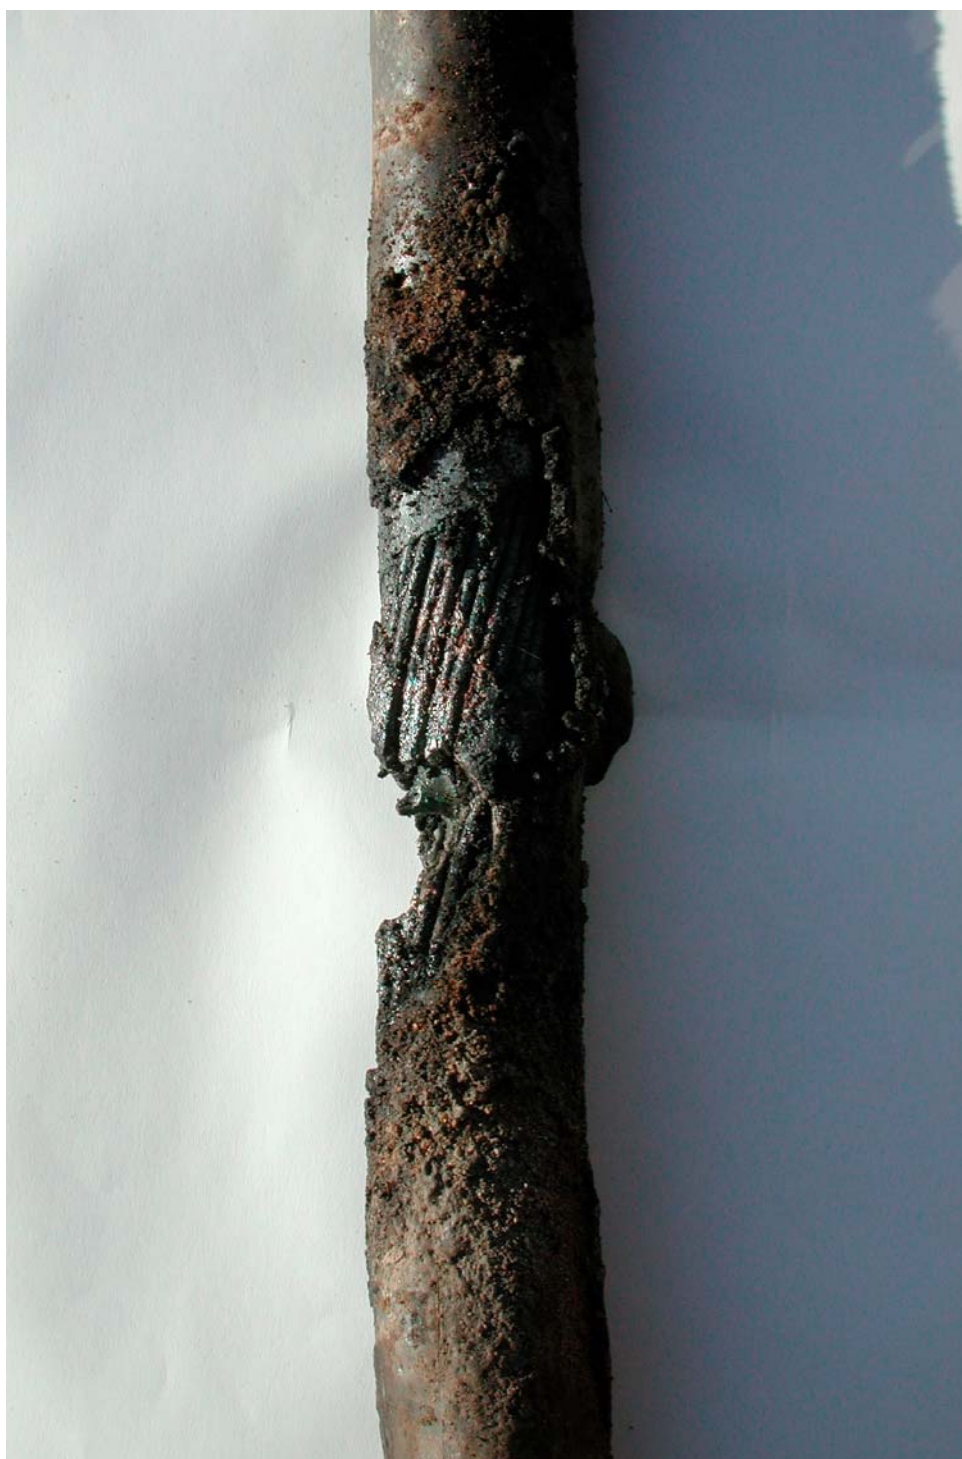
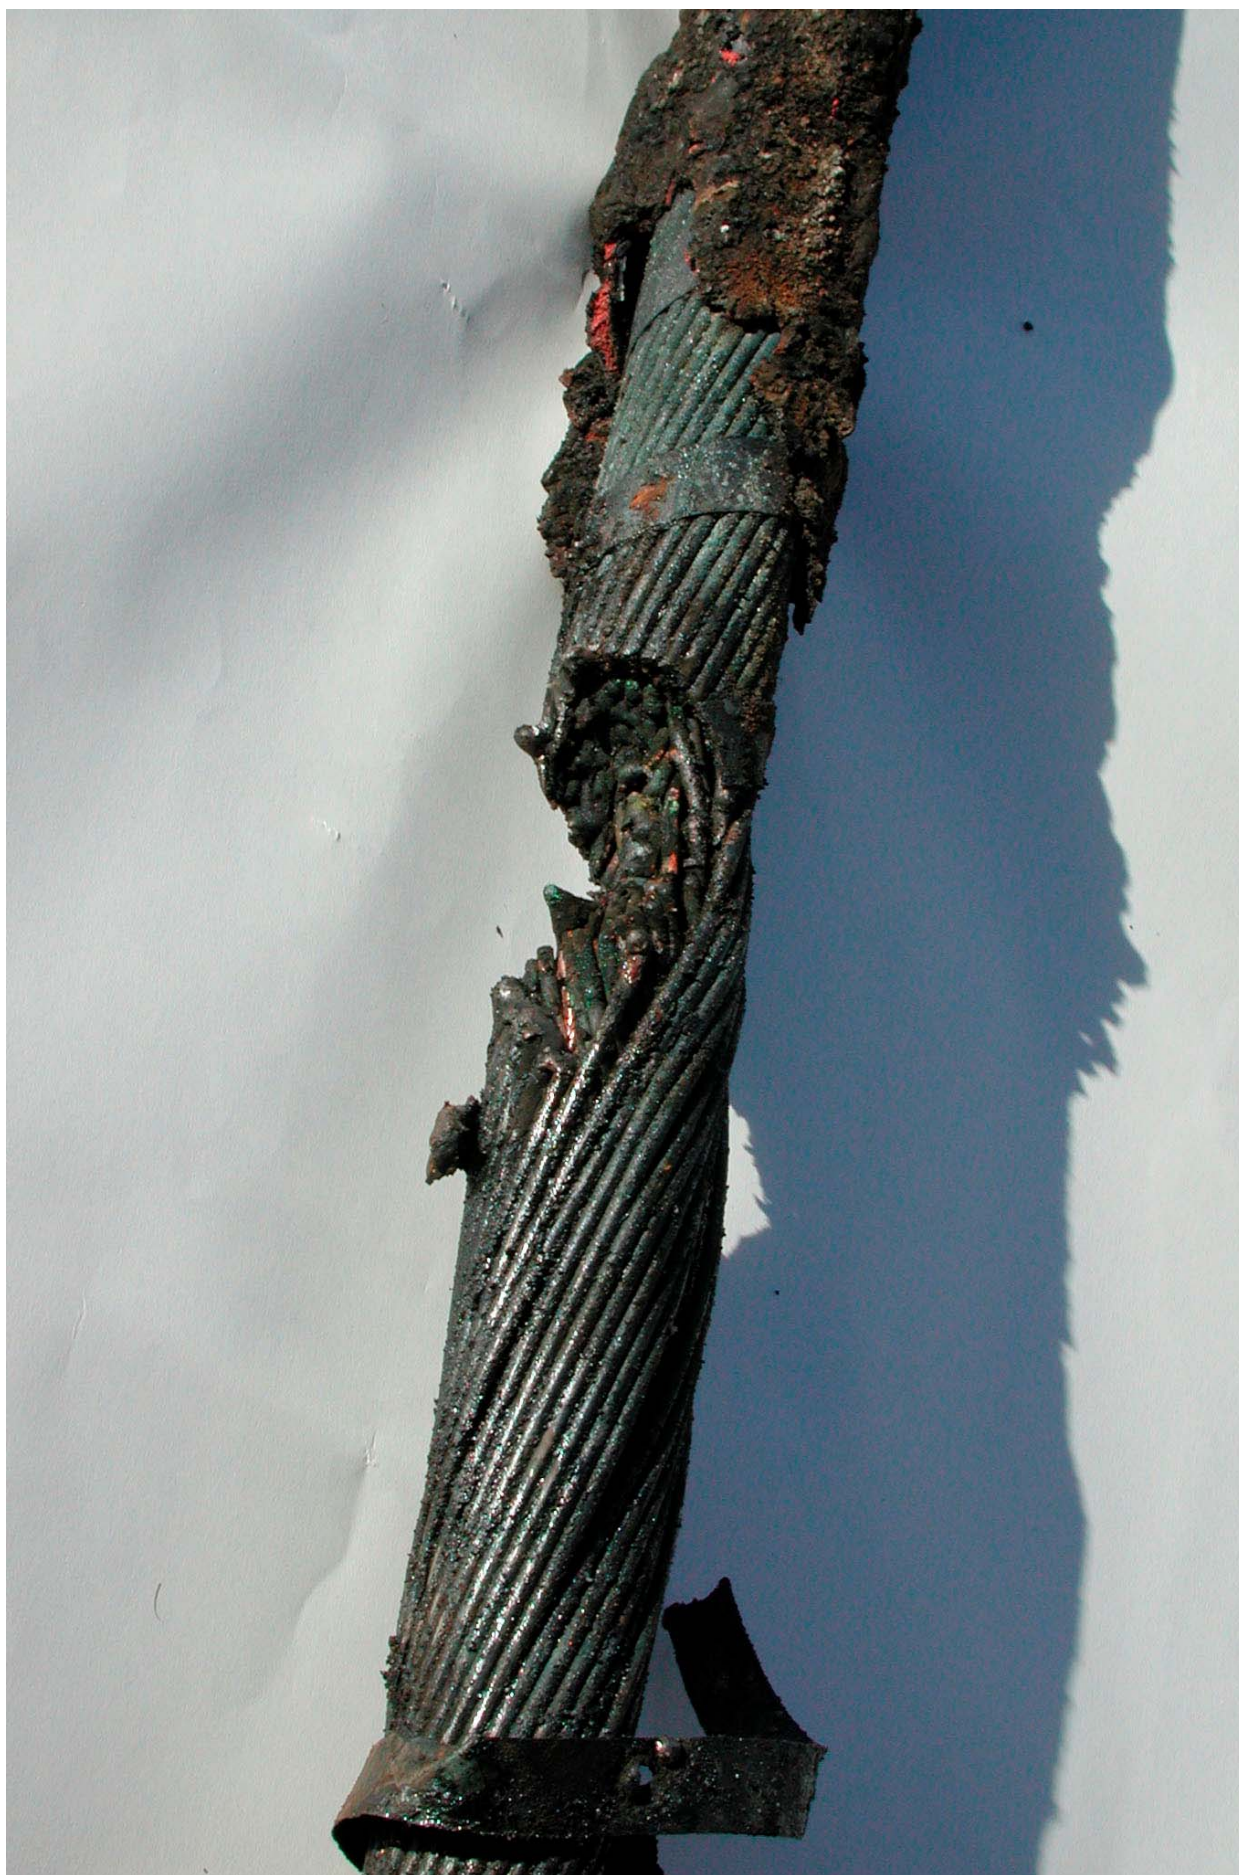
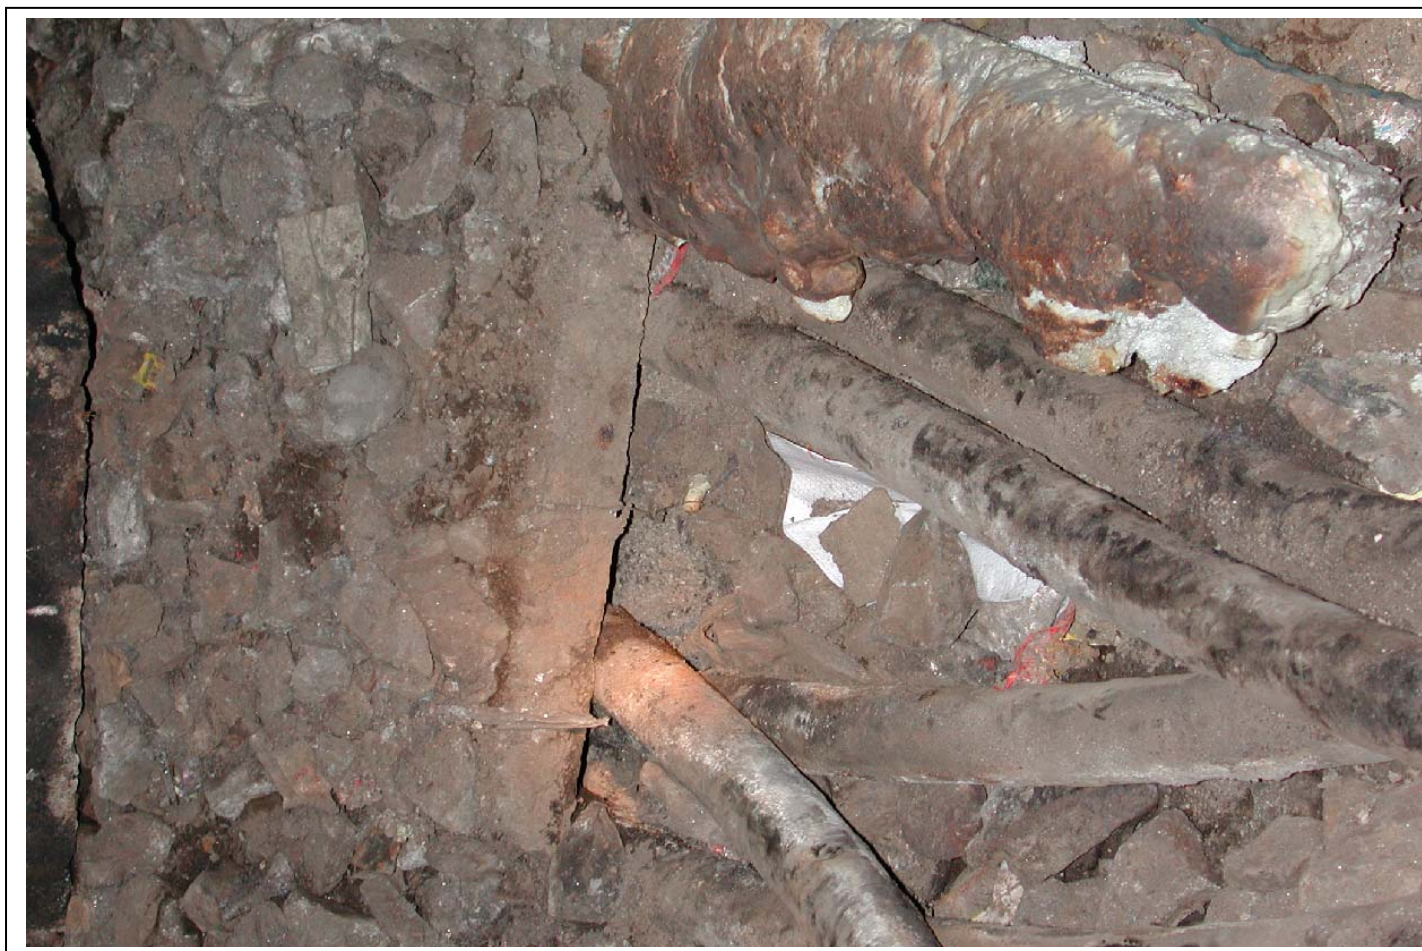
Mangelfull forlegging av kraftkablene
