## RAPPORT

JB RAP: 2/2004

| Hendelsessted: | Oslo T-banes fellesstrekning, mellom Grønland og Jernbanetorget st. |
| Type hendelse: | Alvorlig jernbanehendelse, brann i førerbord |

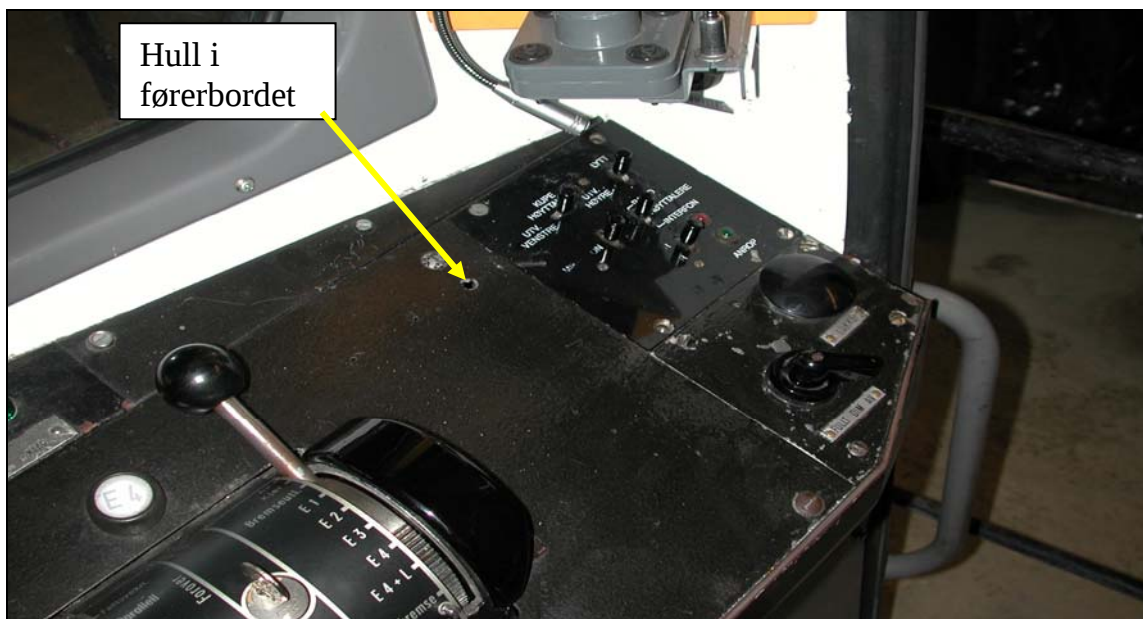
Det var en del støv og skitt innvendig i førerbordet. Undersøkelsen viste at brannen hadde startet på grunn av en løs skrue som var plassert i et hull i førerpanelet. Skruen var ca. 30 mm lang og hadde av ukjente årsaker havnet i et ubenyttet hull i førerpanelet. Skruen hang løst i hullet og kom i kontakt med strømførende kontakter innvendig i førerpanelet. Dette førte til kortslutning og sikringene for denne strømkretsen koblet ut. Gnistene som hadde oppstått var allikevel nok til å antenne tetningsskummet og isoporen som var benyttet som isolasjonsmateriale i togets yttervegg og gulv. Brannen utviklet seg meget raskt.

*Hullet hvor skruen var plassert, (det var ett av fire) hadde tidligere vært benyttet for feste av håndtak i førerpanelet.*

- Havarikommisjonen tilrår Oslo Sporveier AS å sikre områder med brannfarlige isolasjonsmaterialer slik at gnister fra elektriske komponenter ikke kan antenne isolasjonsmateriellet og å gjennomgå vedlikeholdsrutiner for togmateriell med tanke på renhold i områder med elektriske komponenter. (JB tilråding nr. 5/2004).
