**RAPPORT**

Avgitt dato: 15.05.2007  
JB Rapport: 2007/05

| Type hendelse: | Brann i lokomotivets maskinrom |
| Registrering: | Lokomotiv EL16.2216 |

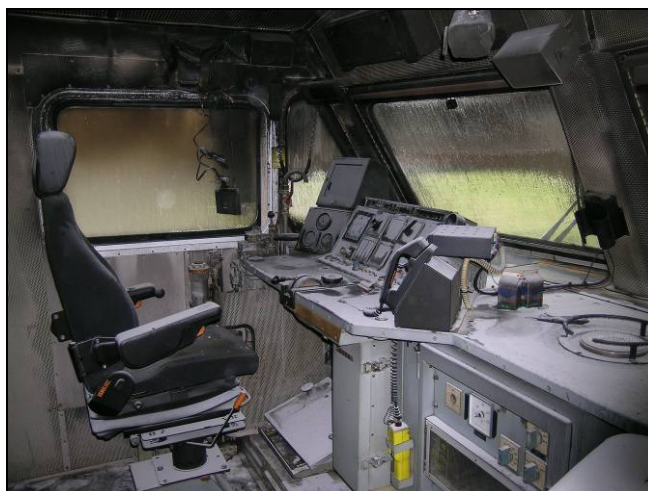
Figur 3 Brannskader i det ene førerrommet til lokomotiv 16.2216.

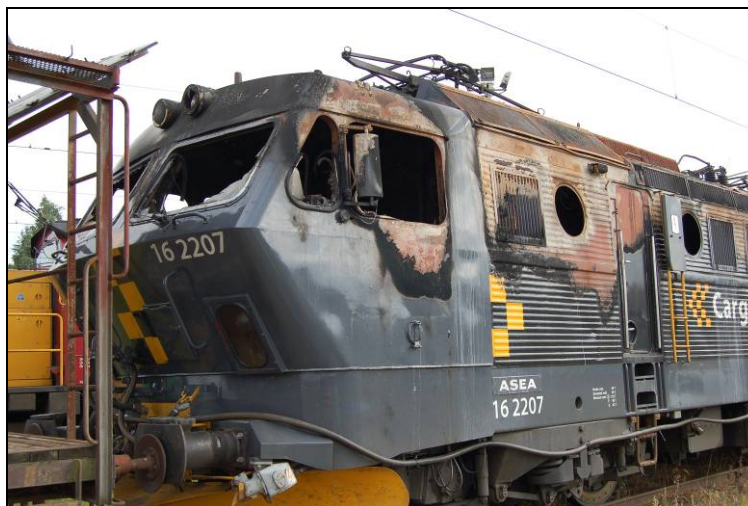
*Figur 4 Lokomotiv EI 16.2207 som brant i Sverige ble helt utbrent innvendig, og fikk omfattende skader utvendig.*

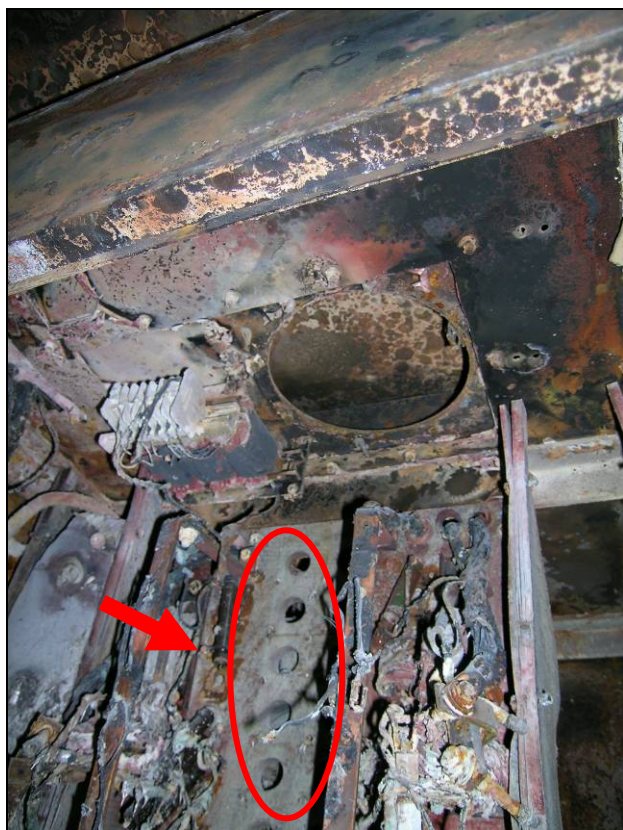
For å finne arnestedet fikk havarikommisjonen hjelp av brannteknisk ekspert. Vedkommende fastslo med stor sannsynlighet at arnestedet var i omformerskapet for hjelpestrømretteren. Skapene var fullstendig utbrent innvendig på begge lokomotivene. Disse skapene inneholder blant annet oljefylte kondensatorer.

*Figur 5 Arnestedet til brannen i 16.2216 ble lokalisert til omformerskapet hvor kondensatorene for hjelpestrømkretsen var plassert.*

Kondensatorene som var mest skadet i omformerskapene på begge lokomotivene, er montert liggende i grupper på 12 stk. Disse er parallellkoblet i 3 grupper og utgjør totalt 36 kraftige kondensatorer på 10 $\mu$ F som er montert vannrett. Alle oljefylte kondensatorer type Westcode MPP 10 $\mu$ F ble skiftet i 2001. Det er denne type kondensator som har vært i fokus i granskingen.

Konklusjonen fra den branntekniske ekspertisen, sammen med opplysninger fra lokomotivførerne fastla arnestedet til omformerskapet for hjelpekraft. Basert på innhentede opplysninger fra uavhengige konsulenter, anser havarikommisjonen det for sannsynlig at brannene startet i kondensatorene. Dette stemmer også med erfaringer fra tidligere branner, samt opplysninger fremkommet i samtaler med Euromaint AB og Green Cargo AB.

Kondensatorbatteriet for slukkekreter i hjelpestrømretter består av våte kondensatorer på 10 µF fra fabrikkanten Westcode der den ledende elektrolytiske væsken består av olje. Kondensatorene i kondensatorbatteriet er montert vannrett, noe som er uheldig for våte elektrolyttkondensatorer. Kondensatoren er kapslet inn i en aluminiumshylse som er forseglet med et plastlokk på toppen ved kondensatorens tilkoblingspoler (plusspol og minuspol). Når kondensatoren er i drift vil varme føre til at elektrolyttvæsken vil øke trykket inne i kondensatoren. Dette igjen kan føre til lekkasje (svetting) ved polene på kondensatoren. Montasje av kondensatoren vannrett vil føre til ekstra lekkasje (svetting). Ved montasje av en våt elektrolyttkondensator vannrett, kan det oppstå et relativt stort areal mellom anode og katodeplaten som ikke har elektrolyttvæske imellom seg, men luft. Ved slike områder inne i kondensatoren kan det oppstå store statiske ladninger, som ved utladning kan gi en kjedereaksjon som kan føre til en kortslutning i kondensatoren. Trolig er det en slik kortslutning som har startet brannen i hjelpekraftomformeren. En annen mulighet er at en eller flere kondensatorer har hatt en elektrolyttvæskelekkasje der oljedråpene har hatt så stor statisk ladning at de har forårsaket branntilløp ved utladning mot en støvete overflate.

Det er sannsynlig at brannene i EL16.2216 og 2207 startet i omformerskapet for hjelpekraft som følge av uheldig montering av kondensatorene og utilstrekkelig kjøling. Statens jernbanetilsyn tilrådes å påse at CargoNet vurderer monteringsmetode for kondensatorene for hjelpestrømskretsen, samt sørger for bedre ventilasjon og renhold i lokomotivenes omformerskap.

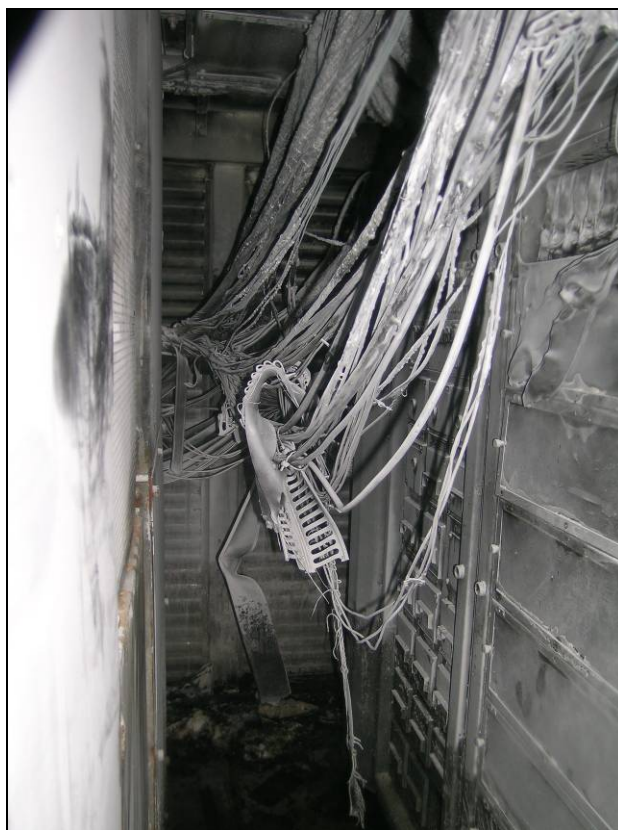
*Figur 6 Maskinrommet i lokomotivet 16.2216 var forholdsvis mye utbrent.*

Havarikommisjonen anser det som sannsynlig at oljelekkasjen fra kjølesystemet til strømmetter i maskinrommet bidro til at brannene spredte seg og økte i omfang. Oljelekkasjen som ble samlet opp på gulvet i maskinrommet med absorberende matter kan ha medført at brannene fikk en langt alvorligere utvikling enn nødvendig, og gjorde det vanskelig å slokke. Følgene av dette var at begge lokomotivene brant fullstendig ut innvendig.

Oppstått brann eskalerte og spredte seg til øvrige deler av lokomotivet gjennom oljesøl på gulvet i lokomotivets maskinrom. Statens jernbanetilsyn tilrådes å påse at CargoNet sørger for at forholdene som medfører oljesøl på gulvet i maskinrommet på EL16 lokomotivene utbedres.
