## RAPPORT

JB RAP: 13/2004

| Hendelsessted: | Leirsund nord for Lillestrøm |
| Type hendelse: | Brann/røykutvikling (lagerinnfestning – hjul/aksling) |

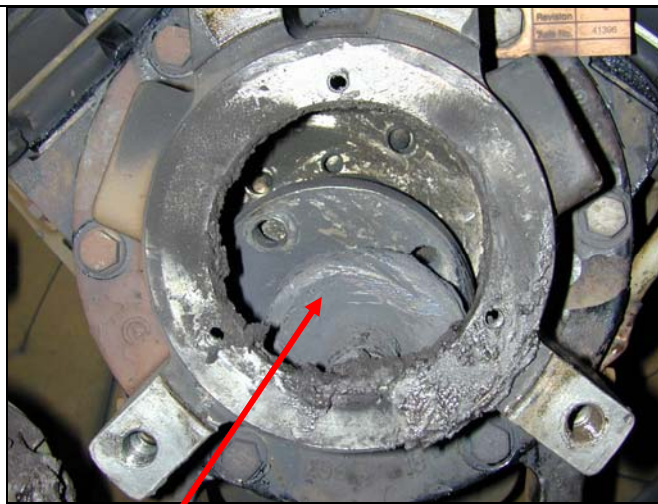
Da akselkasselokket på vognen ble demontert, viste det seg at bolten som fester returstrømsavlederens slepering, hadde brukket og at sleperingen deretter hadde løsnet og slått av boltene for lagerinnfestningen. Komponentene i området hadde blitt utsatt for varme, og det var lite smøremiddel igjen i lagerhuset (Se bilde 1 og 2). Videre framføring ville medført et fullstendig lagerhavari.

Bilde 1  
Skadet slepering. (returstrømsavleder)

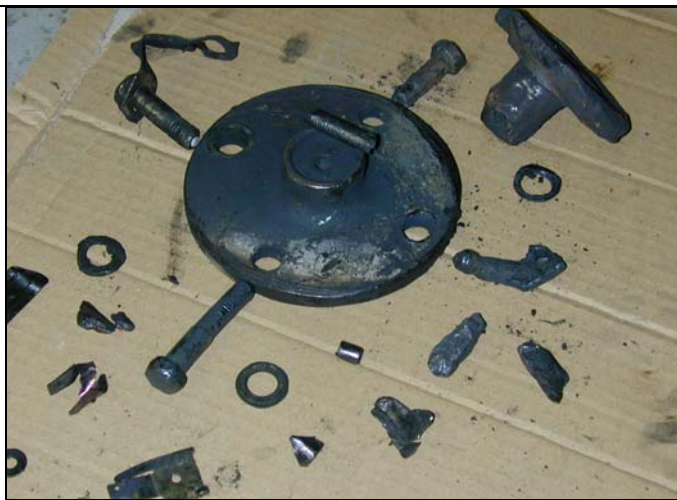
Bilde 2  
Skadde deler fra akselkasse.

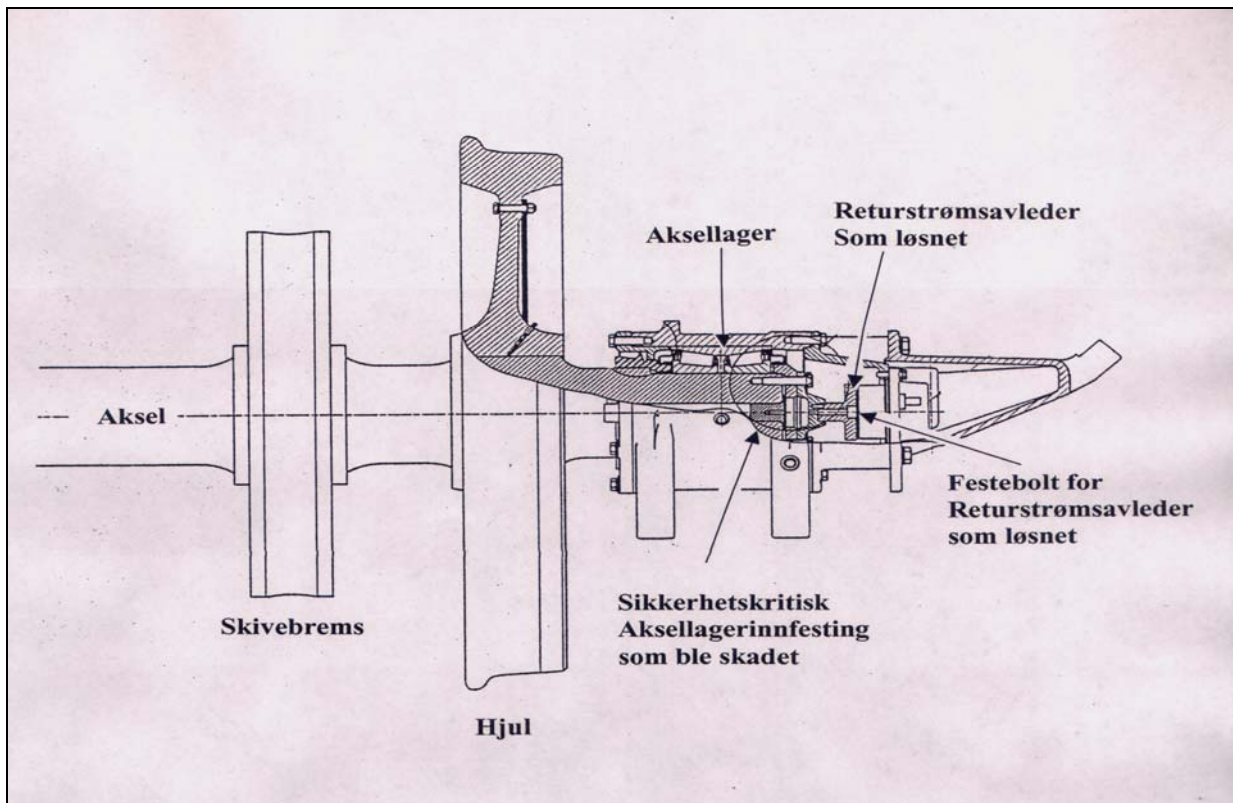
Bilde (skisse) 3

Sleperingen er montert ytterst på enden av løpeakselen og har som oppgave er å lede returstrøm (opptil 600 Amp) fra togets elektriske fremdriftsmaskineri inn gjennom akselen og ut til skinnene uten å eksponere akselens lager for returstrøm. Også togtype 73 og 73B har tilsvarende konstruksjon. (Se bilde3).

Skjematisk bilde av innfesting av aksellager og slepering.

Operatørene av flytoget type 71, type 73 (Signatur) og type 73B (Agenda) som har denne aksellager- og sleperingsinnfestning på sitt materiell bør vurdere å endre konstruksjonsløsningen slik at de innehar toleranse mot enkeltfeil. (JB tilråding 42/2004)

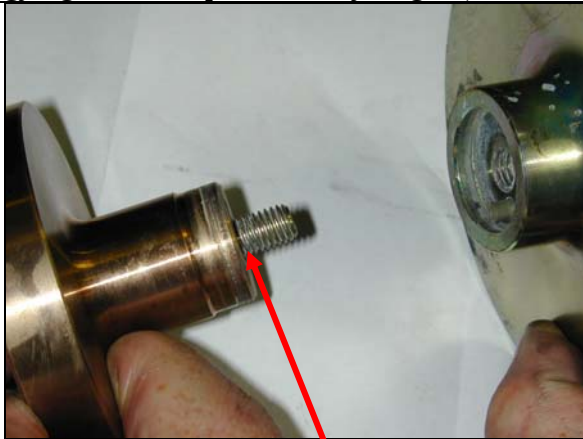
Bruddflaten til sleperingens festebolt ble undersøkt i SEM (Scanning Electron Microscope). Bruddet var av typen utmatingsbrudd som hadde startet nede i bunnen av en gjenge. Sleperingen er montert ved at festebolten føres igjennom et senterhull i sleperingen hvorpå den skrues fast i gjengene i festeplaten for hjullager (se bilde 4).

Bildet viser hvor vridningen/vekslingen oppstod, ved ubalanse aksialt og radialt.

Bilde 4 og 5 viser feste for returstrømsavleder (slepering) med festeplate for hjullager. Festebolten har glatt stamme nær hodet og et gjenget parti i enden. Det gjengede partiet er så langt at ved montering av slepering vil noen av gjengene være på utsiden av festeplaten og dermed gå inn i sleperingens senterhull.

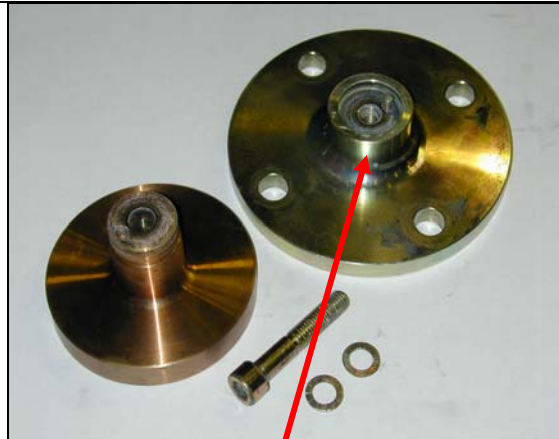
Feste for returstrømsavleder (slepering), festeplate for hjullager.

Sikring av bolten var utført med låseskiver (Se bilde 5). Låseskivene var av "tannet" type som ikke hadde anleggsflate utover boltens hode. En generell kontroll av det aktuelle tiltrekkingsmoment på tilsvarende tog som følge av denne hendelsen avdekket at flere bolter var løse. Sleperingen har en betydelig lavere hardhet enn bolt og skive.
