JB 2008/04

RAPPORT OM JERNBANEULYKKE LILLESTRØM ST HOVEDBANEN 02.10.2006 TOG 1606

Avgitt dato: 08.05.2008
JB Rapport: 2008/04

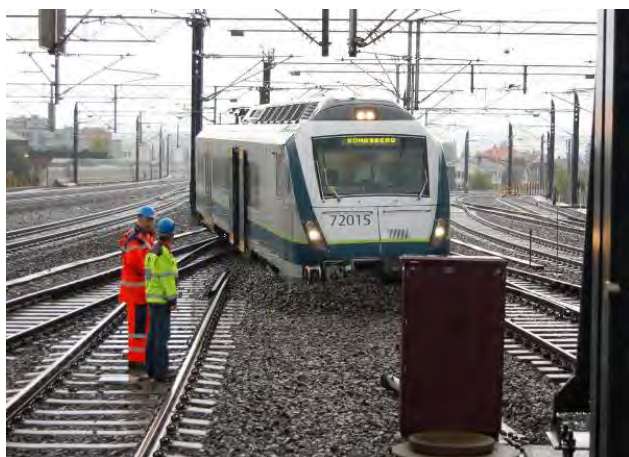
Figur 1: Det avsporede toget sett fra plattform.

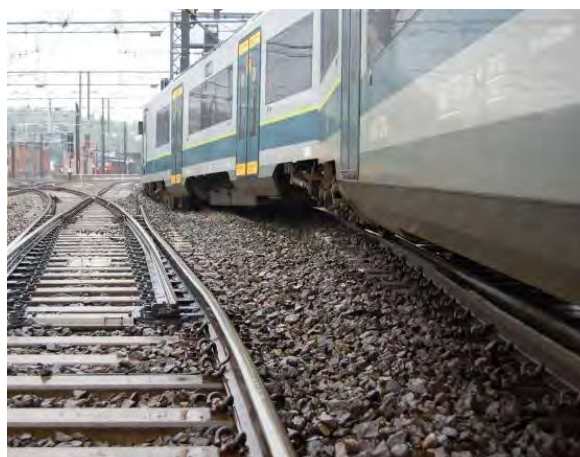
Figur 2: Det avsporede toget sett mot plattform.

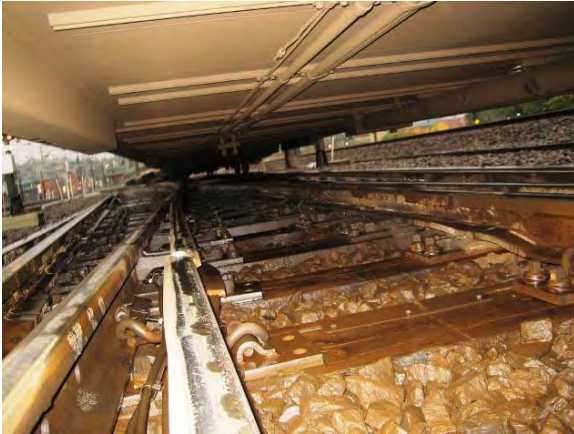
Figur 3: Brudd i sporvekseltunge under toget.

Det ble funnet brudd ved roten i en sporvekseltunge i sporveksel nr 47/20. Det ble observert en horisontal avstand på 4-5 cm og en høydeforskjell på ca 2 cm mellom bruddstykkene etter avsporingen (jf. fig. 3 og 4). På bruddstykket i retning mot Oslo var løpeflate/sideflate deformert. Bruddet hadde oppstått i mellomrommet mellom siste sville med fast skinneposisjonering og første sville med glide stol. I dette området endres høyden på skinnetungens steg. Bruddflatene fremstod som lett korrodert ca. 2 timer etter avsporingen, dette i motsetning til skinnens løpeflater som fortsatt var blank jf. figur 4. Skinnene var på dette tidspunktet fuktige som følge et lett yr. Det ble funnet merker etter avsporede hjul på skinner og sviller etter bruddstedet.

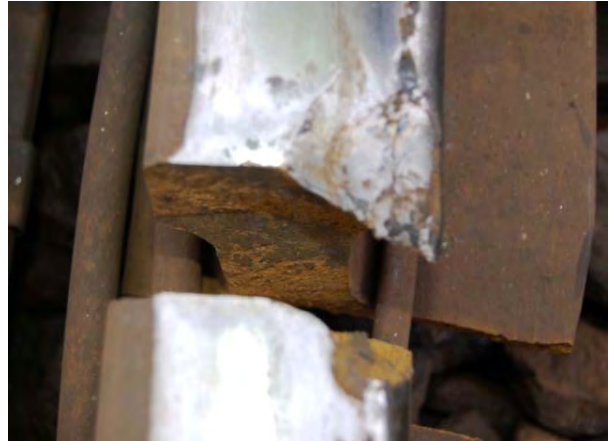
Figur 4: Nærbilde av bruddet i sporvekseltungen.

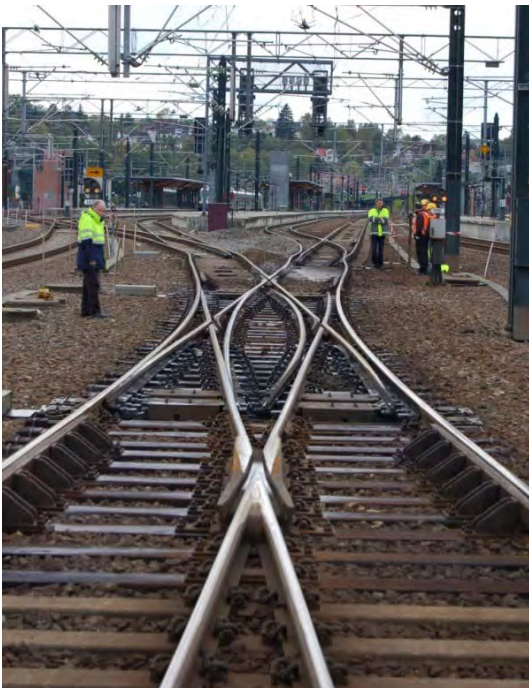
Figur 5: Kryssvekselen hvor avsporingen skjedde etter at toget er fjernet.

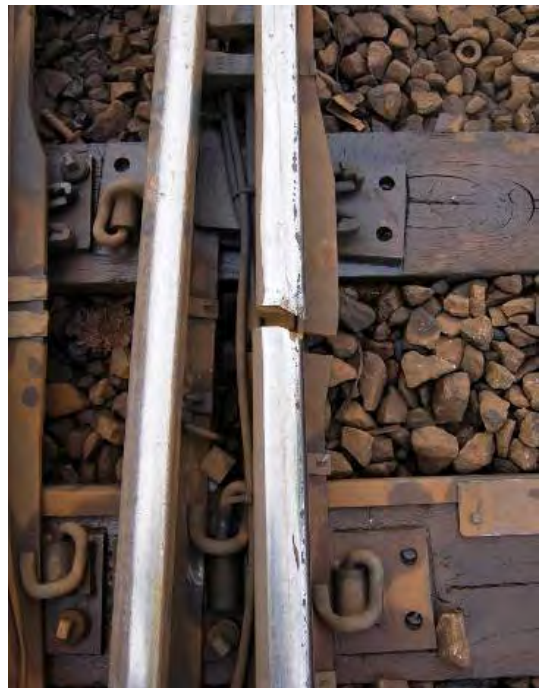
Figur 6: Nærbilde av bruddet etter at toget er fjernet.

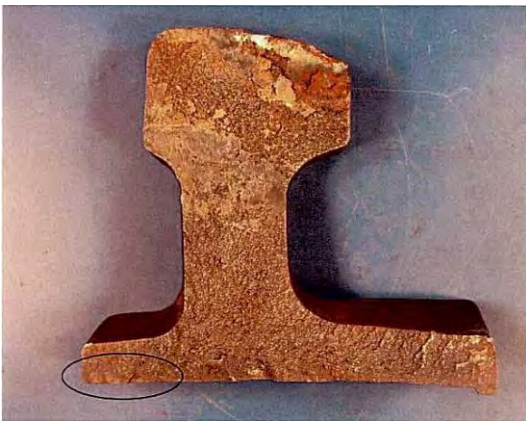
Den sannsynlige skadeårsak er at utmattingsbruddet har utviklet seg fra overflatesprekker eller korrosjonsgroper. De grove striasjonslinjene og det store restbruddet tyder på store strekkspenninger i underkant av skinnen.

Utmattingsbruddet har i sin tur initiert det sprø restbruddet i det et tog passerte.”

Figur 7 Makrobilde av bruddflaten. Ellipsen markere området med utmattingsbrudd.
Foto: Teknologisk Institutt.

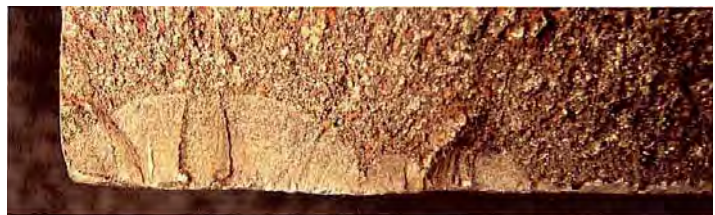
Figur 8 Utmattingsbrudd i nedre venstre del av tverrsnittet.
Foto: Teknologisk Institutt.
