# RAPPORT

SL 2008/08

RAPPORT OM LUFTFARTSULYKKE SØR-SØRØST  
FOR KARASJOK 15.08.2007 MED REIMS AVIATION  
SA FR 172F (REIMS ROCKET), LN-ABQ

Avgitt dato: 24.06.2008  
SL Rapport: 2008/08

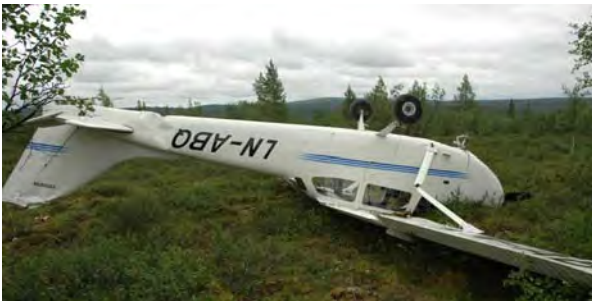
Fartøysjefen bestrebet seg på å holde minst 80 kt for at propellen skulle rotere ("windmille"). Da motoren ikke startet og gjennomsynkingen ble for stor reduserte han flygehastigheten til 65 kt, som han mente var beste glidehastighet. Den reduserte flygehastigheten medførte imidlertid at propellen stoppet. Fartøysjefen anså området rett forut som det beste nødlandingsområdet fordi det var tilnærmet flatt, relativt tørt og med få trær. Tiden ble knapp, og fartøysjefen rakk bare ett startforsøk med starteren. H rakk ikke å sette ut flaps. Ca. 30 meter før flyet landet, kappet den ene vingen en furustamme med diameter på ca. 8 cm uten at dette fikk noen annen konsekvens enn en større bulk i vingeforkanten. Flyet landet med hovedhjulene først. Da nesehjulet traff bakken ble neseleggen umiddelbart revet av, og flyet fortsatte ca. 11 meter før nesens gravde seg ned i lyngen. Flyet tippet relativt rolig over og ble liggende på ryggen (se figur 2 og 3).

Figur 2: Det havarerte flyet.

Flyet fikk ved havariet betydelige skader på begge vinger, overgang skrog/hale, horisontale og vertikale haleflater, venstre vingestag, neshjulslegg, frontrute, motordeksel og noen instrumenter. Batteriet hadde falt ut av batterikassen og ledningen til den ene batteripolen var revet løs. Batteripolene var nær ved å komme i kontakt med gods i skroget (se figur 4a og 4b).

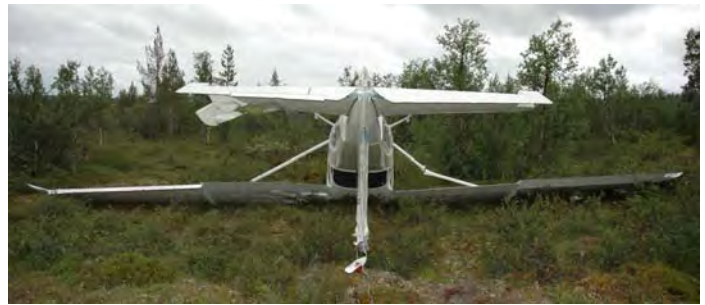
Figur 3: Bakgrunnen viser innflygingsområdet.

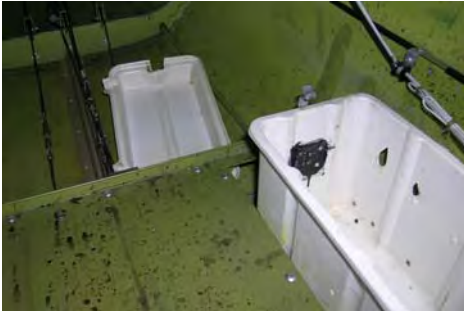
Figur 4a: Avrevet lokk på batterikasse

Batteriet var ikke festet med noen form for bøylor eller bolter, men stod kun løst oppe i en batterikasse laget av plast. Batterikassen var festet til skroget og lokket på kassen var festet med to klips. SHT har ved flere undersøkelser avdekket at luftfartøyenes batterier løsner selv ved relativt moderate belastninger under et havari. Dette som følge av for svake konstruksjoner på innfestingene. Det vises i den forbindelse blant annet til tre havarier med helikoptertypen R44 ([SL RAP 29/2000](#), [SL RAP 21/2006](#) og [SL RAP 2007/32](#)). I de to første rapportene fremmet havarikommisjonen tilrådinger om å vurdere innfestingen av batteriene på nevnte helikoptertype. I de tre sakene var batteriene innfestet med originale løsninger fra fabrikanten, i motsetning til hva som kan ha vært tilfelle med LN-ABQ.

Da LN-ABQ tippet på ryggen, ble de spinkle klipsene på lokket til batterikassen revet av som følge av energien fra batteriets forflytting. Havarikommisjonen anser at løse batterier er en risikofaktor, fordi batteripolene kan komme i kontakt med gods. Elektriske gnister kan oppstå selv om luftfartøyets hovedstrømbryter er i "OFF" posisjon og gnister kan antenne en eventuell drivstofflekkasje. SHT mener at batteriet i LN-ABQ ikke var tilfredsstillende festet. Videre anser havarikommisjonen at det var kun moderat energi under det aktuelle havariet, og at batteriinnfestinger bør tåle moderat energi under et havari. SHT mener at verksteder og Luftfartstilsynet bør avdekke ikke tilfredsstillende batteriinnfestinger. Havarikommisjonen anser

Havarikommisjonen har ved flere undersøkelser avdekket at batterier har løsnet ved havari som følge av for dårlige innfestinger og mener at løse batterier utgjør en sikkerhetsrisiko. SHT tilrår Luftfartstilsynet å vurdere bedre tilsyn med innfesting av batterier.

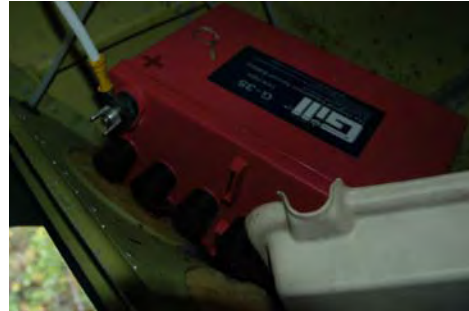
Figur 4b: Løst batteri

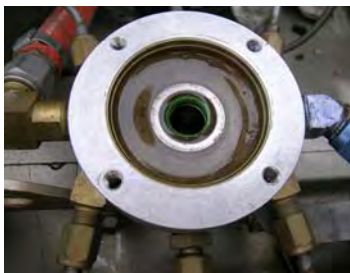
Motoren med tilhørende komponenter var tilnærmet uskadet, og det ble ikke avdekket feil på motor eller tenningsystem. Det var væske i drivstoffordeleren ("Fuel divider") (se figur 6).

Figur 6: Åpnet drivstoffordeler viser at det var væske frem til drivstoffordeleren (etter at flyet var snudd).

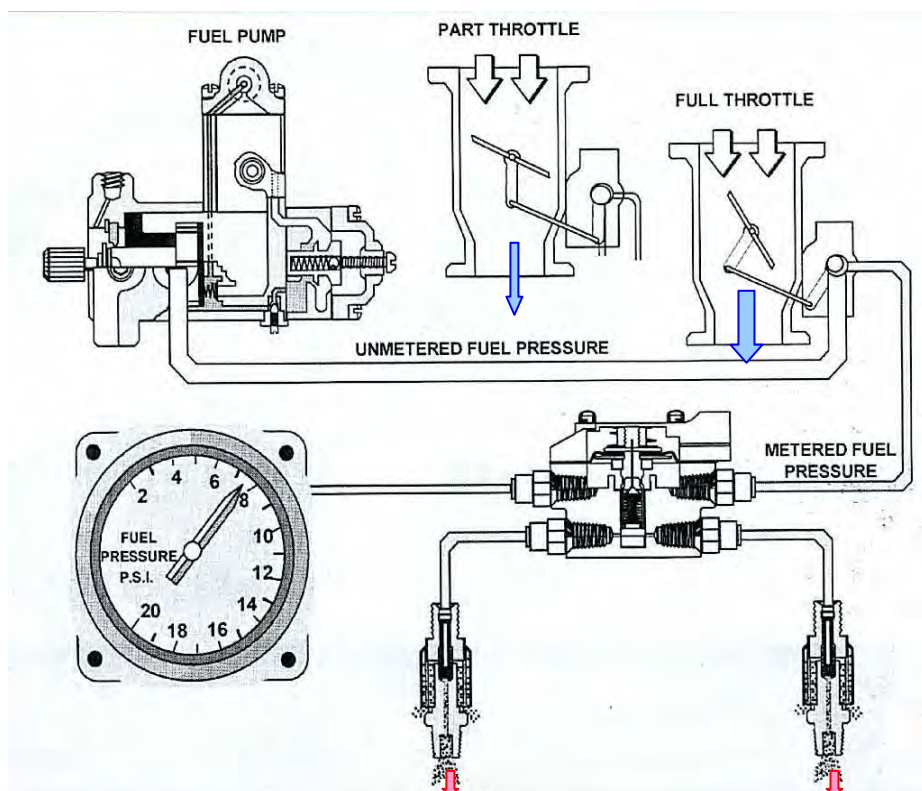
Den svenske rapporten omhandler viktigheten av å benytte korrekt prosedyre ved restart av Continentals innsprøytningmotorer. Rapporten konkluderer med at dersom ikke korrekt prosedyre anvendes, vil man ikke lykkes med å få restart. Dette fordi det kan bli feil blandingsforhold mellom bensin og luft. Blandingsforholdet vil variere som følge av ”Throttle” og ”Mixture” posisjoner og drivstoff fra mekanisk og elektrisk drivstoffpumpe (se figur 7).

Figur 7: Regulering av drivstoffmengde og blandingsforhold drivstoff/luft. Blå piler viser luft. Røde piler viser drivstoffåke ut fra dysene. (Indikatoren på figuren viser drivstofftrykk. I de fleste installasjoner og på LN-ABQ viste indikatoren drivstoffforbruk pr. time). Figur hentet fra den svenske havarirapporten.

SHT mener motoren ikke fikk riktig blandingsforhold mellom drivstoff og luft, og at dette medførte at motoren ikke lot seg restarte.

Havarikommisjonen anser det som sannsynlig at fartøysjefer vil mislykkes med restart av Continental innsprøytningmotorer, dersom ikke korrekt prosedyre for ”Engine failure” blir fulgt. Dette fordi blandingsforhold mellom drivstoff og luft kan bli feil. SHT tilrår Luftfartstilsynet å vurdere hvordan det best kan sikres at ”Engine failure” sjekklister ivaretar korrekt operasjon av Continental innsprøytningmotorer.
