SL 2009/18

RAPPORT OM LUFTFARTSULYKKE PÅ LUNDE FLYPLASS 7. DESEMBER 2008 MED PIPER L-18C ARMY CUB, LN-ACG

Avgitt dato: 12.08.2009
SL Rapport: 2009/18

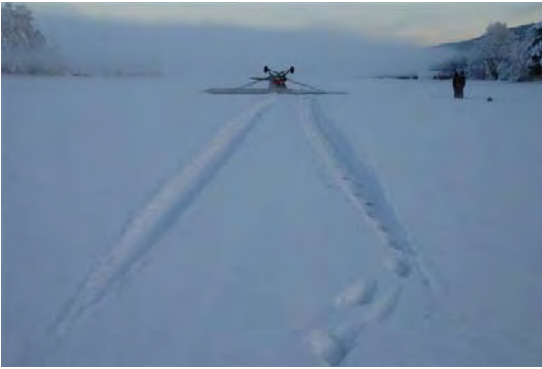
Figur 1: Landingspunkt.

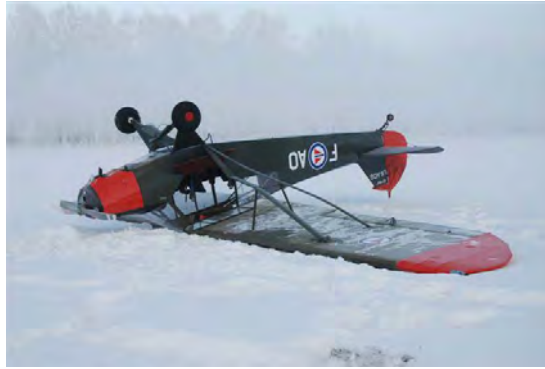
Da flyet kom til ro åpnet fartøysjefen dørene, løsnet beltene og tok seg ut av flyet. Eleven slo av magneter, hovedbryter og stengte av bensinkranen før han evakuerte. Da de sto på utsiden av flyet, kommenterte eleven at fartøysjefen hadde stikka i den ene hånden. Fartøysjefen hadde ikke registrert at stikka ble med ut av flyet under evakueringen. De så da at festebolten til stikka fortsatt satt fast nederst på stikka.

Figur 2: LN-ACG etter evakuering.

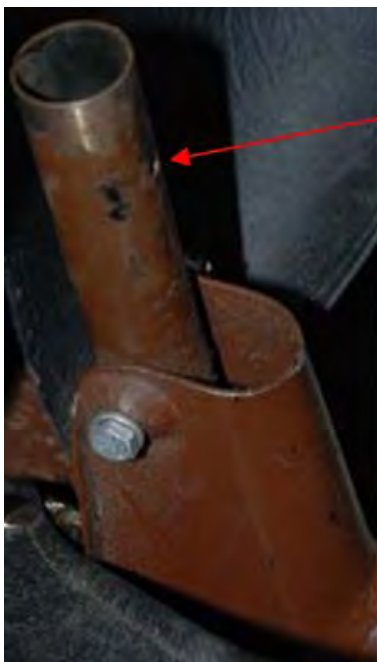
Stikka i LN-ACG er festet til et rør som har videre overføringer til styreorganene i flyet. Røret og stikka er tilpasset slik at stikka skal tres utenpå røret og festes med en gjennomgående bolt. Stikka skal langt nok ned slik at gjennomgående hull i stikke og rør overlapper hverandre før bolten tres gjennom og festes med mutter (se fig. 3 og 4). I dette tilfellet var stikka ikke ført langt nok ned, slik at da bolten ble montert gikk den bare gjennom stikka.

Figur 3: Festepunkt i flyet.

Festepunkt
for bolt

Nedre kant på
stikke

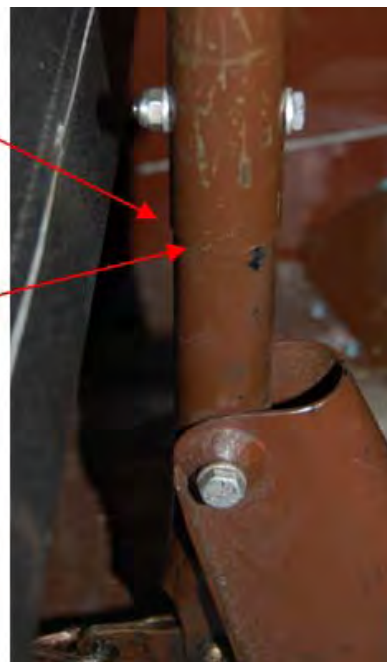
Vitner har forklart at det ved enkelte anledninger har forekommet utmontering av stikka for å hindre at baksetepassasjer utilsiktet manøvrerer flyet. Det har ikke lyktes SHT å tidfeste når stikka sist ble ut- og innmontert. Figur 4 viser hvordan stikka var feilmontert. Ved tilstramming av mutter klemmes rørene mot hverandre og stikka vil under flyging kunne oppfattes som korrekt montert selv om bolten ikke går igjennom hullet i det nedre røret.

Figur 4: Stikke feil montert.

Årsaken til denne hendelsen var at stikka ikke var skjøvet tilstrekkelig ned før festebolten ble montert. Bolten gikk følgelig ikke gjennom men rett over det nedre røret. Dette tyder på at ukyndig personell har montert sikkerhetskritiske komponenter på flyet. I et kritisk øyeblikk løsnet stikka som igjen medførte tap av kontroll av luftfartøyet. Havarikommisjonen ber flymiljøet merke seg denne ulykken som viser at det kan være lett å overse en feilmontert stikke. Dersom man er oppmerksom på hvor langt ned stikka skal tres over røret i flyet før den gjennomgående bolten monteres, vil det imidlertid være mulig å oppdage feilmonteringen ved daglig ettersyn/inspeksjon før flyging.
