SL 2008/13

## RAPPORT OM LUFTFARTSULYKKE HAMAR FLYPLASS STAFSBERG (ENHA) 8. MAI 2008 MED PIPER PA-19 ARMY CUB, LN-ACJ

Avgitt dato: 04.09.2008  
SL Rapport: 2008/13

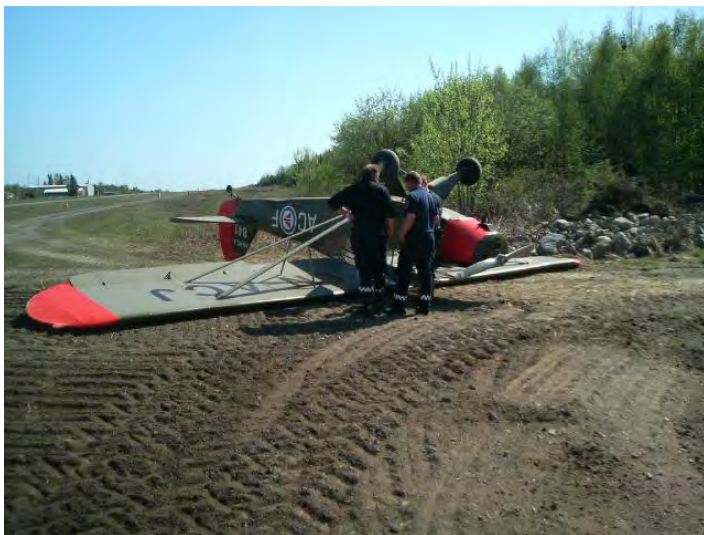
Betydelig. Skader høyre vingetipp, høyre vingestag, overgang skrog/hale, sideror, propell og motor.

Fartøysjefen fikk slått av systemene om bord, løsnet sikkerhetsbeltene og klatret tilnærmet uskadet ut av cockpit. Det lakk fra flyets drivstofftank, men det oppstod ikke brann. Flyet ble liggende 150 meter bortenfor det opprinnelige settingspunktet og avstanden til senterlinjen på rullebanen var 30 meter (se figuren).

Figuren viser LN-ACJ og skogsholtet i bakgrunnen.  
(Foto: fartøysjef)
