SL 2009/04

RAPPORT OM LUFTFARTSULYKKE PÅ ELVERUM FLYPLASS STARMOEN 01. AUGUST 2007 MED EXTRA EA-230, LN-ACN

Avgitt dato: 17.03.2009
SL Rapport: 2009/04

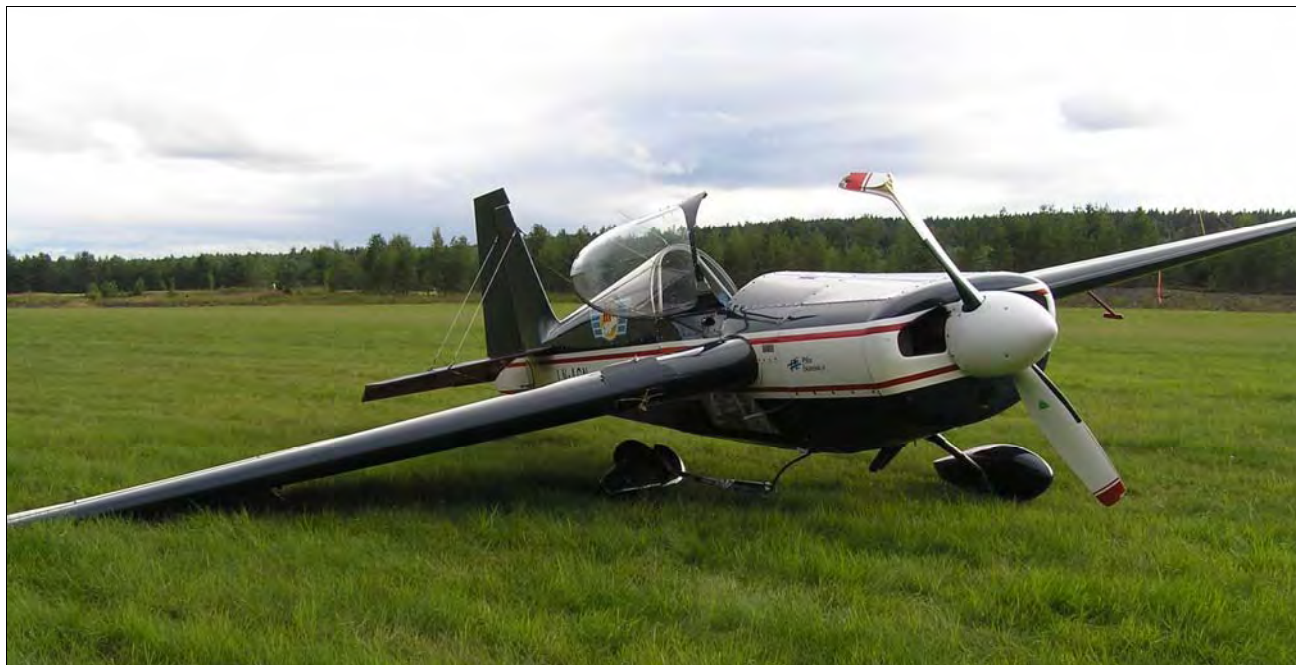
Flyet ble landet på den gresskledte delen av flyplassområdet på Starmoen. Under utrulling, etter det fartøysjefen har karakterisert som en normal pen tre-punktslanding, brakk høyre understellslegg idet hjulet traff en ujevnhet. Dermed tok høyre vinge ned i gresset, propellen slo ned i bakken og motoren stoppet. Flyet skled slik ca. 50 meter med om lag 20 graders kursendring til høyre, før det kom til ro.

Figur 1: LN-ACN like etter ulykken.

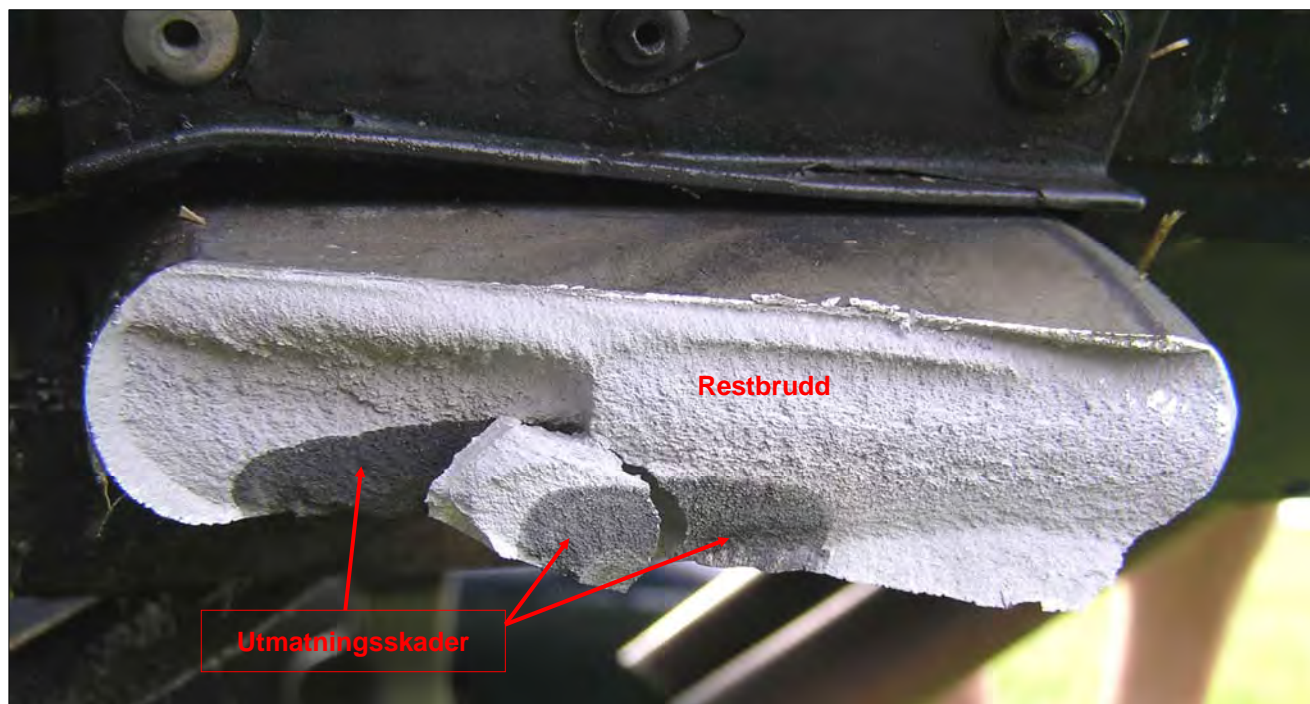
Bruddskaden har oppstått som følge av initiering av utmatningssprekker fra overflaten. Sprekkene har vokst til en kritisk størrelse, og svekket komponenten slik at kritisk brudd har oppstått ved påkjenning. Omfanget av sprekkinitieringen tyder på at skaden kan ha utviklet seg fra en tidligere overbelastning, der tøyninger i det aktuelle området har initiert en rekke mikrosprekker i det relativt sprø elokseringssjiktet. Disse mikrosprekkene har videre initiert den observerte utmatningsskaden.

Utmatningsskaden har svekket delen betydelig slik at denne trolig har gått til kritisk brudd ved normalbelastning.”

Figur 2: Bruddflaten i det buede partiet ved understellsleggens overgang til flykroppen. Utmatningsskaden, som er de to mørkeste partiene, brer seg oppover fra overflaten på undersiden av understellsleggen. Partiene utgjør om lag 20 % av bruddflaten. Det lysegrå området er restbruddet som oppsto da flyet passerte ujevnheten under landingen.

Havarikommisjonen antar at understellsleggen brakk som følge av at utmatningssprekker har utviklet seg over tid og svekket strukturen slik at den til slutt ikke tålte påkjenningen av en normal landing på gressbane. Bruddet skjedde på et forholdsvis tidlig tidspunkt i utviklingen av sprekken, siden om lag 80 % av strukturen fortsatt var intakt inntil ulykken skjedde. SHT finner det noe overraskende at konstruksjonen ikke hadde høyere skadetoleranse.

I følge rapporten fra Forsvarets laboratorietjeneste kan opprinnelsen til utmatningssprekkene ha vært tidligere overbelastning. Gitt omfanget av sprekkeinitieringene, finner SHT det mer sannsynlig at sprekken ble initiert som følge av overbelastning enn som et resultat av rissemærker i forbindelse med tilvirkningen av understellsleggen. Videre mener SHT eventuelle rissemærker ville ha blitt oppdaget i undersøkelsen som ble utført av Forsvarets laboratorietjeneste.

Havarikommisjonen er av den oppfatning at sprekken i understellsleggen antakelig ville ha vært svært vanskelig å oppdage ved visuell inspeksjon av området. Trolig ville det ha vært nødvendig å bruke ikke-destruktive undersøkelsesmetoder (NDT) så som virvelstrøm, ultralyd eller penetrerende væske for å oppdage sprekkeutviklingen før den gikk for langt.

Dersom eiere av denne flytypen, eller andre eksperimentklassede flytyper med liknende understellskonstruksjon, ønsker å redusere risikoen for ulykker av dette slaget, kan de være tjent med å vurdere innføring av grundigere undersøkelse av området i sitt vedlikeholdsprogram, jf. BSL B 2-3 § 6 (4).
