## RAPPORT OM LUFTFARTSULYKKE 30. MARS 2007 PÅ STAVANGERLUFTHAVN SOLA MED CESSNA U206 G, LN-ACZ

Avgitt dato: 01.07.2008  
SL Rapport: 2008/09

Luftfartsulykke, hard landing

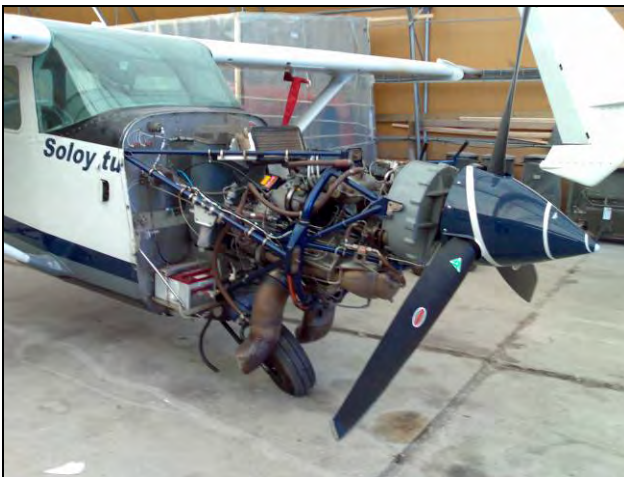
Nesehjulslegg brukket ved innfesting, propelltipper bøyd, hovedhjul skadet på innsiden, hovedhjulslegger noe bøyd, strukturskader i skrog

Etter landing ble det konstatert at nesehjulsleggen hadde sviktet, propellen var skadet, et hovedhjul var skadet og skroget hadde strukturskader ved nesehjulsinnfestingen (Se figur 1 og 2).

Figur 1. LN-ACZ med bøyd nesehjulslegg.

Stavanger Fallskjermklubb opererer en Cessna 206 med turbinmotor. Denne motorinstallasjonen har andre karakteristikk enn den mer vanlige stempelmotoren. Denne forskjellen var medvirkende til denne landingsulykken. SHT tilrår at Stavanger Fallskjermklubb bør innføre en ordning med årlig flygetrening med instruktør, forut for den årlige ferdighetskontrollen.

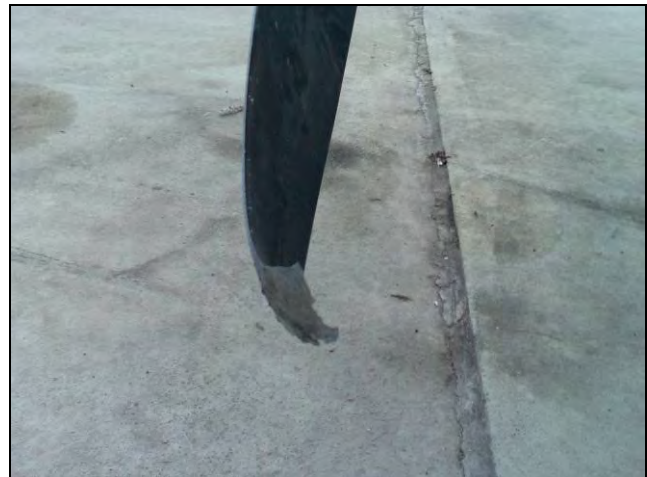
Fartøysjefen tok av fra ENZV og startet flygingen med kontroll av turtallsinstrumentet. Deretter fortsatte han med landingstrening. Han fløy først en landing uten flaps og uten motor. Denne landingen ble meget bra og han bestemte seg for å gjøre en til av samme type, før han avsluttet med en full stopp landing. Innflygingen gikk som planlagt og han mener selv at han holdt korrekt landingshastighet for den aktuelle konfigurasjonen. Under utflatingen registrerte han at han var for høyt og han justerte derfor stikka litt frem. I denne fasen mistet han en del hastighet og han innså at gjennomsynkingen ble for stor. Han prøvde å kompensere for dette ved å trekke stikka tilbake, men flyet steilet og landet på nesehjulet. Han merket at nesehjulsleggen ga etter, og at hovedhjulene traff hardt i rullebanen. I et forsøk på å redusere skadeomfanget trakk han stikka tilbake for å redusere belastningen på nesehjulet. Umiddelbart etter at flyet tok bakken stengte han brennstofftilførselen og slo av alle elektriske systemer. Da hastigheten avtok, sank flyet ned på nesehjulet og propellen tok ned i asfalten.

Figur 2. Bøyd propellertipp LN-ACZ.
