RAPPORT

Avgitt dato: 19.03.2007
SL Rapport: 2007/09

- Type og reg.: Piper PA 18-150, LN AEH
- Produksjonsår: 1966
- Motor(er): Lycoming O-320-A2

Luftfartsulykke, utforkjøring på siden av rullebanen ved avgang

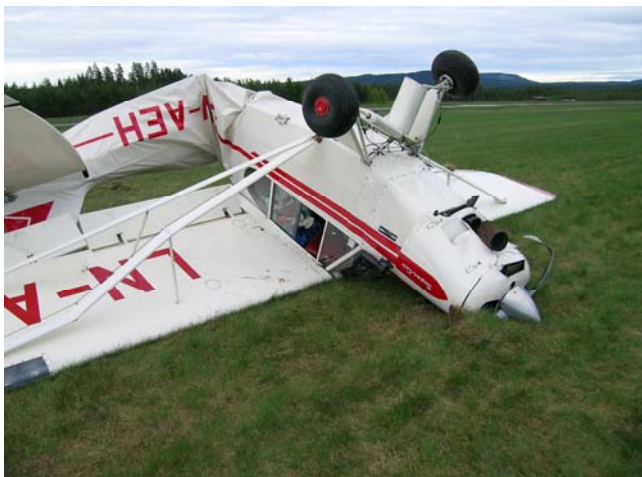
Bak cockpitområdet var halepartiet bøyd ca 90° mot venstre. Begge bjelker var brukket i høyre vinge, og ytterligere varierende skader på begge vinger. Det var også skader på understellet, motordeksel, sideror, halefinne, samt høyre høyderor og haleflate. Videre var propellen kraftig bøyd (se fig. 1).

Fig. 1. LN AEH på havaristedet.

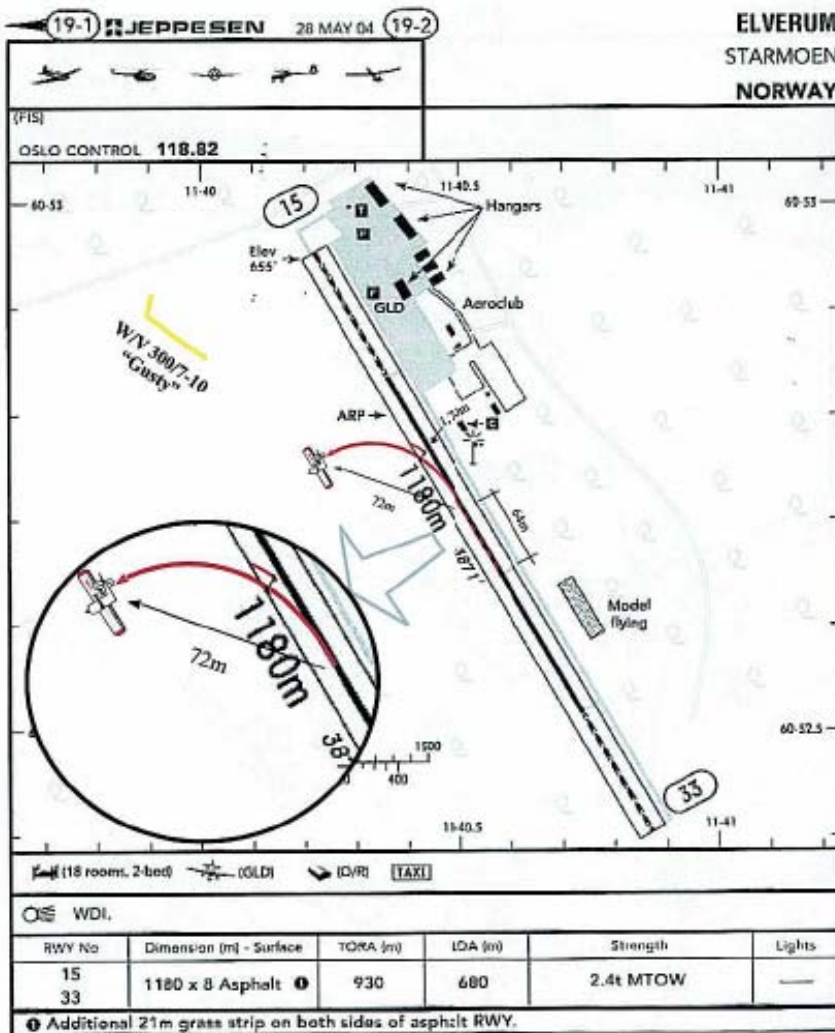
Han ga full gass før flyet var kommet i kurs med rullebanens retning. I første del av avgangen måtte han korrigere betydelig med høyre pedal for å holde retningen på flyet. Han greide likevel ikke å korrigere flyets tendens til å dreie til venstre. Med den gode plassen som er tilgjengelig på Starmoen anså ikke fartøysjefen dette som kritisk, siden lignende opplevelser tidligere hadde latt seg korrigere så snart flyet var i lufta og god rorvirkning oppnådd. Rullebanen har en bredde på 8 m asfalt pluss 21 m gress på hver side av asfalten, 50 m er dermed tilgjengelig som rullebanebredde (se fig. 2).

Lav venstre vinge med balanserorskorreksjon til høyre gir økt angrepsvinkel og fare for stall for venstre vinge. Høyre vinge hadde mindre angrepsvinkel og bedre margin mot stall. Dreining av flyet inn mot vinden økte hastigheten og dermed løftet på høyre vinge og reduserte hastigheten på venstre. Dette førte sannsynligvis til at venstre vinge steilet, mistet løft og flyet flikket over mot venstre. Maksimal korreksjon med balanserorene mot høyre, som en naturlig refleks forverret situasjonen. Vingen kom ned i gresset, flyets nese tippet ned, og propellen tok i bakken. Flyet snurret rundt, gjorde kollbøtte og kom til ro på ryggen (se fig. 2).

Fig. 2. Kopi fra Bottlang Airfield Manual som viser Starmoen. Flyet kom til ro 72 m til venstre for asfaltbanen. Den heltrukne røde streken viser sporene i gresset etter flyets vinge.
