SL 2009/09

RAPPORT OM LUFTFARTSULYKKE PÅ RØROS LUFTHAVN 18. SEPTEMBER 2008 MED SOCATA GA-7, LN-AEV

Avgitt dato: 28.05.2009
SL Rapport: 2009/09

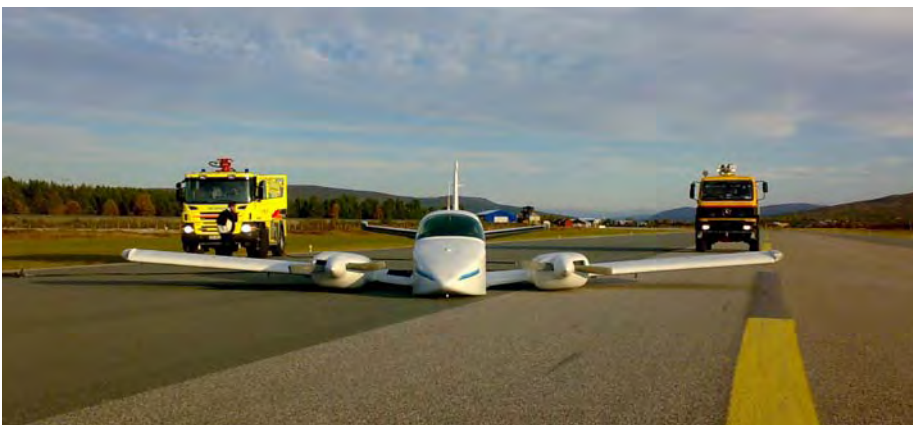
Begge propellene bøyd, buk og stigtrinn oppskrapet

Finalen ble fløyet og landingen gjennomført. Først da flyet traff rullebanen skjønte besetningen at hjulene ikke var nedfelt. Flyet buklandet ca. 600 meter inn fra terskelen på rullebane 32 og stoppet opp etter å ha sklidd ca. 280 meter. Tårnet iverksatte utrykning av redningsmannskaper og besetningen evakuerte uskadet. Det oppsto ingen brann.

Rørosfly har opplyst at de som følge av denne og en tidligere buklanding (ref. rapport [SL 2007/18](#)) har introdusert nye "call-outs" i landingsrunden for å forebygge buklandinger. De nye prosedyrene er nå innarbeidet i selskapets håndboksystem.
