SL 2008/20

## RAPPORT OM LUFTFARTSULYKKE PÅ REINSVOLL FLYPLASS I OPPLAND MED REIMS AVIATION SA F172P, LN-ALZ

Avgitt dato: 27.10.2008  
SL Rapport: 2008/20

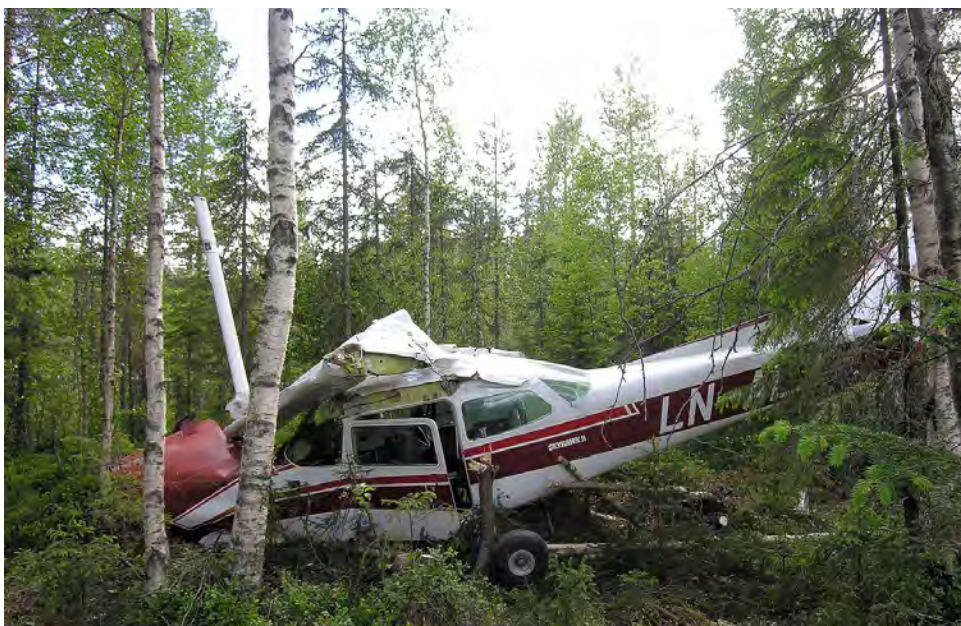
*Figur 2*

Vraket lå ca. 350 m sydøst for enden av rullebanen, syd for den kraftlinjen fartøysjefen hadde i tankene. En flykyndig brannmann sørget for å stenge av strøm, koble fra batteriet og slå av nødpeilesenderen. Det oppstod ikke brann. Flyet ble skumlagt. Området var myrlendt, med bar- og løvtrær som var opptil 15 m høye. Det var tett vegetasjon rundt vraket, som lå med nesepartiet hvilende på kanten av et bekkedar og halepartiet heftet opp i noe krattskog (ref. Figur 2 og 3).

Flyets kabin var relativt intakt, men med rynker i platestrukturen. Høyre forsete var knekt i innfestingen. For øvrig var belter og seter tilsynelatende uskadet. Vingene og halepartiet var totalskadet. Begge vingestagene var knekt og forkantene var slått flate langs hele vingspennet. Venstre vinge var brettet over taket. Venstre haleflate var revet av. Halefinnen og høyre haleflate var knekt. Nesehjulsleggen hadde knekt bakover, hovedunderstellet var bøyd og de fleste vinduene var knust. Propellbladene hadde tverrgående skrapemerker på fremsiden. Tippen på det ene bladet var bøyd bakover. Det andre bladet, som var trykket rett ned i myra, var ikke bøyd. Spinneren var bulket og undercowlingen trykket inn. Det lå betydelige mengder løv og granbar i motorrommet og inne i spinneren.
