RAPPORT

Avgitt dato: 30.08.2007
SL Rapport: 2007/27

- Type og reg.: Reims Aviation SA F172 M, LN-ASN
- Produksjonsår: 1975
- Motor: Lycoming O-320-E2D

Luftfartsulykke, flyging i skyer med påfølgende kollisjon med terreng

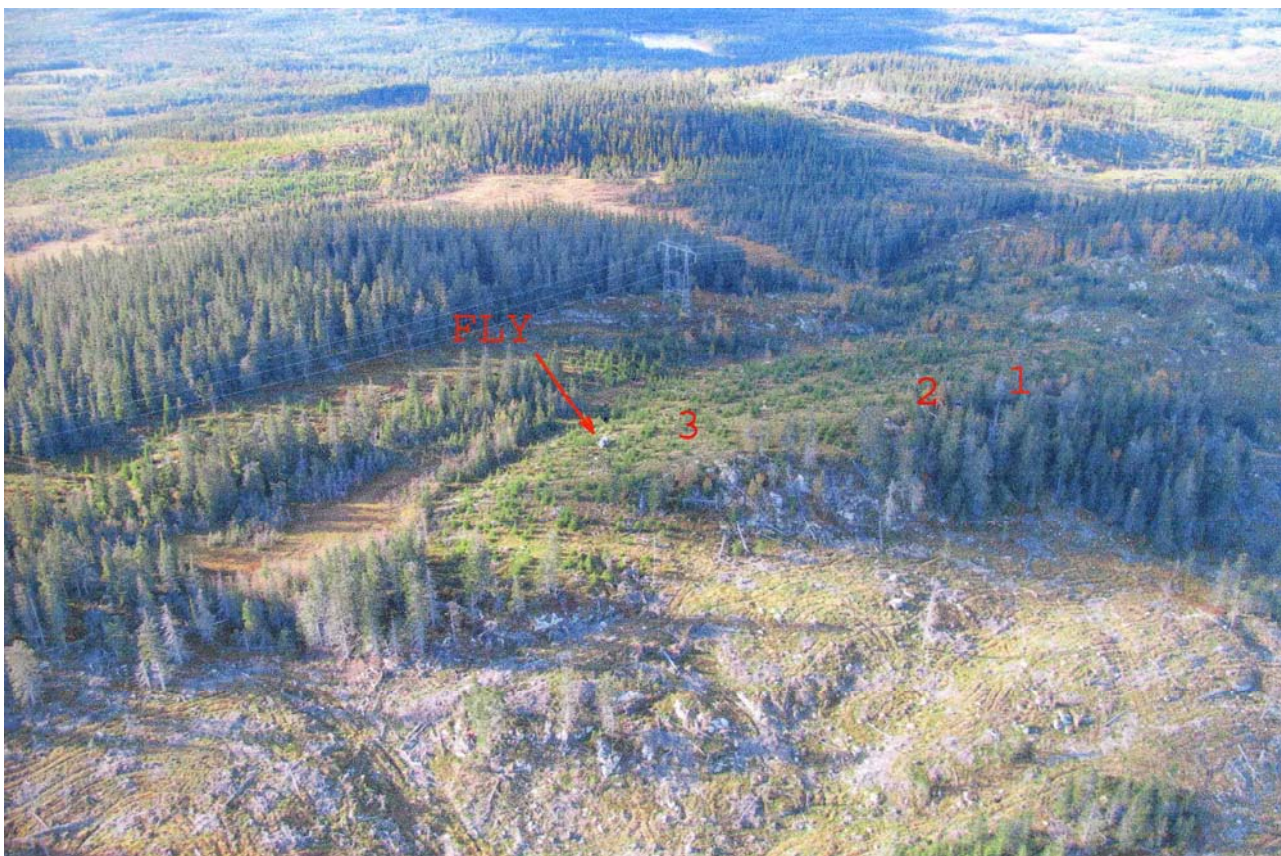
Før fartøysjefen rakk å foreta seg noe av dette, så han plutselig trær like foran flyet. Til tross for at han gjorde et kraftig opptrekk, var ikke kollisjon med terrenget til å unngå. Fra første berøring med terrenget beveget flyet seg videre ca. 100 m før neste anslag. Den totale strekningen flyet beveget seg fra det traff trærne til det ble liggende i ro var ca. 150-200 m. Etter at alt var kommet til ro, slo fartøysjefen av strømmen og stengte for drivstoff. GPS virket fortsatt. Han tok denne med seg og beveget seg ca. 50 m til nærmeste bakketopp hvor han fikk ringt til AMK/Redningssentral og oppga den nøyaktige posisjonen for havariet. Fartøysjefen var fysisk uskadd.

Figur 1: Oversiktsbildet viser første treffpunkt (1), andre treffpunkt (2) og stedet hvor vraket ble liggende (3).
