RAPPORT OM LUFTFARTSULYKKE I VALSØYFJORDEN DEN 6. JULI 1984
MED CESSNA 177A LN-BEX

Typebetegnelse: Cessna 177A Cardinal

Havaristed: Valsøyfjorden 6308N 00837Ø

Dato og tidspunkt: 6. juli 1984 ca kl 1530.

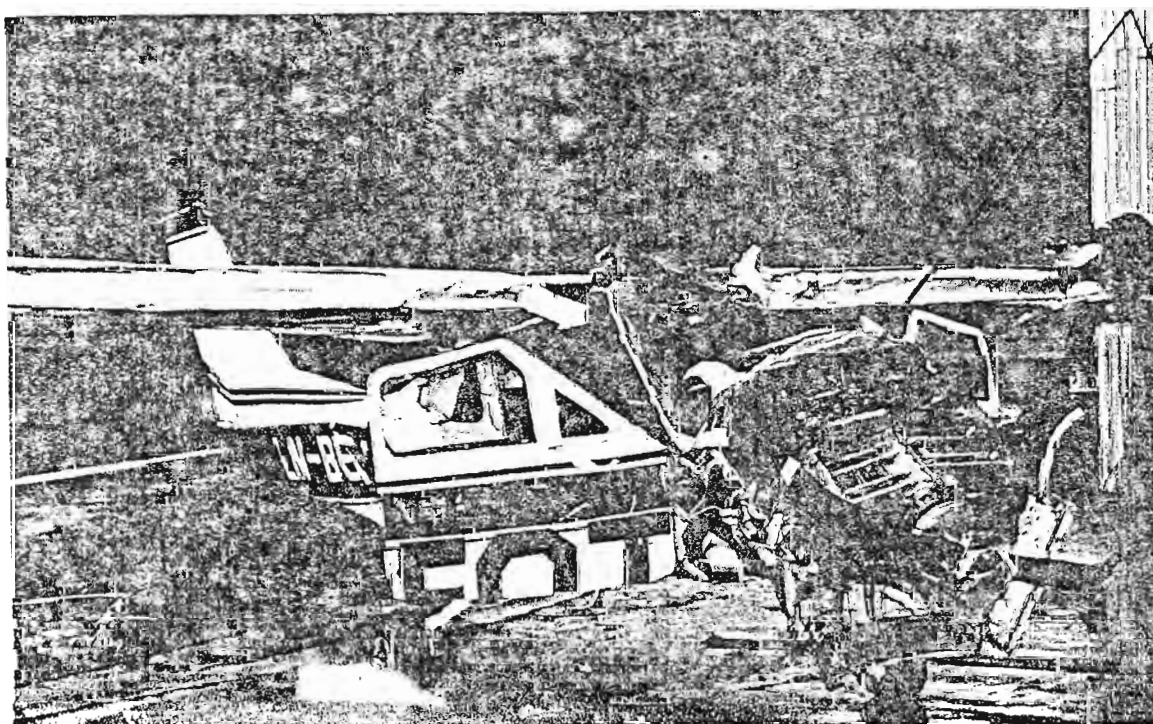
1.12.2 Flyets propeller hadde markerte skader etter å ha slått an mot kraftledningene. Taket i førerkabinen var slått inn og det var dessuten merker og skader etter ledningene på flyets vinger.

Flyet falt med nesepartiet vendt nedover etter kollisjonen med kraftspennet. Sammenstøtet med havflaten påførte flyet omfattende skader i nesen foran førerkabinen, mens selve kabinen og skroget videre bakover hadde fått relativt små skader. Framkanten av vingen hadde betydelige deformasjoner.
