SL 2009/21

RAPPORT OM LUFTFARTSULYKKE 11. MAI 2005 I SJØFLYHAVNA VED STAVANGER LUFTHAVN SOLA MED CESSNA U206D, LN-BFQ

Avgitt dato: 14.09.2009
SL Rapport: 2009/21

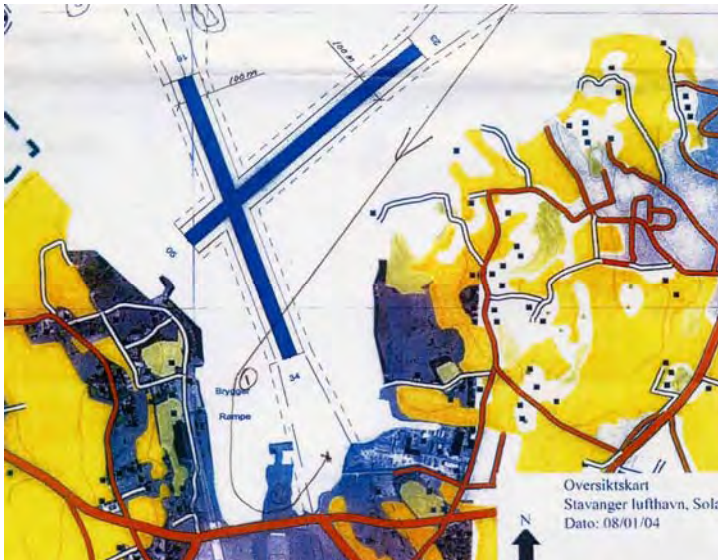
Det var nylig utarbeidet et kart hvor "waterways" på Sola var inntegnet, og fartøysjefen har forklart at han derfor forventet en klarering til Solakrossen slik at han kunne lande på "waterway" 34 (se figur 1). Den usikkerheten som oppsto da han ble bedt om å rapportere "waterborne" var medvirkende til at han fortsatte inn mot "waterway" 23 for en landing med vinden inn fra høyre. Han kom imidlertid for langt inn mot land og valgte å avbryte landingen og i stedet lande på "waterway" 34. I følge fartøysjefens forklaring var han ikke i kontakt med vannet i forbindelse med den avbrutte landingen og han rakk ikke å kontakte kontrolltårnet. Han klatret opp til ca. 200 ft samtidig som han startet på en venstresving for å posisjonere seg på en ny innflyging. Etter at svingen nesten var gjennomført, med en hastighet på ca. 100 kt, 20° flaps og ca. 30° krenning, mistet flyet løft. Fartøysjefen skriver i sin rapport at han tok inn flapsen for å få nesen ned og for å ta kontroll. Flyet fortsatte nedover og traff sjøen ca. 40 m fra land. Det ble liggende på ca. 40 cm dypt vann. Fartøysjefen kunne uskadet spenne seg løs og vasse i land. Det oppsto store materielle skader med blant annet avrevne og skadede flottører, bøyde vinger og diverse skrogskader foruten skader grunnet saltvannsinntrengning.

I figur 1 har fartøysjefen tegnet inn flygingen på et kart over sjøflyhavnen. Ut i fra skissen ser det ut til at svingen der flyet mistet løft ble fløyet med en radius på ca. 175 meter. Kort tid etter ulykken trakk lufthavnen kartet med "waterways" tilbake, slik at det ikke lenger er publisert sjøflyhavn på Sola.

Figur 1: Kart over Sola sjø med "waterways" inntegnet.
Terskelen til rullebanen 18 på Sola er knapt synlig i nedre kant av kartet.
