BULLETIN

HAVARIKOMMISJONEN FOR SIVIL LUFTFART (HSL)

BUL 34/94

- type og reg.: C 172, LN-BGG
Radiokallesignal: LN-BGG
Dato og tidspunkt: 6. mai 1994 kl 1610 B
Hendelsessted: Flesland TMA
Type hendelse: Overskridelse av klarering samt brudd på regelverket for minstekrav til sikt og avstand fra skyer
Type flyging: VFR
Værforhold: Sikt mer enn 10 km, yr og regn, spredte skyer i 800 FT, brukket skydekke i 2 500 FT temporært brukket skydekke i 1 500 FT
Flygeforhold: VMC/IMC
Reiseplan: VFR
Antall ombord: 2
Fartøysjefen
- alder: 29
- sertifikat: A
- flygererfaring: 104 flytimer totalt
Informasjonskilder: Rapport fra fartøysjef og lufttrafikk-tjenesten samt HSLs egne undersøkelser

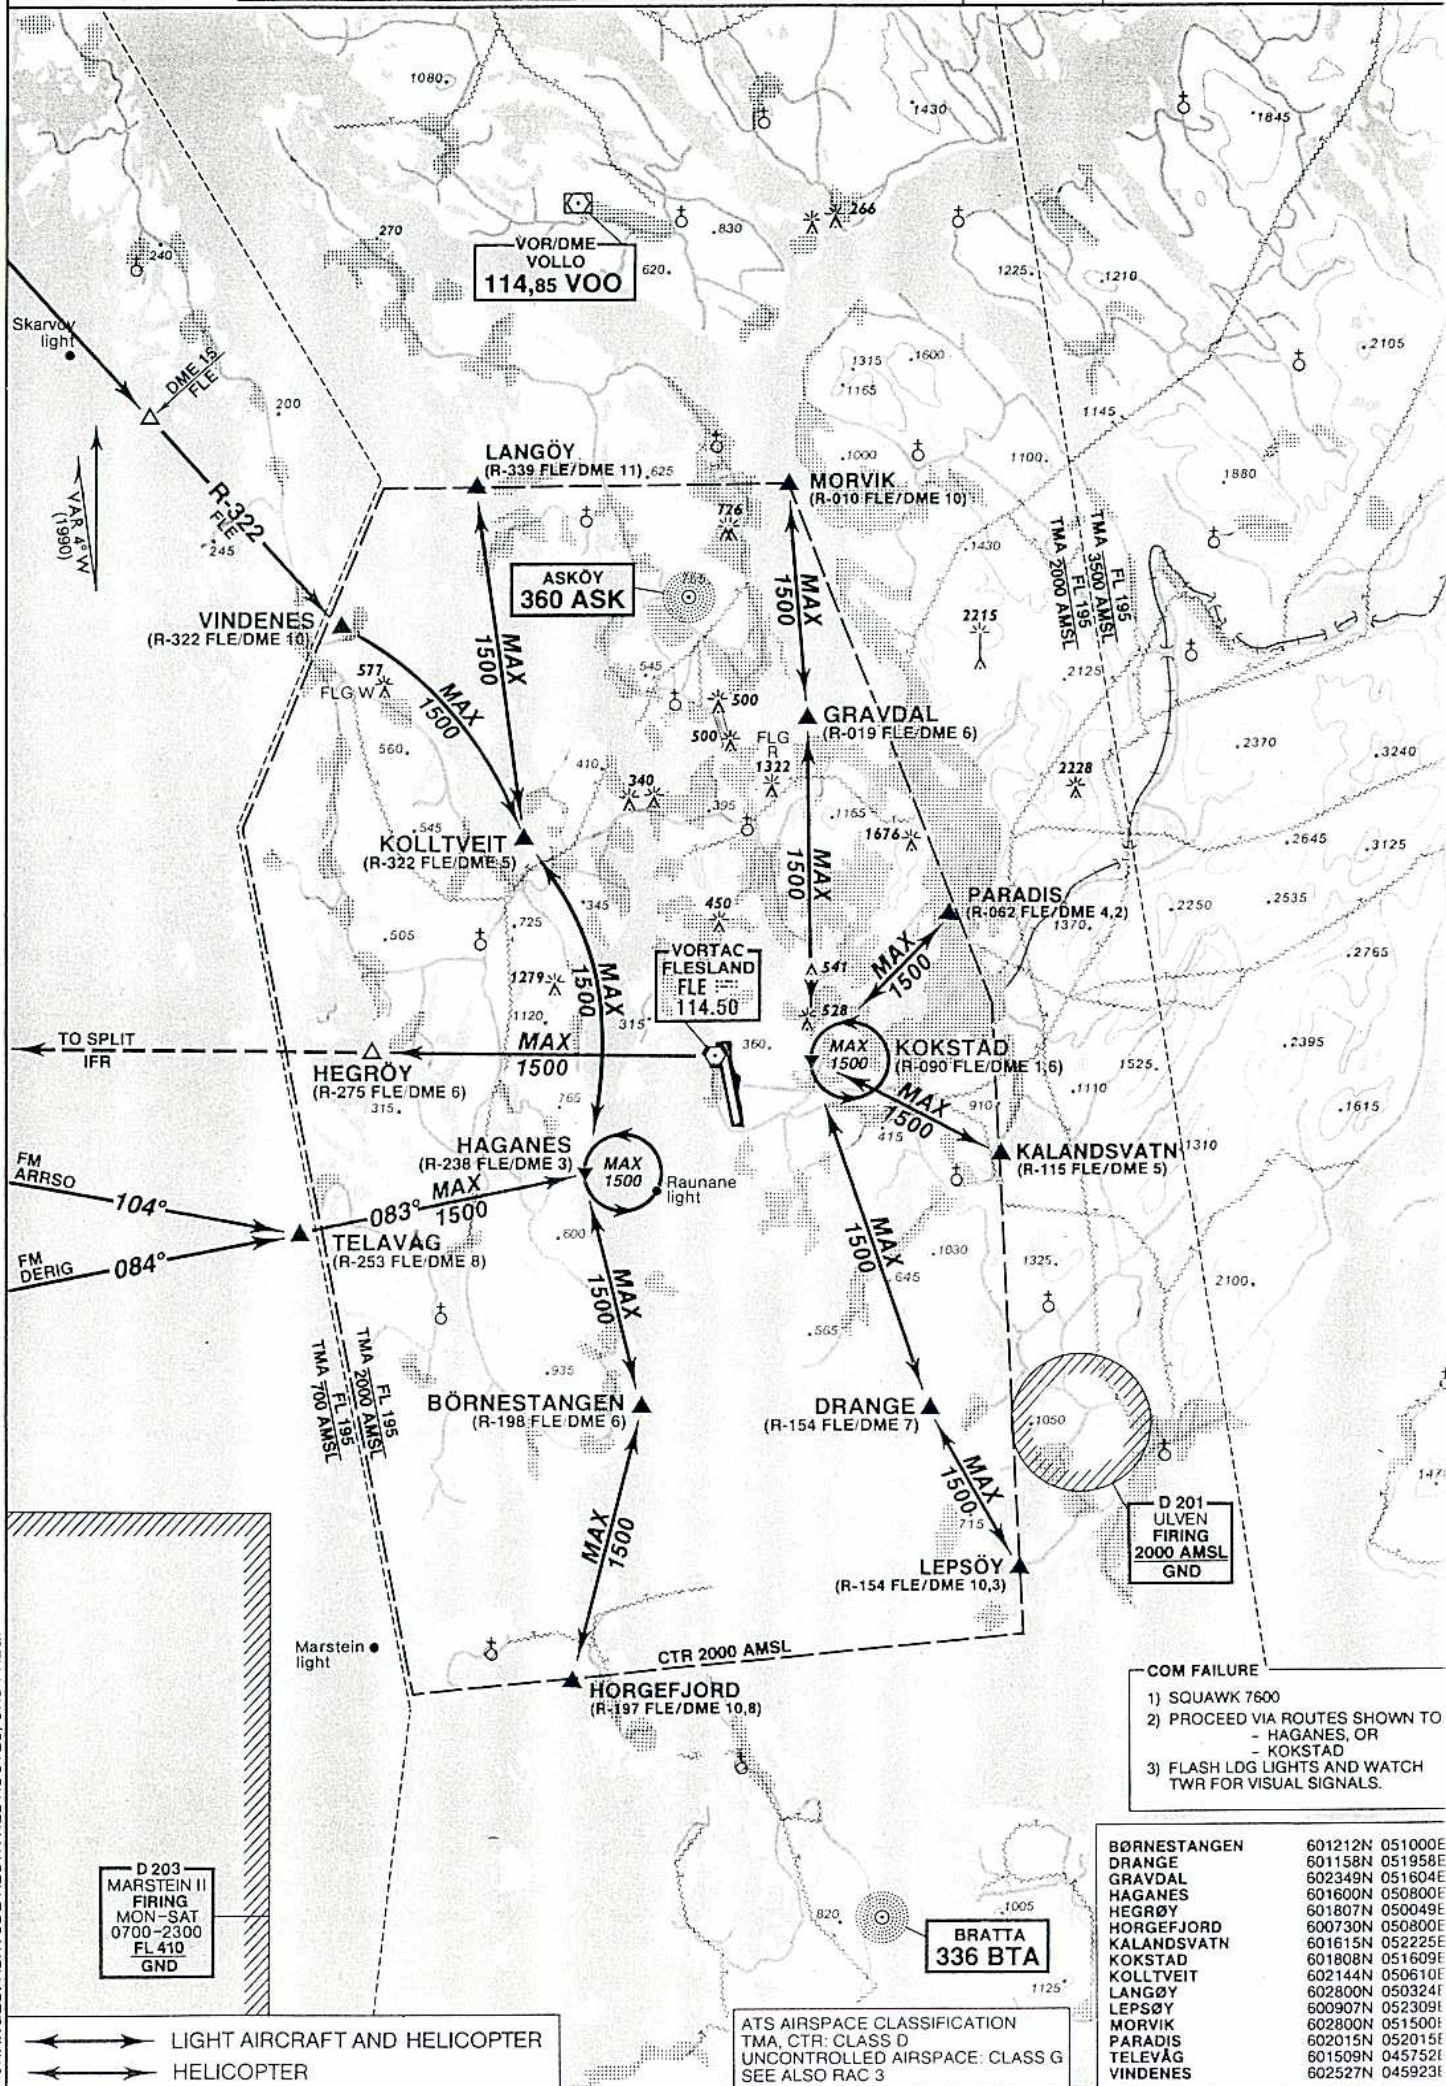
VFR - ROUTES
LIGHT AIRCRAFT
AND HELICOPTER

Vakthavende flygeleder ved Flesland innflygingskontroll (departure) sier i sin rapport at han observerte et radarsymbol som muligens var LN-BGG i området ved Kolltveit (se kart). På forespørsel til kontrolltårnet om det var LN-BGG som var ved Kolltveit, fikk han opplyst at tårnet hadde prøvd å kalle opp luftfartøyet uten å få kontakt. Han kalte da opp LN-BGG på sin frekvens, og det viste seg at luftfartøyet var på denne uten å ha blitt overført fra kontrolltårnet. Flygelederen fikk videre bekreftet at luftfartøyet var i 4 000 FT, og at fartøysjefen hadde steget til VFR på topp av skyer. Dette skjedde i et område der det foregikk radarvektorering til bane 18, men ved
