RAPPORT OM LUFTFARTSULYKKE PÅ HOGSTAD NORDØST
AV SANDNES DEN 20. APRIL 1981 MED CESSNA 172 D
LN-B10

RAPPORT OM LUFTFARTSULYKKE PÅ HOGSTAD NORDØST AV SANDNES
DEN 20. APRIL 1981 CA KL 1230 MED CESSNA 172D LN-BIO

Typebetegnelse:	Cessna 172D
Registreringsmerke:	LN-BIO
Eier:	Andelslaget LN-BIO
Havaristed:	Hogstad nordøst av Sandnes i posisjon 585339N 0055058Ø
Dato og tidspunkt:	20. april 1981 ca kl 1230

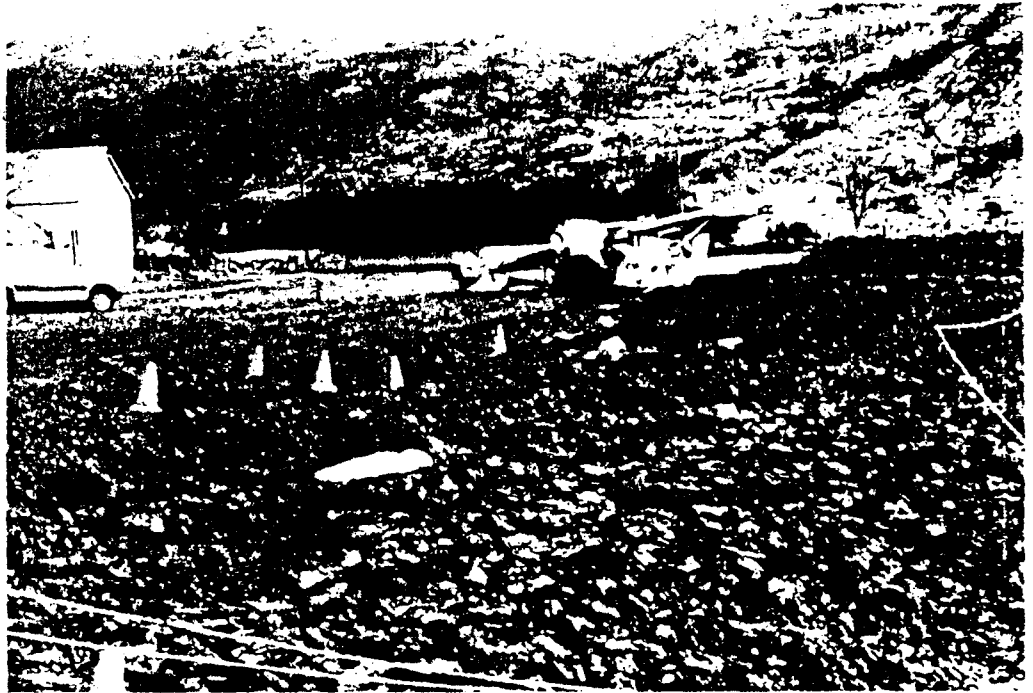
Merkene på bakken og flyets tilstand gir inntrykk av at høyre vingetipp har truffet først, deretter de fremre delene av høyre og venstre flottør

FLYVRAKET PÅ HAVARISTEDET

som begge ble bøyd opp og til høyre (den høyre flottøren mest). De øvre motorfestene har røket ved anslaget slik at motoren hang ned og noe til høyre med propellakselen rett ned i jorden. Propellen var forholdsvis lite skadet og lå 15 meter fra vraket. Bladene hadde rotasjonsmerker og var bøyd litt bakover. Venstre vinge utenfor vingstaget var symmetrisk skadet sammenliknet med høyre vinge. Flottørene lå opp ned på høyre side av vraket. Stagene til flykroppen var revet av, men de innbyrdes stagene satt på plass. Venstre dør var intakt, mens høyre var revet av. Front- og bakvinduer var knust. Cockpiten var lettere sammentrykket foran og spesielt på høyre side. Rorpedalene på høyre side var trykket noe innover og oppover. Cockpit- og kabinkonstruksjonen hadde ikke sviktet alvorlig på noe punkt. De bakre klørne som griper rundt stolskinnene på begge frontstolene hadde sviktet. Venstre setebelte foran var intakt. Skulderselen lå 3 meter fra flyet. Høyre setebelte hadde sviktet i venstre feste ved at braketten i dørken var revet ut. Skulderselen hang intakt fra festet i taket bak høyre stol. Flyet var stort sett helt og uskadet bak kabinen. Vraket bar preg av at flyet traff først med høyre ving, så flottøren og nese, og så venstre vingen (i en slå-hjul-liknende bevegelse) for så å bli liggende opprett med nesens motsatt av anslagsretningen på 093⁰ rettvise.

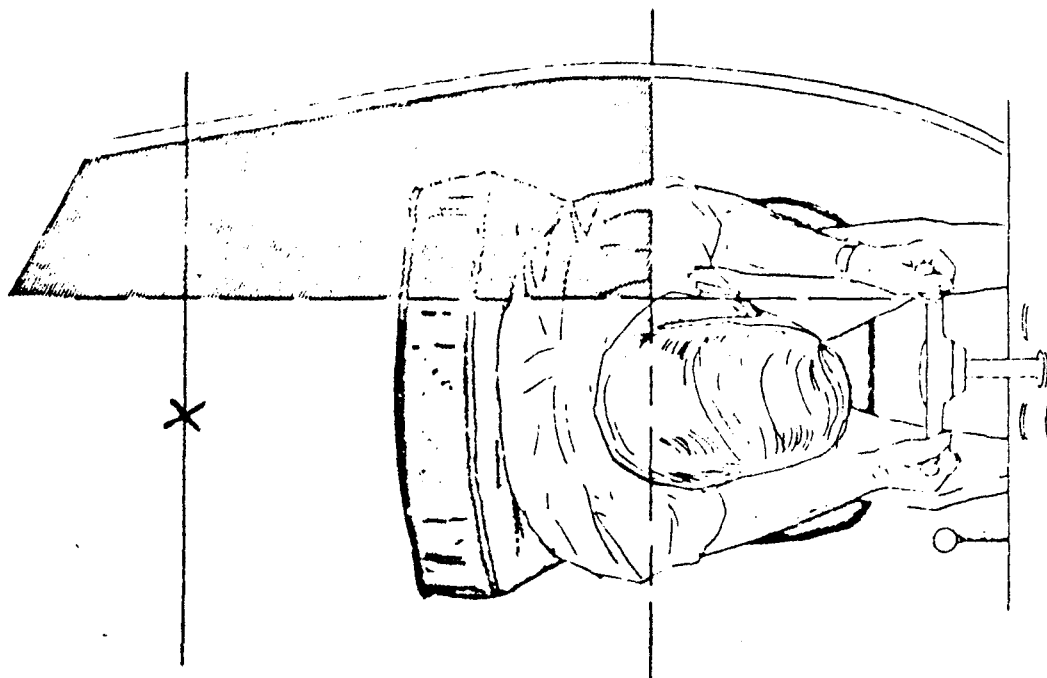
AC 43.13-2A advarer mot nakkeskader hvis skulderbeltefestet for enkel diagonalsele plasseres utenfor det anbefalte området. I det foreliggende tilfelle ble skulderselen liggende an mot høyre side av passasjerens hals som følge av beltefestets plassering.

X SKULDERSELENS FESTE KROK MONTERT I VINGEBJELKEN.
SKRAVERT OMRÅDE ANBEFALT PLASSERING AV FESTE-
KROKEN.

I AC 43.13-2A er det påpekt at det kan påføres nakkeskader ved bruk av en enkel diagonalsele festet på denne måten. Selv om bestemmelsen i AC 43.13 er rådgivende, har Luftfartsinspeksjonen tatt skritt for å gjøre den obligatorisk i Norge. Det er ikke tvil om at passasjerens ble påført den fatale skaden i nakken på grunn av skulderselen. Denne skaden må ha skjedd umiddelbart før beltefestet i gulvet sviktet.
