RAPPORT

Statens Havarikommisjon for Transport
Postboks 213
2001 Lillestrøm
Telefon: 63 89 63 00
Faks: 63 89 63 01
<http://www.aibn.no>
E-post: post@aibn.no

Avgitt dato: 21.12.2006
SL Rapport: 36/2006

- Type og reg.: Van's Aircraft RV-4 (eksperimentklasse), LN-BJV
- Produksjonsår: 1991
- Motor(er): Lycoming O-360-A1A

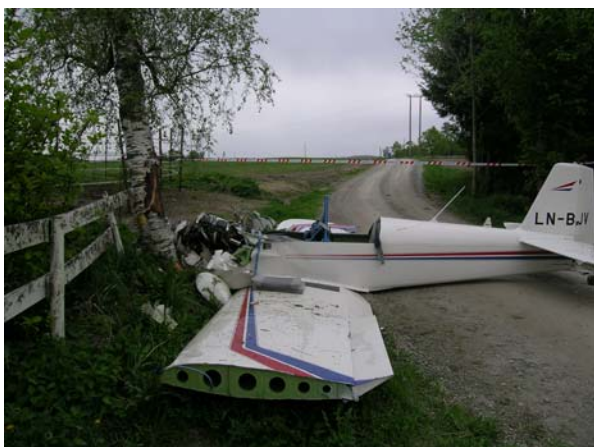
Havarikommisjonens undersøkelser viste at flyet ble manøvrert så nær den omtalte dobbeltmasten at venstre vingetipp så vidt hadde berørt masten (se fig. 1). Spor i veigrusen viste at flyets første settingspunkt var umiddelbart etter dobbeltmasten.

Fig. 1: Dobbeltmasten i bakgrunnen står der hvor flyet landet.

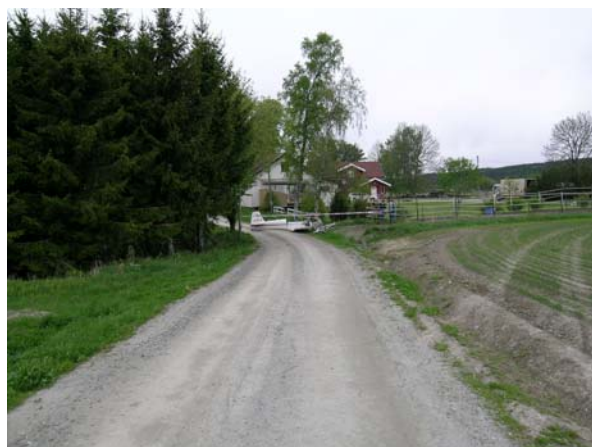
I et hus rett ved havaristedet stod bonden og så flyets siste ferd. Han var bekymret for at det skulle styrte inn gjennom stuevinduet, og han hadde så vidt tenkt tanken om å søke skjul da flyet kolliderte med bjørken ved hagegjerdet hans (se fig. 1 og 2). Bonden og en gårdsdreng tok umiddelbart bena fatt og kom fartøysjefen til unnsetning. De to fjernet canopyen, som var delvis slått løs, og prøvde å løfte ut fartøysjefen. Bena til fartøysjefen satt imidlertid så godt fast at de ikke fikk ham løs. Etter hvert fikk de, ved hjelp av en brekkstang, løftet tilstrekkelig på flymotoren til at fartøysjefens føtter lot seg lirke ut av skoene slik at de fikk brakt ham vekk fra vraket (se fig.3).

Fig. 2: Landingsstrekningen.

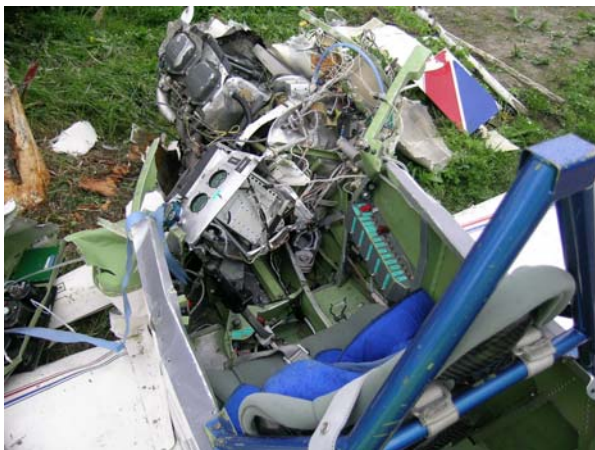
Fig. 3: Sammenklempt cockpit

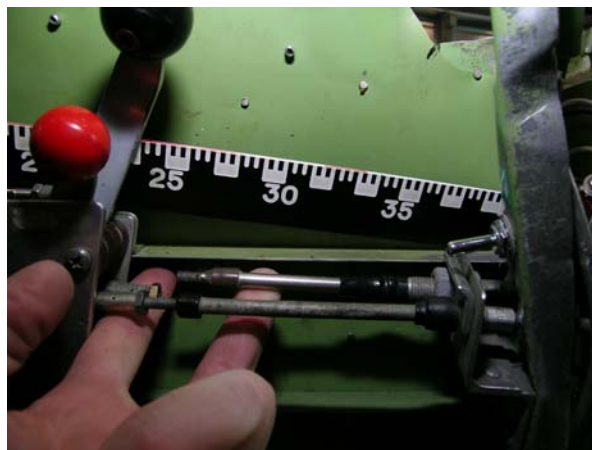
Havarikommisjonen valgte å transportere hele vraket til havarikomisjonens lokaler på Kjeller for ytterligere og grundigere undersøkelser. På havaristedet hadde havarikomisjonen observert at det var brudd i throttlestaget mellom throttlehåndtaket og staget i retning motoren (se fig. 4). Sistnevnte stag er spleiset inn på throttlewiren som går inn til motoren og utgjør et throttlewiresett. Det ble også observert at staget hadde en mindre bøy i gjengeområdet hvor bruddet hadde oppstått. De nevnte deler ble sendt til undersøkelse ved Forsvarets laboratorietjeneste for å avdekke mulige årsaker til bruddskaden. De skriver blant annet i sin rapport (se fig. 5):

Fig. 4: Brudd i throttlestag.

Havarikommisjonen anser årsaken til at motoreffekten ikke lot seg regulere var brudd i throttlestaget.

Undersøkelser har vist at den omtalte bøyingen av throttlestaget hadde betydning for at sprekkutviklingen oppstod. Hovedsakelig som følge av den deformasjonen som oppstod ved bøyingen under monteringen, men også fordi bøyingen på staget førte til at staget i tillegg til lineære belastninger også ble påført sideveis belastninger under bruk. Dette er en belastning staget ikke var konstruert for.

I løpet av flyets ca. 1 100 timer gangtid var det foretatt hyppige og kraftige endringer i motorytelsen under akroflyging. Throttlestaget var utsatt for store belastninger. SHT anser at disse forhold var årsak til at tretthetsbruddet oppstod.

Havarikommisjonen anser det som viktig at throttelen og wiresettet monteres slik at bevegelsene er rettlinjet. Dette vil sikre at kreftene på wiren mellom forgasser/injektor, og throttlehåndtaket ikke blir større enn wiresettet er konstruert for.

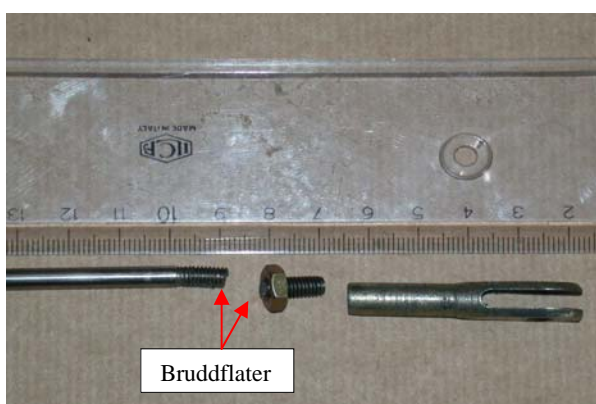
"... Det ble utført fraktografi i skanning elektron mikroskop (SEM).

Sprekkveksten i bruddflaten har forgått som følge av utmatting, og har utviklet seg over noe tid.

Det må avklares om den observerte avbøyningen av gjengepartiet har oppstått under monteringen.

Det er vår vurdering at en slik avbøyning kan ses i sammenheng med den observerte skaden."

Fig. 5: Bruddflater throttlestag
