RAPPORT

Avgitt dato: 28.08.2007
SL Rapport: 2007/26

- Type og reg.: Boeing 737-505, LN-BRD | The New Piper Aircraft PA-31,
LN-NPZ

Dato og tidspunkt: Mandag 5. juni 2006, kl. 1245
Hendelsessted: 12 NM nord av Bergen lufthavn Flesland (ENBR)
ATS luftrom: Flesland terminalområde (TMA), klasse D
Type hendelse: Luftrafikkhendelse, utløsning av TCAS
Alvorlighetsgrad: Klasse 4. Betydelig hendelse iht. BSL A 1-10
Type flyging: Ervervsmessig, ruteflyging | Ervervsmessig, fotoflyging
Værforhold: Flesland METAR kl. 1250:
ENBR 34008KT 300V020 9999 FEW040 13/05 Q1024 NOSIG=

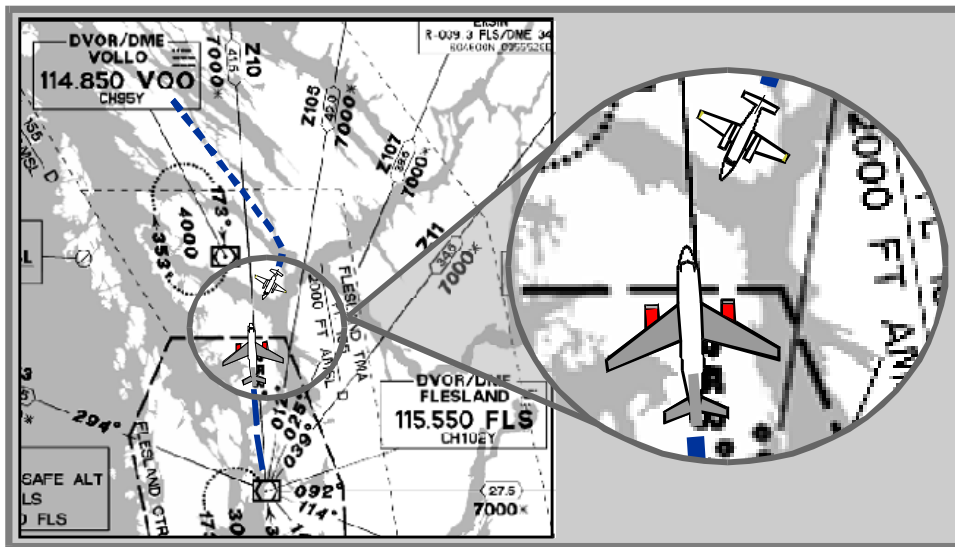
Da CNO164 ga beskjed til Flesland APP om "WE ARE MAKING A TCAS DESCENT" ble flygelederen oppmerksom på at radarsymbolene var tett ved hverandre i nærheten av Vollo VOR (se figur 3). Rett etter rapporterte LED17 "WE HAVE TRAFFIC IN SIGHT". Begge flyene fortsatte som normalt etter passeringen. Flyene var i følge radar på det nærmeste mindre enn 0,2 NM fra hverandre horisontalt og ca. 1 900 ft vertikalt (se figur 4).

Figur 3: Kartutsnitt fra AIP Norge ENR 6.3-9 Area chart - ICAO Bergen area. Markeringene illustrerer LED17 rett før de passerer 1 900 ft over CNO164, basert på optak av radardata (RaADS) fra Avinor.

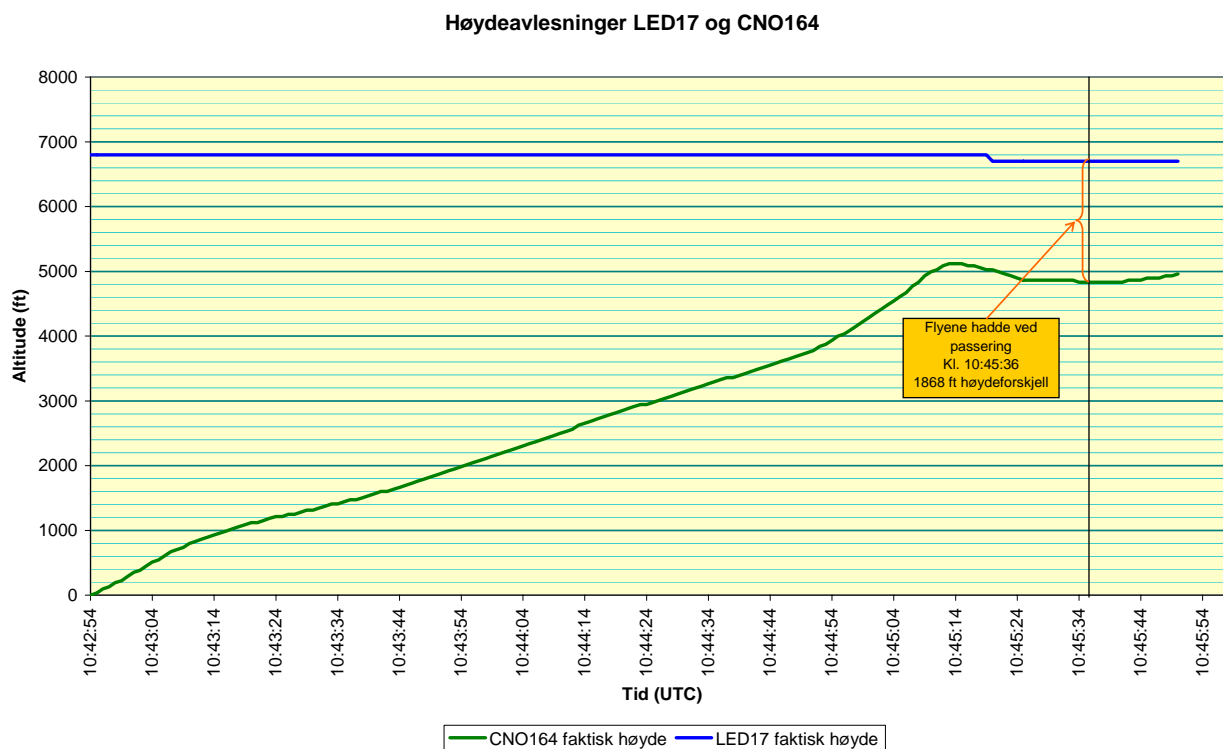
Figur 4: Figuren viser høydeavlesninger av CNO164 og LED17 registrert i radaropptak fra Flesland og QAR.

I dette tilfelle ble stighastigheten mer enn doblet, fra ca. 1 900 fpm til 4 800 fpm i løpet av få sekunder. Dette førte til at TCAS stadig måtte rekalkulere ny tid til CPA. Da flyet hadde oppnådd maksimum stighastighet, fikk CNO164 en TA som øyeblikkelig ble etterfulgt av en RA. Det tok ca. 9 sekunder fra TA kom til nedstigningen startet.

Flygebesetningen på CNO164 anslo vertikal distanse til LED17 til å ha vært ca. 300-700 ft. Ved avlesning av ferdskriver i CNO164 og radaropptak fra Flesland APP viste det seg at høydeforskjellen var 1 868 ft i det flyene passerte hverandre. Flyene hadde hastigheter på hhv.
