SL 2009/07

RAPPORT OM ALVORLIG LUFTFARTSHENDELSE
VED HARSTAD/NARVIK LUFTHAVN EVENES
30. JANUAR 2005 MED SAS BRAATHENS BOEING
B737-500, LN-BRV

Avgitt dato: 11.05.2009

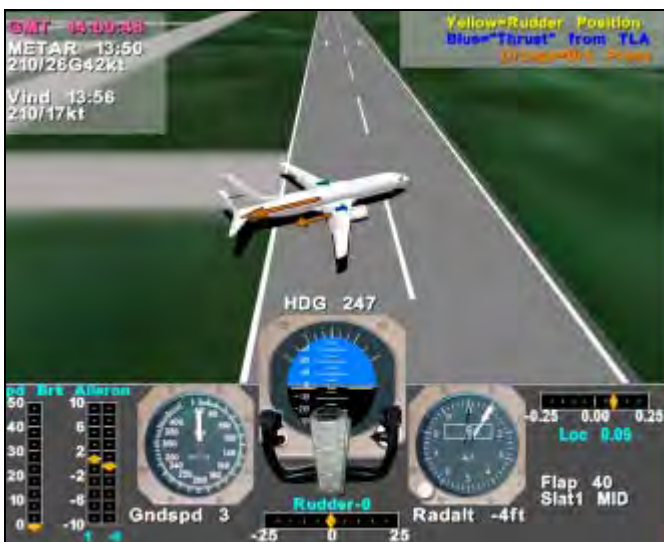
Da flyet nærmet seg avkjøringen ved TWY D hadde det en bakkehastighet på 13 kt. Fartøysjefen startet svingen til venstre inn mot TWY D. Styrefriksjonen var imidlertid for liten til å hindre neshjulet fra å skli, og vinden dreide flyet mot høyre (værhaneeffekt). Vinden blåste fra ca. 200° med en styrke som var atskillig sterkere enn den var i nord ved terskel 17. Vinden var sterk nok til å dreie flyet helt rundt mot ca. 200°. SHT har ikke kunnet verifisere nøyaktig vindstyrke, men METAR indikerte vind fra 210° 26 kt med vindkast 42 kt. Fartøysjefen forsøkte ved hjelp av neshjulstyring, brems og asymmetrisk motorkraft å fortsette høyresvingen rundt, og fikk dreid flyet til 333° før dreiemomentet fra vindens værhaneeffekt overskred styremomentet. Flyet skled på stive hjul inn i vinden igjen, samtidig som det startet å skli baklengs mot kanten av rullebanen. Fartøysjefen klarte til slutt å stoppe flyet ved hjelp av motorkraft på en kurs av 247°. Han lyktes i å holde flyet stille i denne posisjonen, og besetningen stoppet motorene og ba om å få assistanse til å taue inn flyet (Vedlegg C).

Figur 1: Stoppesisjon for LN-BRV ved avkjøring til TWY D (Flightscape Insight View).

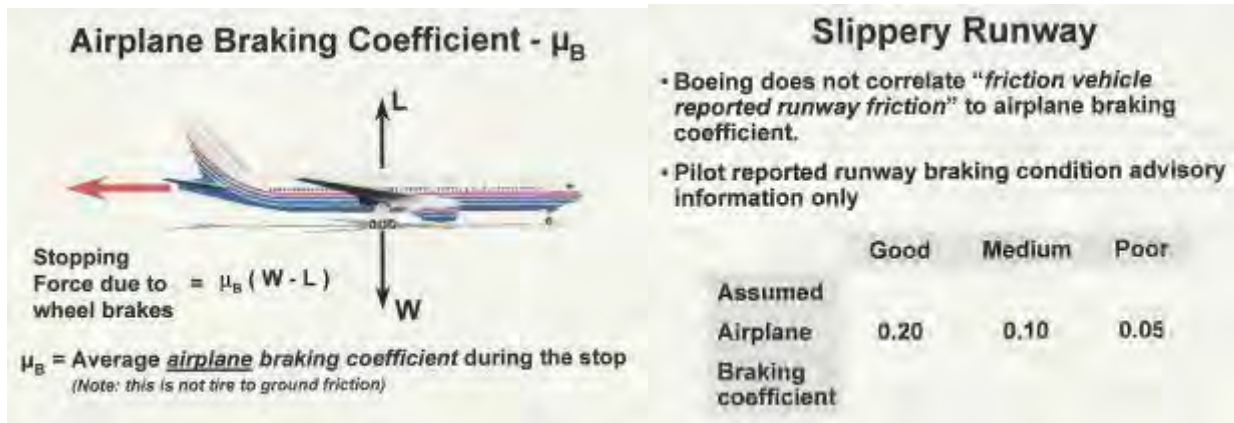
Boeing korrelerer ikke mellom målte friksjonskoeffisienter og Airplane Braking Coefficient (ABC) som definert i Figur 1. Videre baserer Boeing seg på faste "default" verdier for ABC for GOOD, MEDIUM og POOR. Boeing interpolerer ikke mellom de tre nivåene. Det er disse friksjonsverdiene som ligger til grunn for landingsdata i Airplane Flight Manual (AFM).

Figur 1: Boeing Slippery Runway Airplane Braking Coefficient.

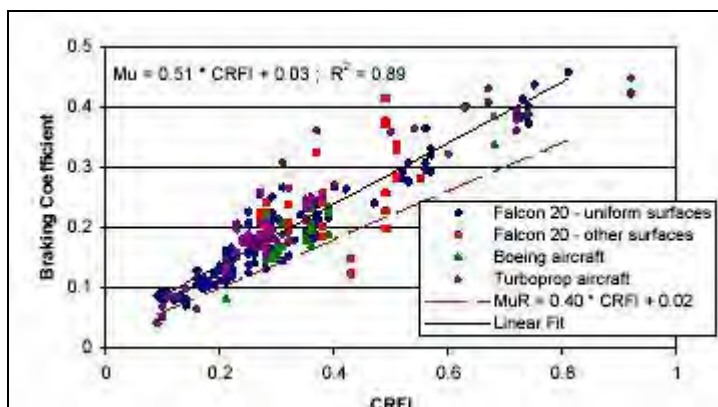
Resultatene fra testprogrammet i USA og Canada; Joint Winter Runway Friction Measurement Program (JWRFMP), indikerer hvor stor spredning det er i målte friksjonsdata med mange typer friksjonsmålere og mange forskjellige flytyper. Figur 2 viser korrelasjonen mellom målt friksjonskoeffisient, Canadian Runway Friction Index (CRFI)⁹ og Airplane Braking Coefficient (ABC). Spredningen i data indikerer hvor stor usikkerheten er. Den nederste røde linjen i grafen indikerer linjen som dekker 95% av plottene og er godkjent av Transport Canada til bruk for alle flytyper. Grafen indikerer hvor stor spredning det er i måledata.

Figur 2: Test data fra JWRFMP (2004).

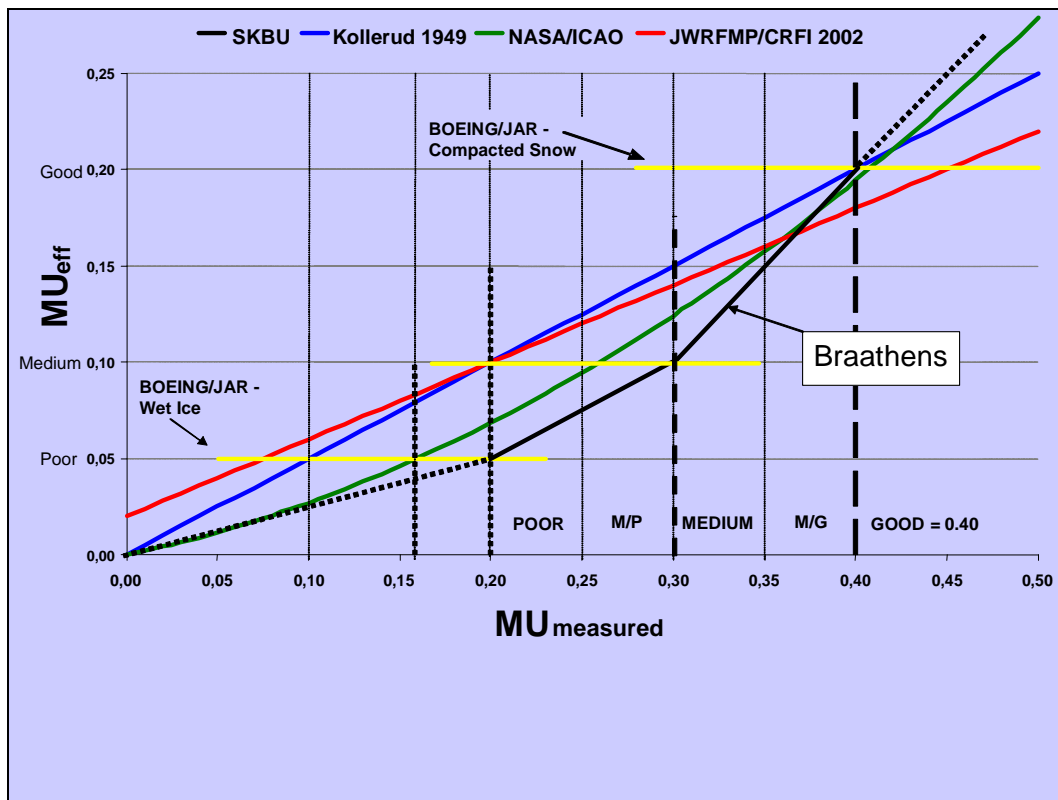
Boeing definerer Airplane Braking Coefficient som vist i Figur 1. Braathens fikk i sin tid godkjent av Luftfartstilsynet en egendefinert korrelasjonskurve basert på en kombinasjon av SNOWTAM-tabellen og Boeings ABC for GOOD, MEDIUM og POOR. Denne kurven er vist i Figur 3 sammen med ICAOs anbefalt kurve og andre typiske korrelasjonskurver.

Figur 3: Braathens LT-godkjente korrelasjonskurve (Armann Norheim, Avinor 2006).

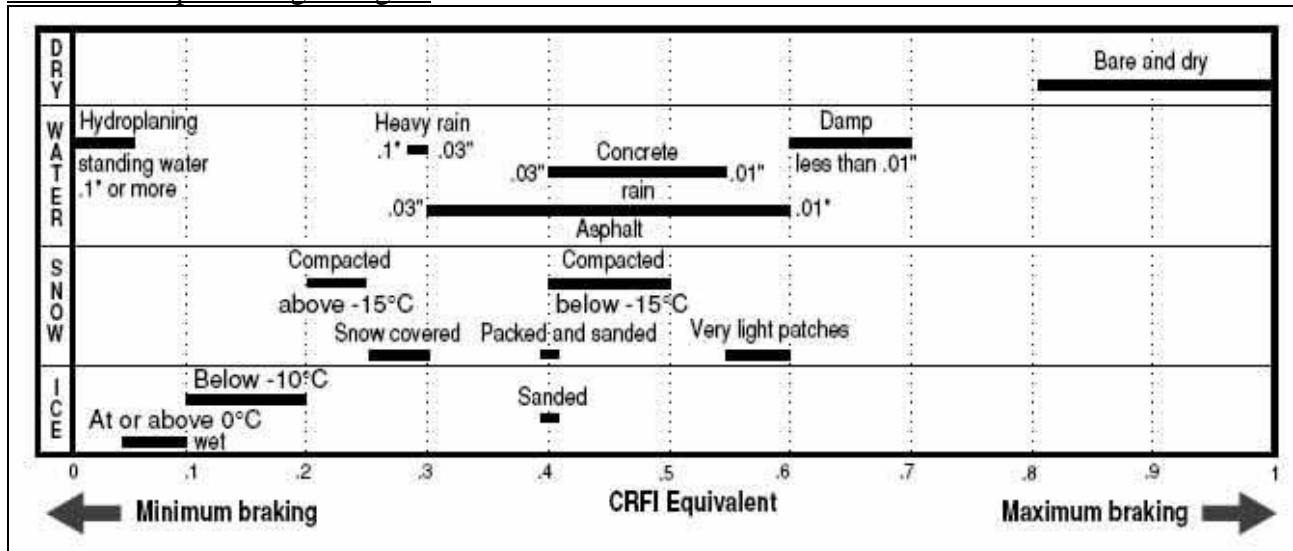
Figur 4: Usikkerhet ved friksjonsmålinger på kontaminert underlag (Transport Canada 2004).

Som det fremgår av Tabell 1 og Figur 4 kan et lag med flytende eller frosset vann gi stor spredning i friksjon. Lavere temperaturer gir bedre friksjon på kontaminert underlag. Dette er også allment kjent blant flygere som har opplevd god friksjon på frosset underlag. I Figur 4 ser vi at tørr is med overflatetemperatur lavere enn minus 10 °C kan gi en FC mellom 0,10 og 0,20, mens våt is ved temp større enn 0 °C gir en FC under 0,10. Det er derfor et behov for å måle overflatetemperaturen på kontaminert underlag. Dette kan for eksempel måles med en infrarød termometer.
