## RAPPORT

Avgitt dato: 22.05.2007  
SL Rapport: 2007/21

Luftfartøy:	LN-DAE	LN-HOR
- Type og reg.:	Reims Aviation F172M	Piper PA-28-140
- Produksjonsår:	1974	1972
- Motor(er):	Lycoming O-320-E2D	Lycoming O-320-E
Operatør:	Rygge Flyklubb	Borg Flyklubb
Dato og tidspunkt:	Tirsdag 21. februar 2006 kl. 1400	
Hendelsessted:	Rygge flystasjon, (ENRY), Østfold	
Type hendelse:	Luftfartshendelse, kollisjon på bakken i forbindelse med taksing før avgang	
Værforhold:	Sikt: Mer enn 10 km. Skyer: Få i 2 500 ft. Temp./Duggpkt.: 1 °C/-3 °C. QNH: 1032 hPa	
Lysforhold:	Dagslys med lav motsol over snødekte flater og brøytekanter	
Antall om bord:	2, instruktør og elev	2, instruktør og elev
Personskader:	Ingen	
Skader på luftfartøy:	Høyre vingetipp	Propell og motor
Andre skader:	Ingen	
Fartøysjef:	LN-DAE	LN-HOR

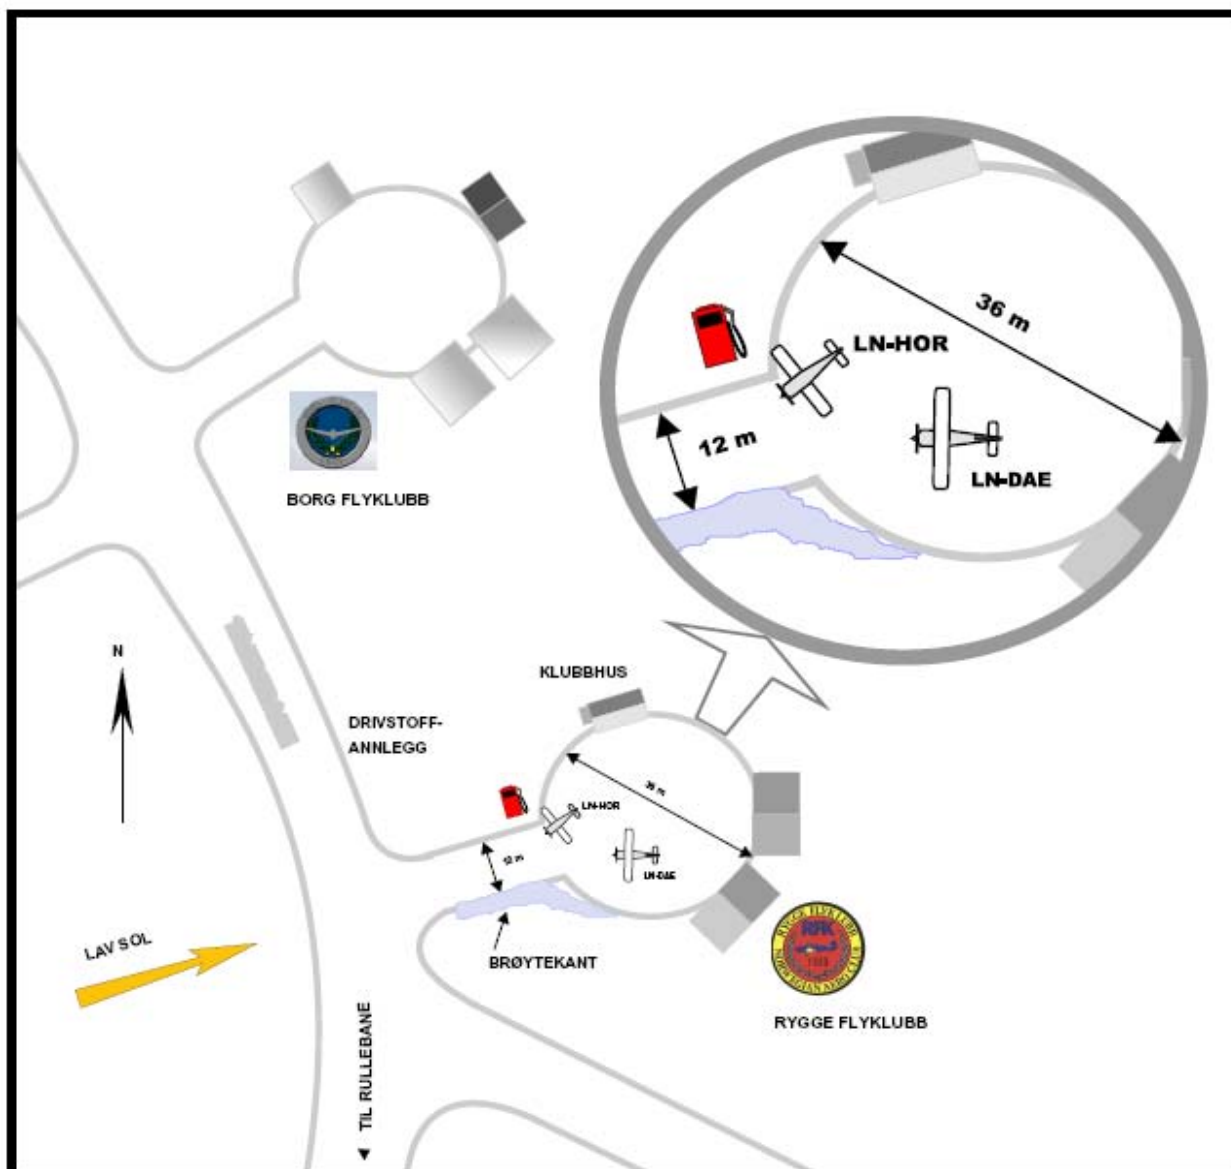
Et drivstoffanlegg med tank og fyllingsautomat, som klubbene i fellesskap benytter, er plassert på nordsiden av taksebanen som forbinder Rygge Flyklubbs hardstand med hovedtaksebanen der taksebanen går inn på hardstanden.

Fig. 1. Skisse av taksebaner, oppstillingsplasser og drivstoffanlegg.

Drivstoffanlegget er plassert tett inntil hardstanden og taksebanen på en slik måte at et parkert fly som blir tanket opp, vil kunne blokkere en stor del av taksebanen mellom hardstanden og hovedtaksbanen. Fly som det fylles drivstoff på, sperrer for inn – og utkjøring fra Rygge Flyklubbs parkeringsområde. Plasseringen er svært uheldig og skaper muligheter for feilbedømminger og kollisjoner.

Plasseringen av drivstoffanlegget ved utkjøringen fra Rygge Flyklubbs parkeringsplattform er uheldig. Plasseringen er slik at fly som det blir fylt drivstoff på, stenger for ut- og innkjøring til parkeringsplattformen. SHT tilrår at de ansvarlige for tankanlegget ved Rygge Flyklubb vurderer om anlegget bør flyttes.

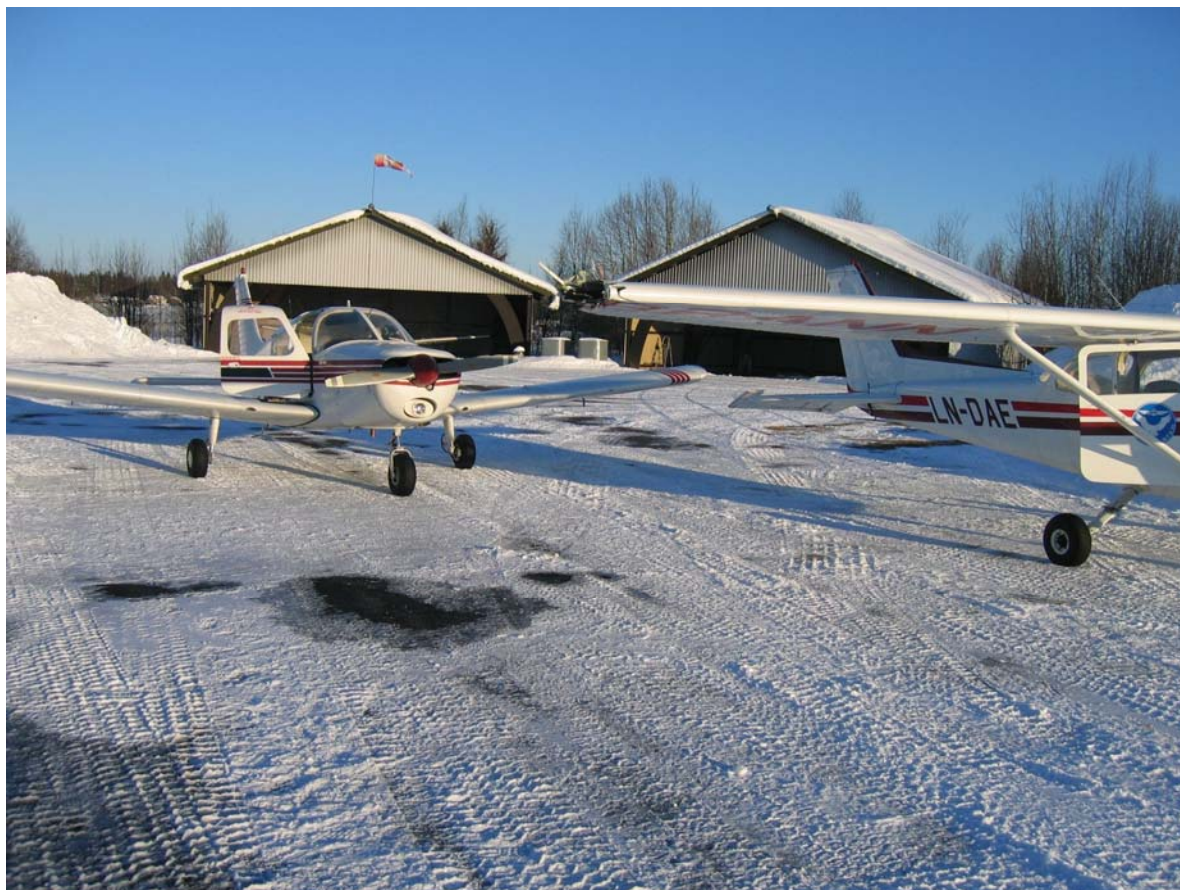
Etter at LN-DAEs høyre vinge hadde passert LN-HORs venstre vinge, kom LN-DAEs høyre vingetipp inn i planet for LN-HORs roterende propell, med skade på LN-DAEs vingetipp og LN-HORs propell som resultat.

*Fig. 2. Skade på henholdsvis vingetipp og propell*

SHT anser at ufullstendig lysadaptasjon har vært en medvirkende faktor til at fartøysjefen i dette tilfelle feilbedømte avstanden til det parkerte flyet slik at vingetippen kom inn i det parkerte flyets propell.
