RAPPORT OM LUFTFARTSULYKKE PÅ HOKKSUND FLYPLASS
DEN 29. SEPTEMBER 1984 MED PIPER SUPER CUB
PA 18-150 LN-FAC

FLYHAVARIKOMMISJONEN

Typebetegnelse:	Piper Super Cub PA 18-150
Registreringsmerke:	LN-FAC
Eiere:	Kivbb
Havaristed:	Hokksund flyplass 5946N 00955Ø.
Dato og tidspunkt:	29. september 1984 kl 1450

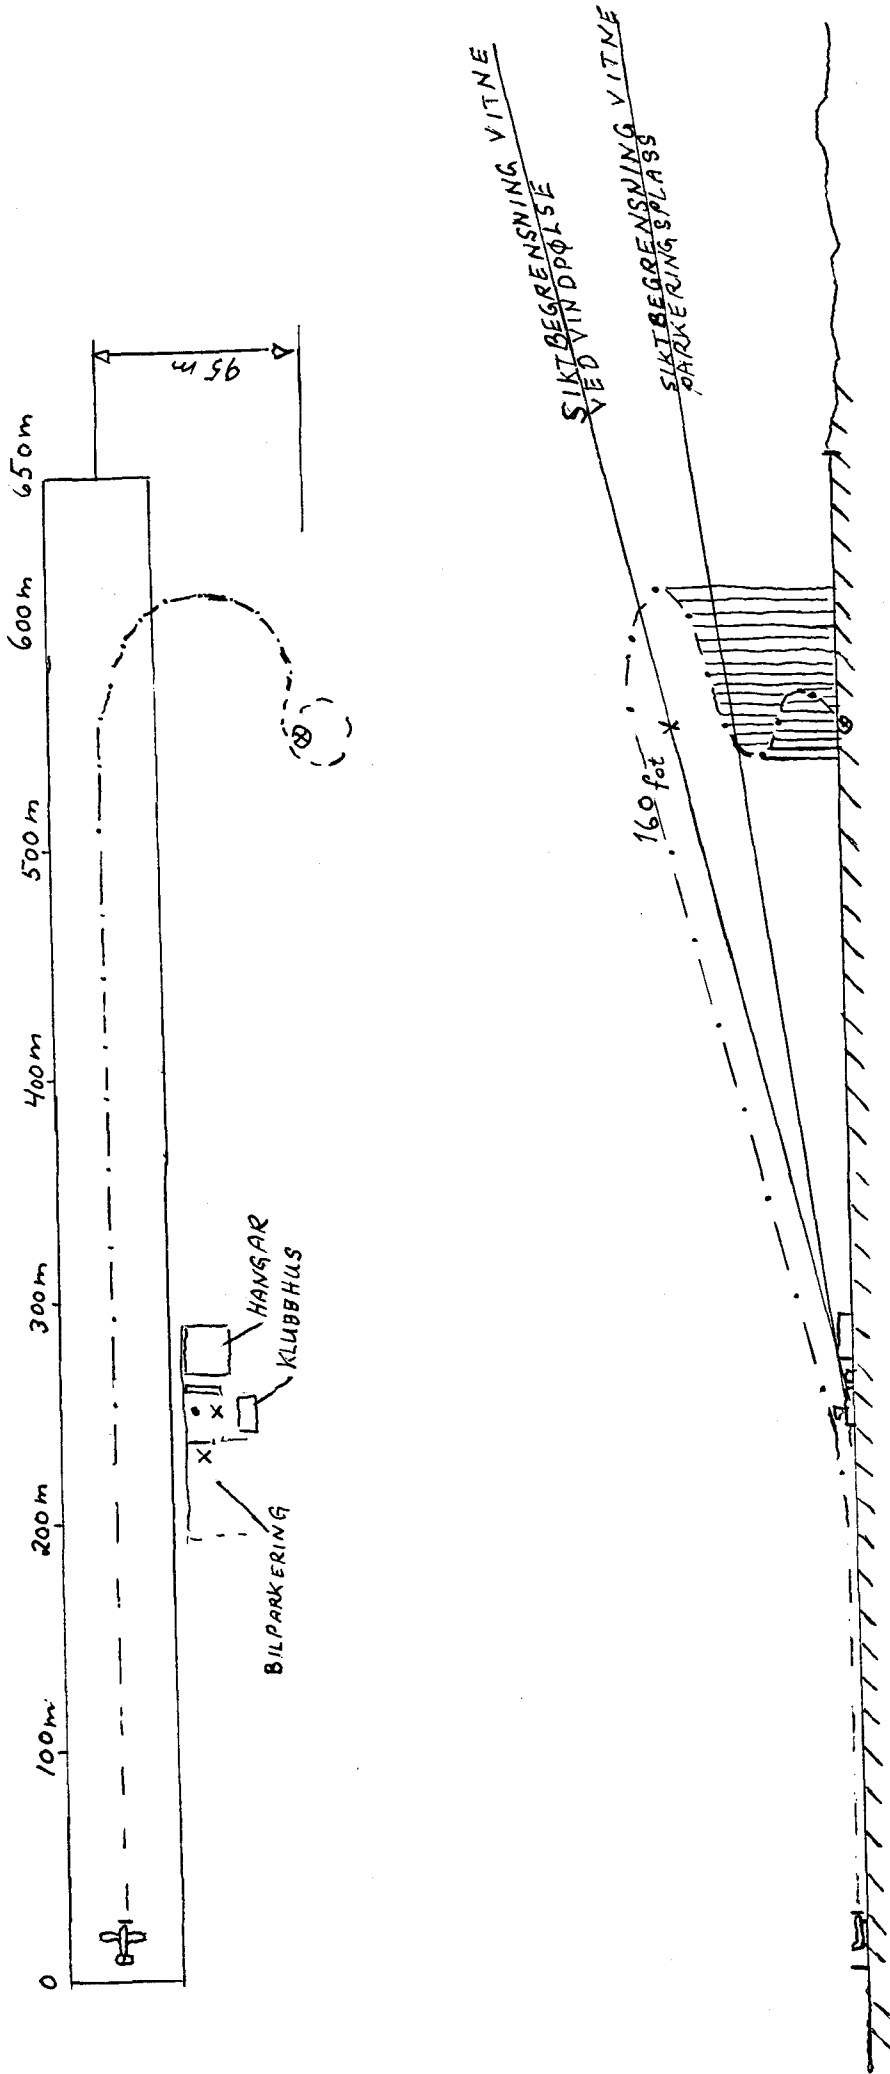
SKISSE AV ANTATT FLYGEBANE

Det er sammenfallende utsagn om begynnende slak sving til høyre med høy nese, som deretter gikk over i en kraftig manøver til høyre. Høyre vinge droppet og flyet forsvant ut av syne med nesene pekende ned i en spinnliknende bevegelse.

De fleste vitnene stod slik at de hadde hangaren i øst som siktbegrensning. For at noen av disse skulle kunne observere flyet forsvinne med nesen loddrett, måtte flyet ha god overhøyde i forhold siktelinjen. Se tegning. Det må antas at det har vært en liten motvindskomponent, men den har neppe vært større enn 5-10 MPH.
