RAPPORT

SL 2009/02

RAPPORT OM ALVORLIG LUFTFARTSHENDELSE
OVER FOLGEFONNA 14. SEPTEMBER 2005 MED
ATR 42-320, LN-FAO, OPERERT AV COAST AIR AS

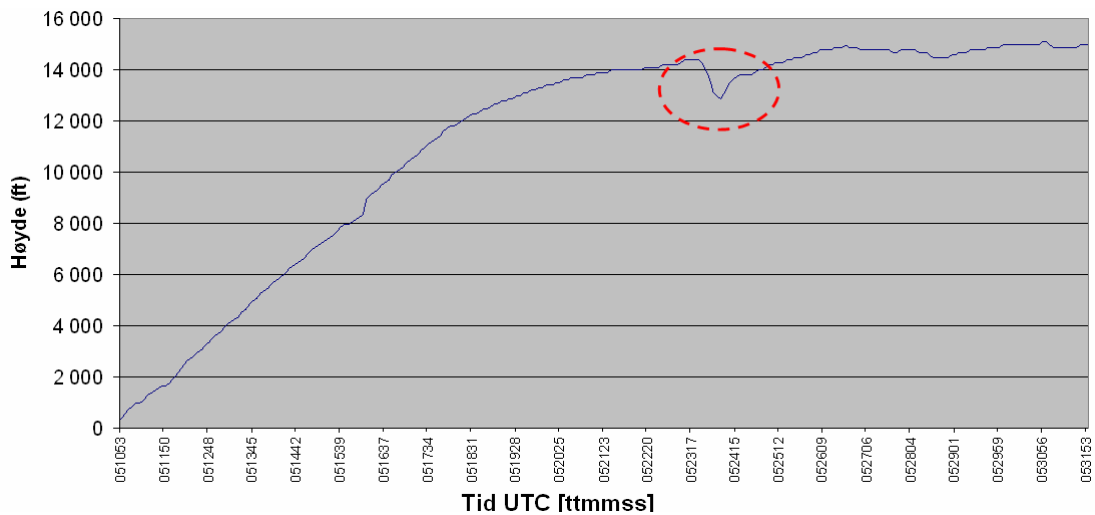
- 1.1.17 Radardata viser at flyet i første omgang mistet 1 500 ft høyde før det 28 sekunder senere begynte å stige igjen (Figur 2). Det andre kontrolltapet fremkommer ikke like tydelig:

Figur 2: Flygeprofil for CST602 fra avgang til flyet var etablert på marsjhøyde (basert på Mode C hvert 5. sekund). Perioden der hendelsen utspant seg er ringet inn. Se utsnitt i figur 3.

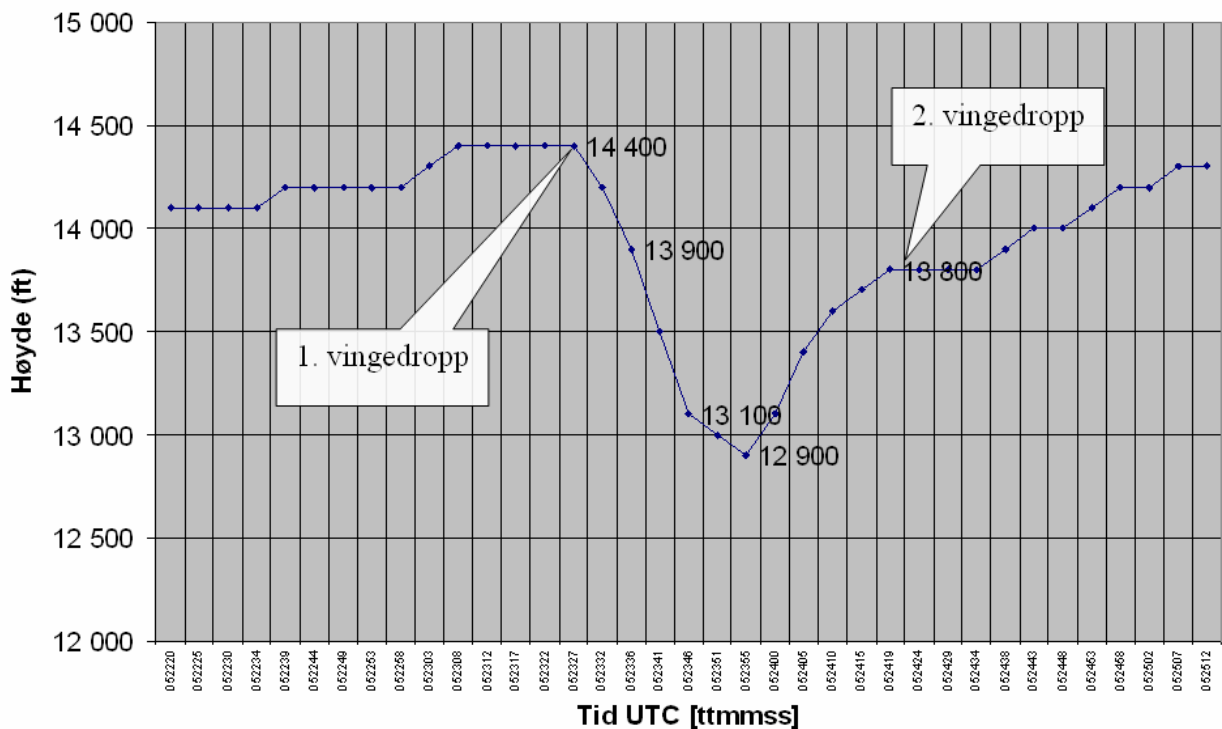
1.1.18 Et utsnitt av perioden da hendelsen inntraff er vist i figuren under. Sammenholdt med besetningens forklaring kan man slå fast at flyet mistet ca. 1 500 ft høyde første gang vingen droppet. Det tilsvarer en gjennomsnittlig gjennomsynkingshastighet på ca. 3 200 ft/min de 28 sekundene det tok før flyet igjen begynte å stige. På det bratteste var gjennomsynkingen om lag 5 000 ft/min.

Figur 3: Flygeprofil for CST602 i perioden 07:22:20 til 07:25:12 (basert på Mode C hvert 5. sekund).

1.1.19 Da gjennomsynkingen stanset, viser radarplottet at flyet startet en relativt bratt stigning. De første 15 sekundene steg det ifølge radaravlesningene 700 ft, som tilsvarer 2 800 ft/min. Deretter viser radarplottet at stigningen avtok noe de påfølgende 10 sekunder, før flyet opprettholdt konstant høyde i ca. 15 sekunder. Da det igjen begynte å stige, var stigehastigheten ca. 900 ft/min.

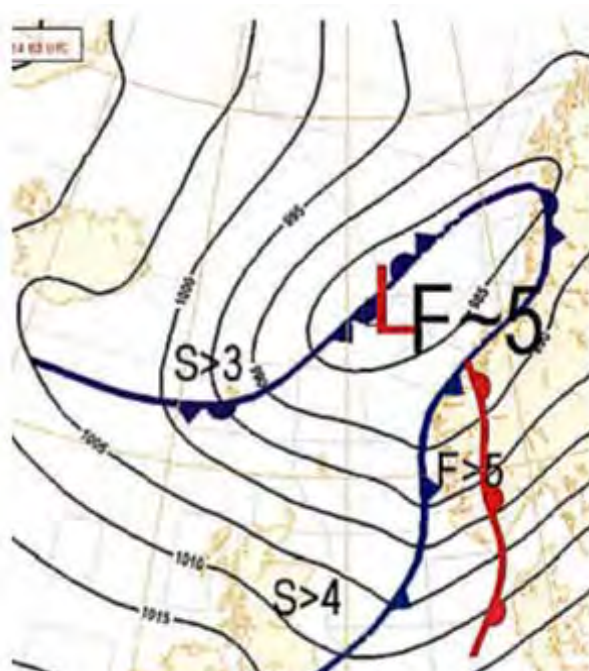
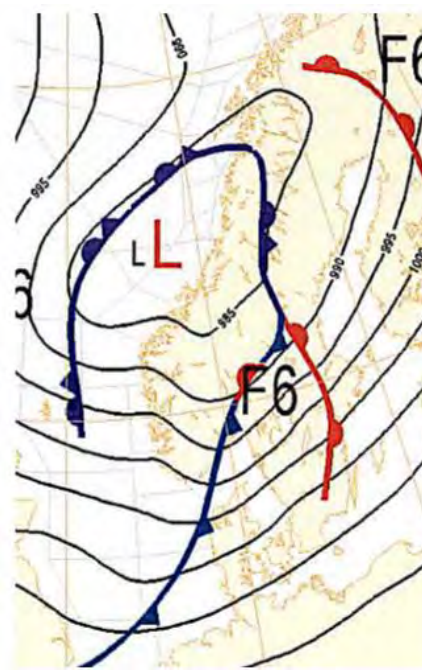
”Med den vestlig vinden var det også en del orografisk nedbør. Den vestlige vinden gav løfting av de fuktige luftmassene, noen som igjen gir økt konsentrasjon av underkjølte vanndråper. Temperaturen i 14 000 fot var mest sannsynlig mellom -5 og -15 grader C. Det er ofte ved disse temperaturene det blir observert ising.”

Figur 6: Værsituasjonen med plassering av fronter. Isingshendelsen inntraff kl. 05:23 UTC

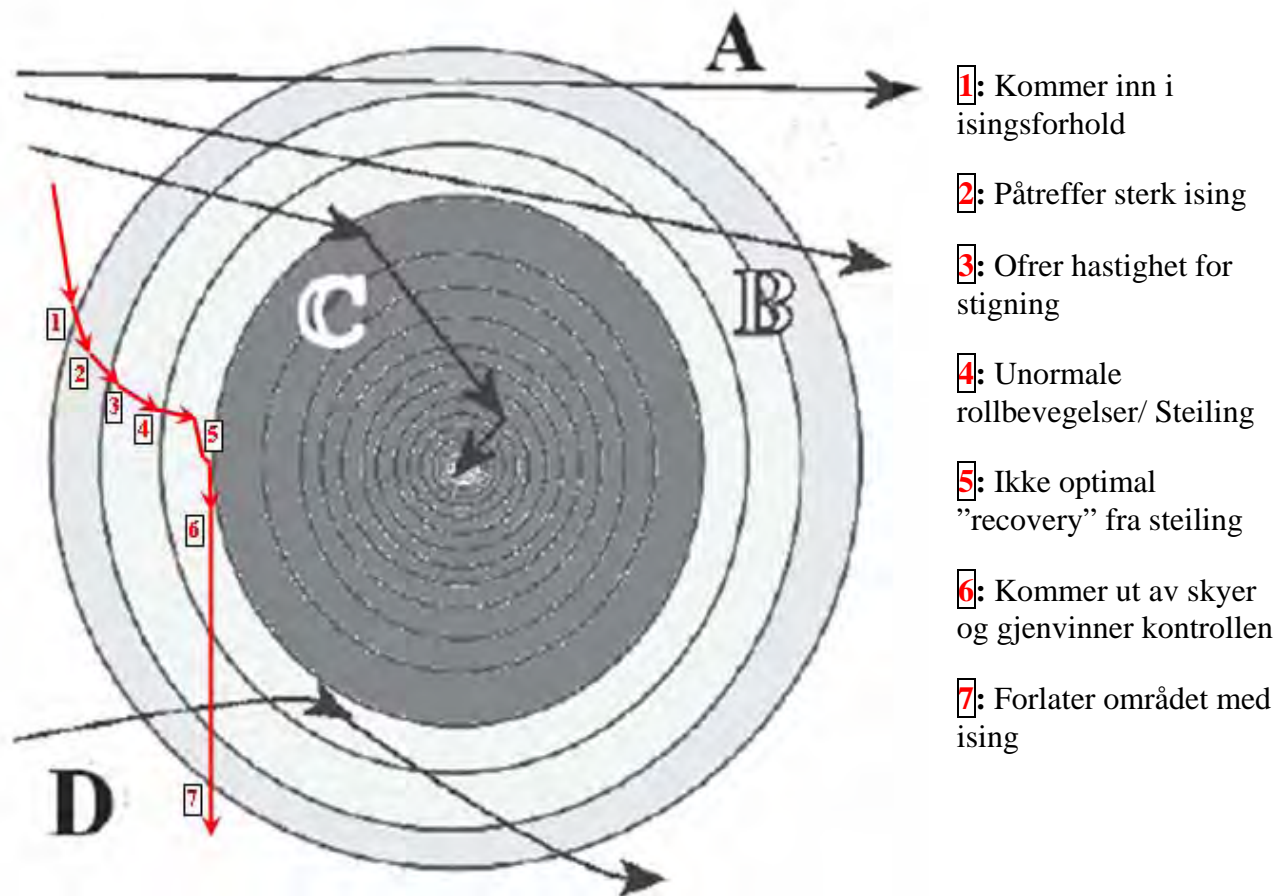
2.1.5 SHT mener "sort hull-modellen" kan benyttes for å illustrere det som skjedde med CST602 da flyet fløy inn i et område med sterk ising. Banen er angitt med røde piler i følgende figur:

Figur 10: Plotting av banen til CST602 i relasjon til "sort hull-modellen"

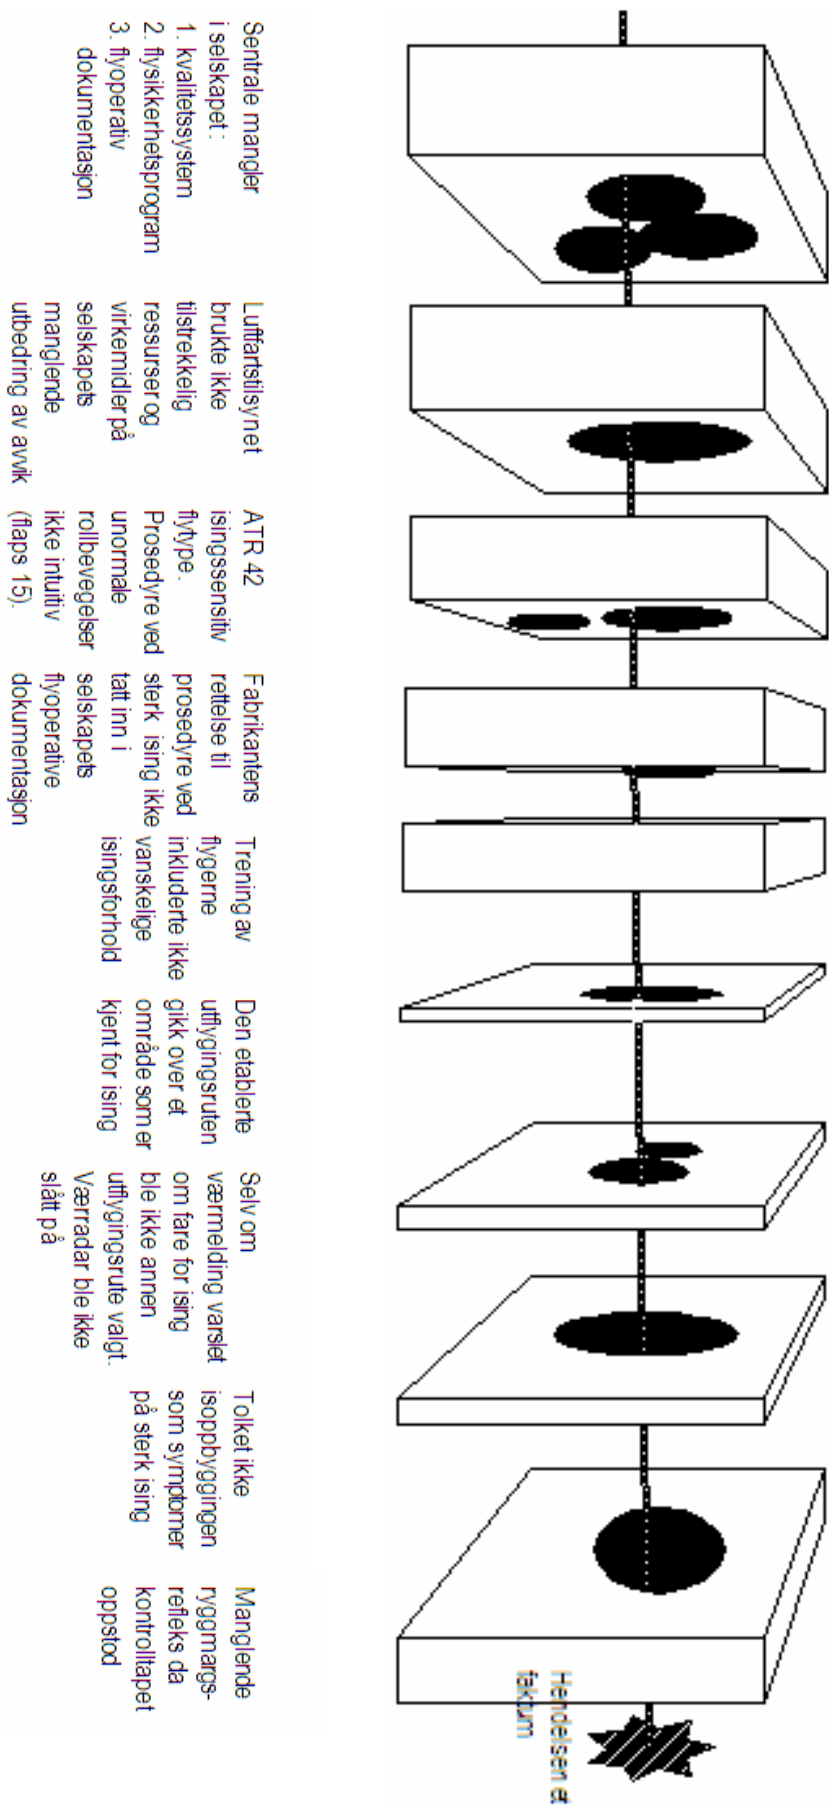
Barrieremodell-illustrasjon av latente forhold og aktive feil som førte til hendelsen
