# RAPPORT

SL 2009/11

RAPPORT OM LUFTFARTSULYKKE PÅ ØVRE  
KROKAVATN, HARDANGERVIDDA 18. AUGUST  
2005 MED CESSNA U206F, LN-HAM, OPERERT  
AV FJELLFLY

Avgitt dato: 05.06.2009  
SL Rapport: 2009/11

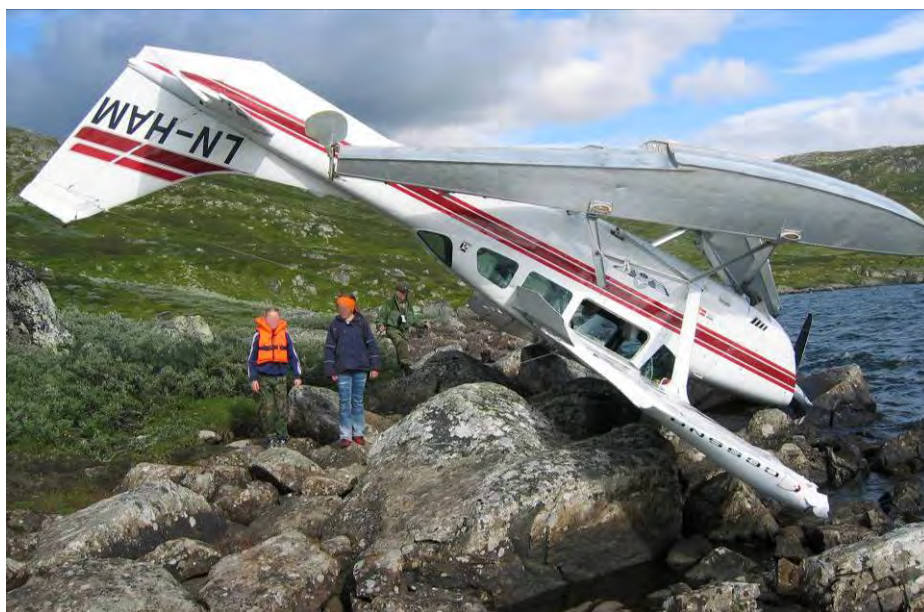
Flottører ødelagt, vinger og propell skadet

Under normal setting på vannet registrerte fartøysjefen at utflyingen tok uvanlig lang tid. Ifølge fartøysjefens rapport kom det et vindkast som "ødela all margin", slik at han måtte svinge venstre for å unngå et kaiområde. Det ble nødvendig med en kraftig venstre sving, etterfulgt av en bestemt setting. Fartøysjefen kuttet motoren og styrte mot et område som så sikkert ut. Etter ca. 30 meter på vannet traff høyre flottør en stein og tok inn vann slik at flyet begynte å tippe rolig forover. Ifølge fartøysjefens rapport fikk flyet stor bakkefart i medvind, og stoppområdet viste seg å bli for kort. Da flyet kjørte på grunn, fortsatte rotasjonen forover. Flyet kom til ro i ryggstilling med vingene plassert på hver sin stein. Havaristedet var i strandkanten ved den nordvestre enden av vannet, se Fig. 2.

Figur 1: Flyvraket på havaristedet.
