SL 2009/28

RAPPORT OM LUFTFARTSULYKKE VED ELVENES FLYPLASS I SALANGEN, TROMS 14. AUGUST 2009 MED PIPER PA-18-150 SUPER CUB, LN-HAR

Avgitt dato: 23.12.2009
SL Rapport: 2009/28

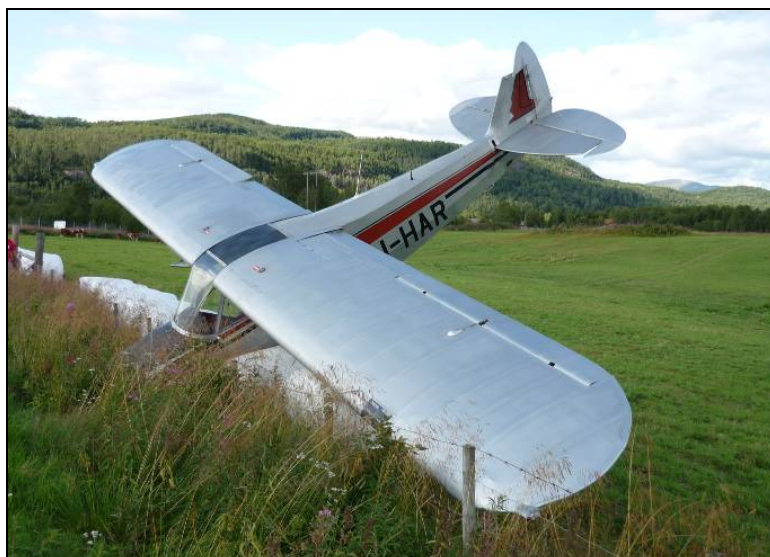
Skader på luftfartøy: Betydelig skadet. Understell brukket, skrog og motordeksel skadet.

Figur 1: Havaristed.

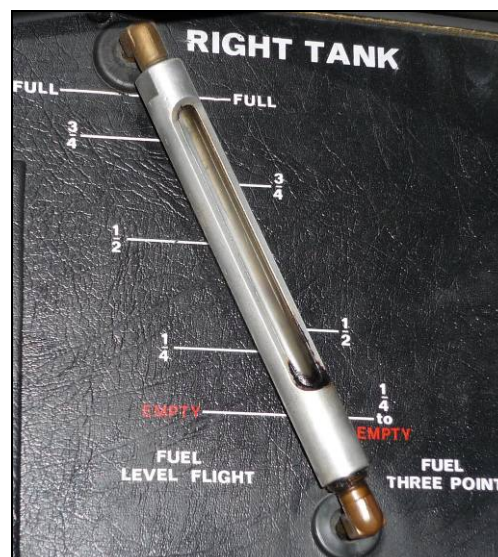
På flytypen Piper Super Cub er det to enkle drivstoffindikatorer. Disse er plassert lett synlige øverst på hver side i kabinen. En flytende kule indikerer drivstoffnivået. Det finnes to avlesningsskalaer, en når flyet flyr horisontalt ("FUEL LEVEL FLIGHT") og en til bruk når flyet er på bakken ("FUEL THREE POINT") (se figur 2).

Figur 2: Høyre drivstoffindikator (venstre er tilsvarende speilvendt).

Fartøysjefen har videre forklart at han under flyging hele tiden pleide å monitorere drivstoffnivået og at dette ble gjort mens flyet var i horisontalt flyging, og med "kula i midten" (se skala "Fuel Level Flight" på figur 2). Imidlertid mente fartøysjefen at det ofte kunne være vanskelig å få avlest drivstoffindikatorene, fordi mye av flygingen skjer med elever i seilfly som flyr noe ukoordinert, og fordi drivstoffet ofte skulper. Han mente således at avlesningene kunne bli unøyaktige. Etter fartøysjefens beregning brukte LN-HAR 40 liter drivstoff i timen i forbindelse med slepeflyging.

Det eksisterer ikke noen skala for avlesning av drivstoffindikatorerne på bakken (”FUEL THREE POINT”) ved drivstoffnivå mellom ¼ og tom tank. Ved lavt drivstoffnivå må følgelig avlesning foregå når halen er oppe som ved horisontal flyging og ved bruk av skalaen (”LEVEL FLIGHT”). Havarikommisjonen mener at de enkle drivstoffindikatorerne på flytypen Piper Super Cub er pålitelige så lenge kula synes, men at de ikke kan anvendes ved lavt drivstoffnivå fordi kula da er under synlig skala.

Prosedyren til Salangen Luftsportklubb for etterfylling av drivstoff viste seg, ved luftfartsulykken i august 2009, å ikke sikre at det var tilstrekkelig drivstoffmengde om bord på LN-HAR. De enkle drivstoffindikatorerne på flytypen Piper Super Cub er pålitelige forutsatt at kulene er i ro og på de synlige delene av skalaene. SHT tilrår Salangen Luftsportklubb å finne frem til en sikker måte å verifisere drivstofforbruk og gjenværende drivstoffmengde på.
