Statens
Havarikommisjon
for Transport

SL 2009/03

RAPPORT OM ALVORLIG LUFTFARTSHENDELSE
VED EKNESVÅGEN, HORDALAND DEN 20.
SEPTEMBER 2008 MED PIPER PA-18-150 SUPER
CUB, LN-HHI PÅ FLOTTØRER

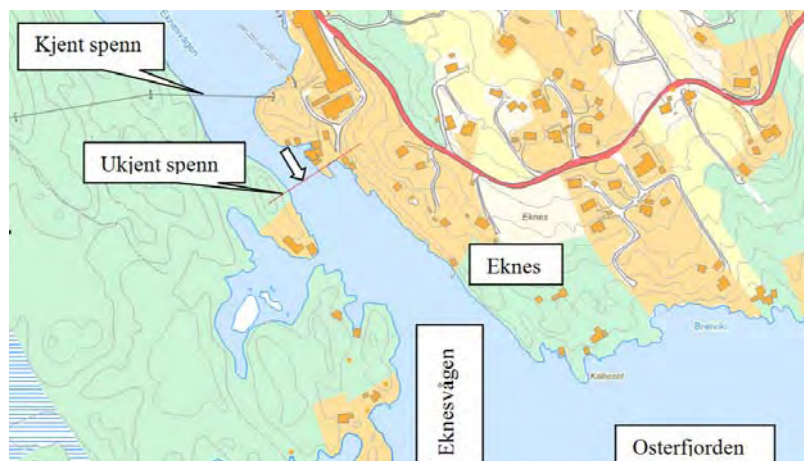
Fartøysjefen er selv fra området og har sitt arbeidssted like ved kaiområdet. Som nevnt pleide han å lande ute i Osterfjorden. Han har opplyst til SHT at det var ca. 6-7 år siden han sist hadde landet inne i Eknesvågen. Fartøysjefen kjente til at det hadde vært et spenn over kaiområdet, men trodde at kablene hadde blitt fjernet for flere år siden. Fartøysjefen har i ettertid opplyst at høyden på det ukjente spennet var ca. 50 ft over Eknesvågen.

Figur 1: Kartutsnitt over området. (Havarikommisjonen har inntegnet det ukjente spennet med rød strek og flyets fartsretning/kollisjonspunkt med hvit pil)
