FLYHAVARIKOMMISJONEN

RAPPORT OM LUFTFARTSULYKKE VED FOSS GÅRD NÆR SKIEN
DEN 2. APRIL 1987 MED BEECHCRAFT KING AIR C90 LN-KCR

UTGITT JULI 1989

**RAPPORT OM LUFTFARTSULYKKE VED FOSS GÅRD NÆR SKIEN DEN
2. APRIL 1987 MED BEECHCRAFT KING AIR C90 LN-KCR**

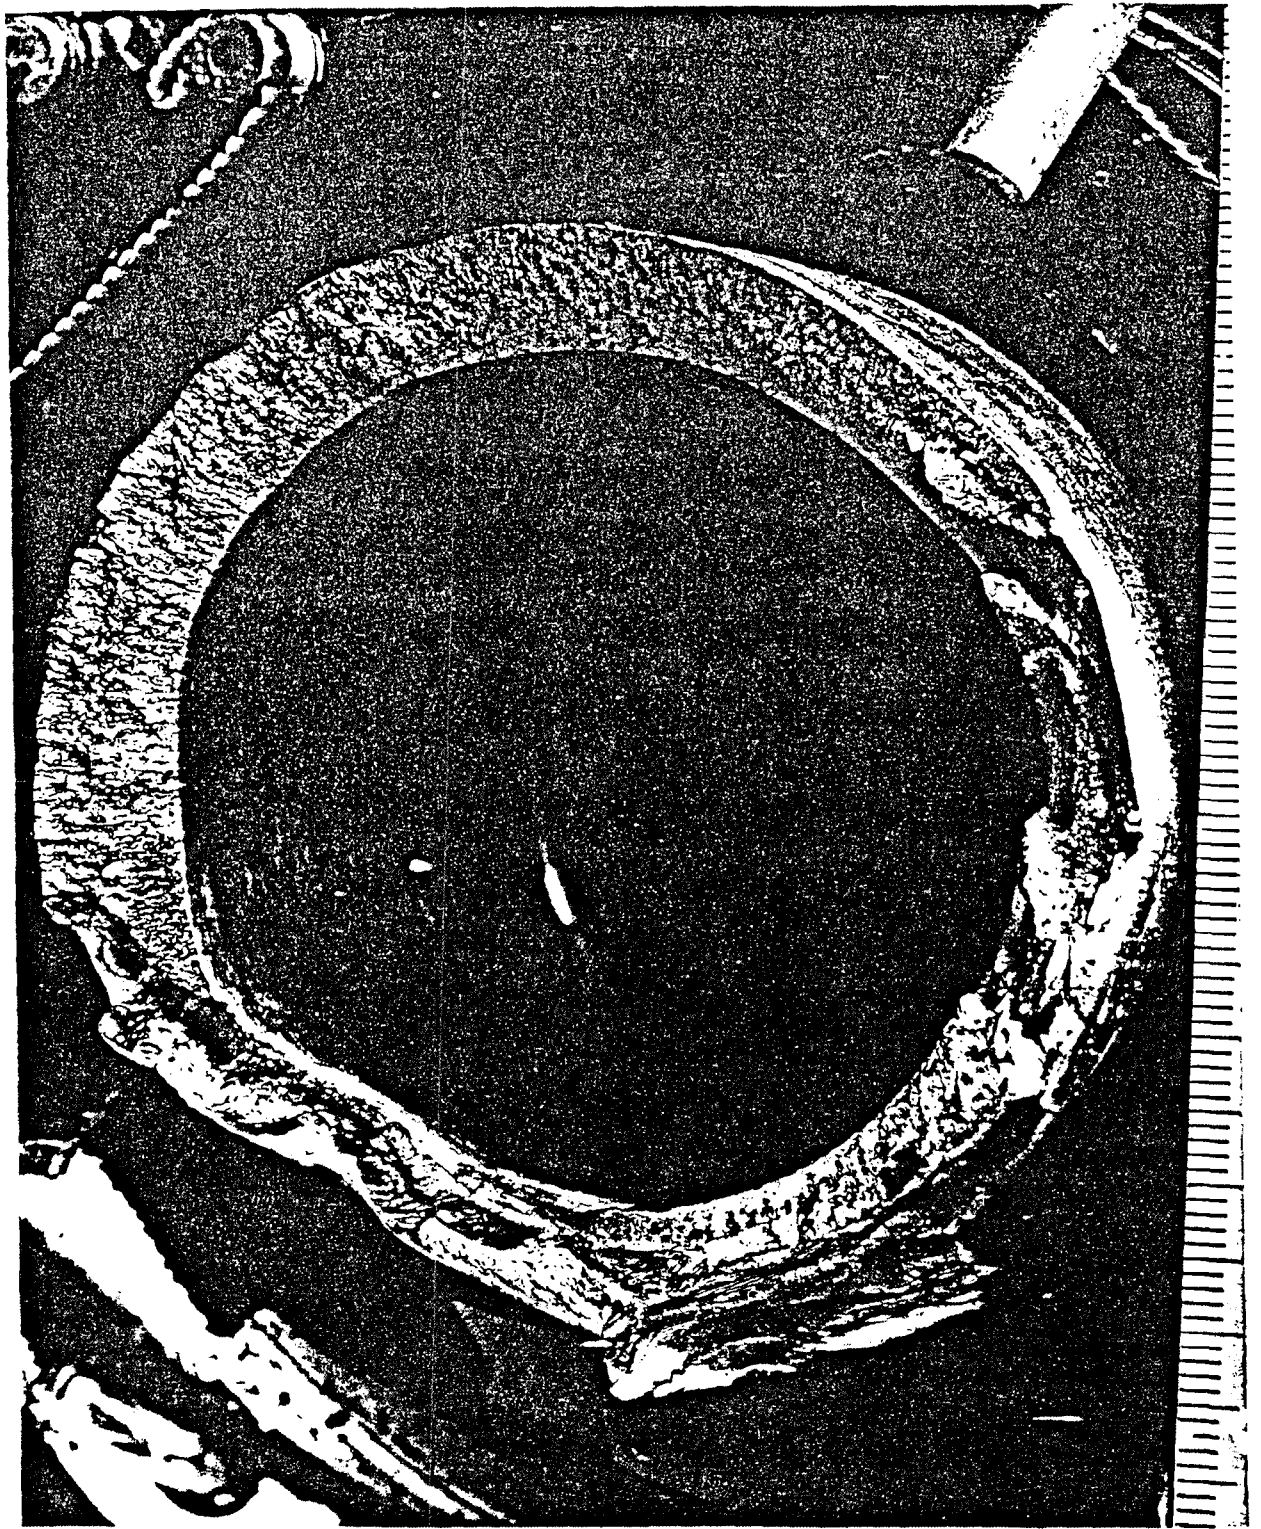
From the close-up photos it is seen that the undamaged sector of the fractured surface for the RH-engine (Fig. 3) shows a dull, grey appearance and a "45 degrees" shear pattern, which, visually determined, strongly indicates a ductile (shear) fracture. Some reduction of the cross-section area seen close to the fracture surface is supporting this determination.

Fig. 3 Fracture surface of the RH-engine propeller shaft.

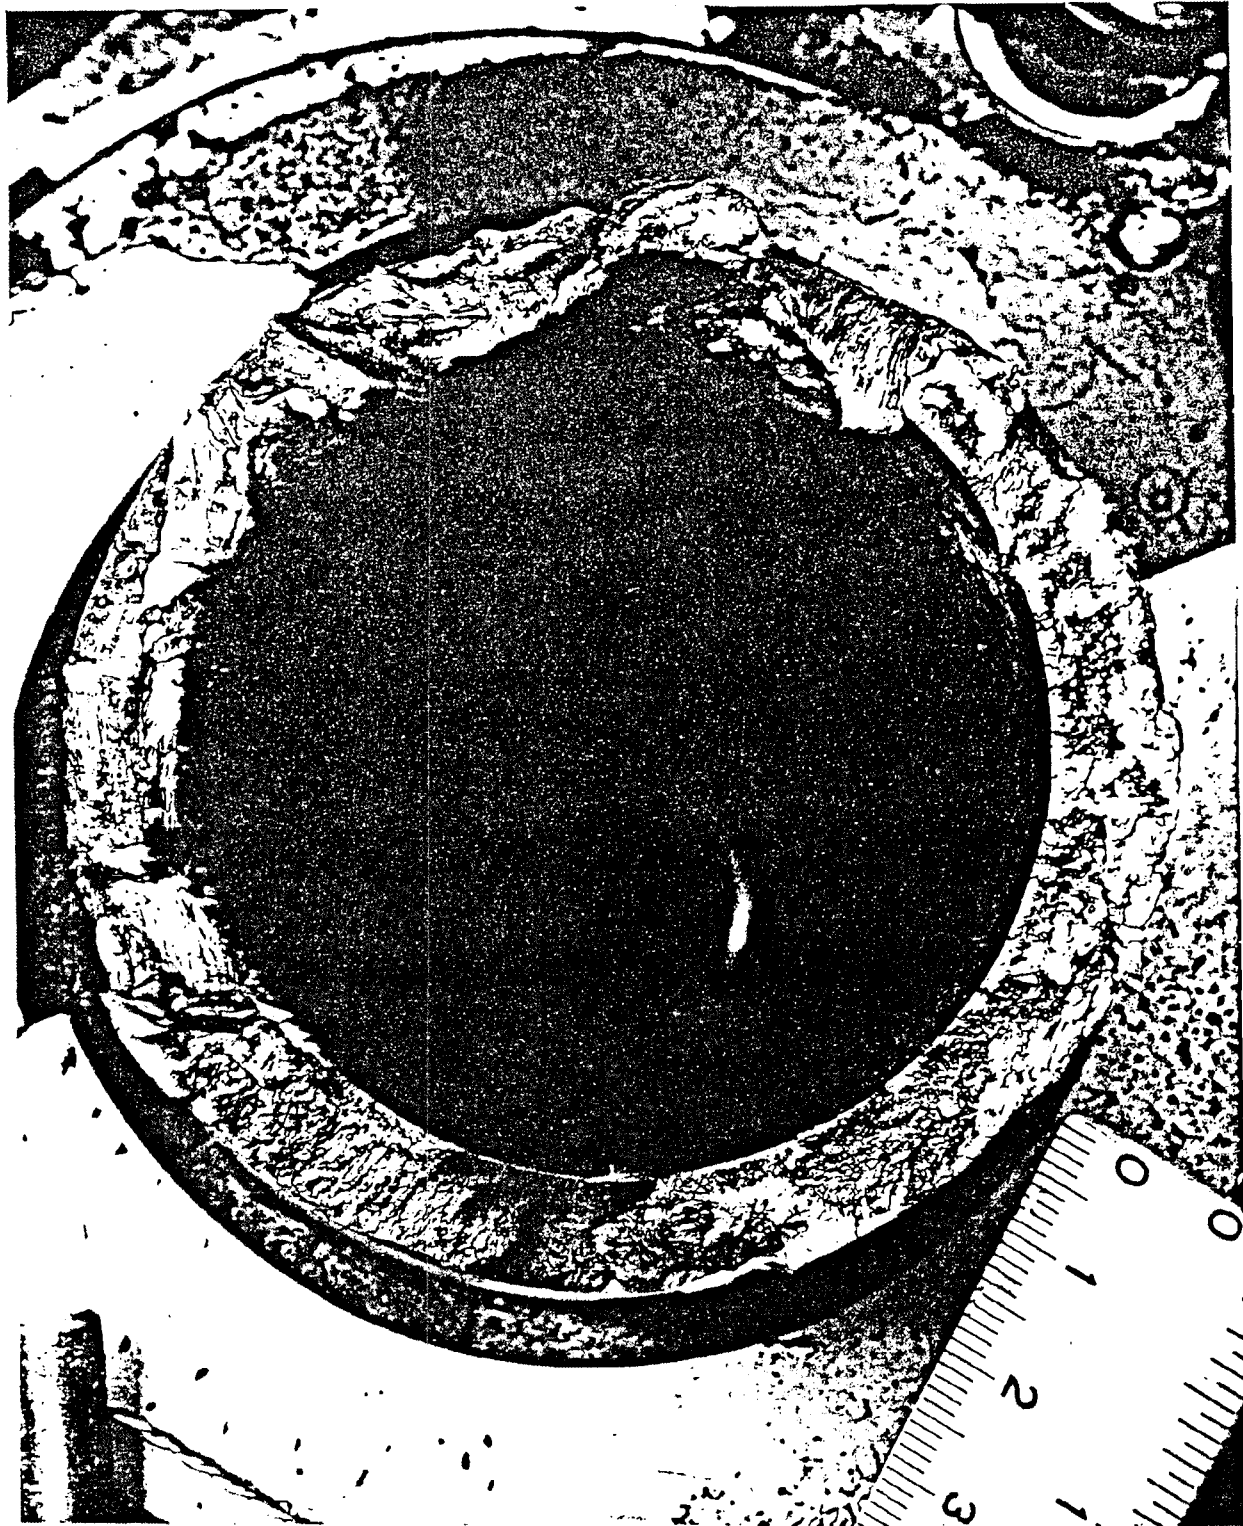
The undamaged sectors of the fracture surface for the LH-engine (Fig. 4) show a transverse direction and a more bright appearance, especially within the right half of the picture. This indicates the shaft to have failed in a more brittle manner, which also is supported by the characteristic "chevron"-pattern seen locally at the 5 o'clock position of the picture.

Fig. 4 Fracture surface of the LH-engine propeller shaft.

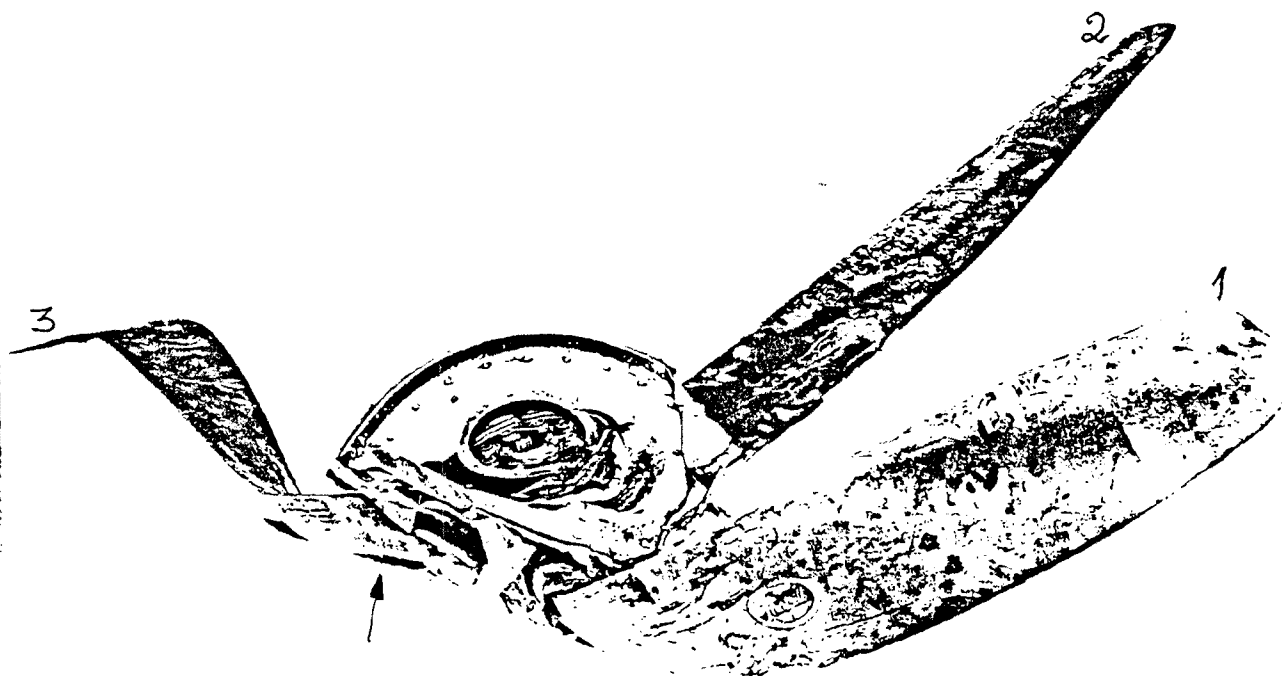
marks are found more prominent (see fig. 5), both regarding the number of damages and their extension. Several of them are also showing nearly the same orientation (per blade), and blade twisting and backwards bending as an indication of rotation is clearly seen (see spec. blade No. 1). Also the (rear) bulkhead and spinner support damages (made by the separation of the broken propeller shaft) are giving an impression of rotation for this propeller.

Totally seen, it is found indicated that the rotation of this propeller has been at least at the same level, and most probably far above the r.p.m. of the LH-propeller."

Fig. 5 General view of the RH-propeller. The blades are marked corresponding to their first marking made at the place of accident. (As can be seen, the blade No. 3 is erroneously marked LH 3 (arrowed), this should be RH 3).

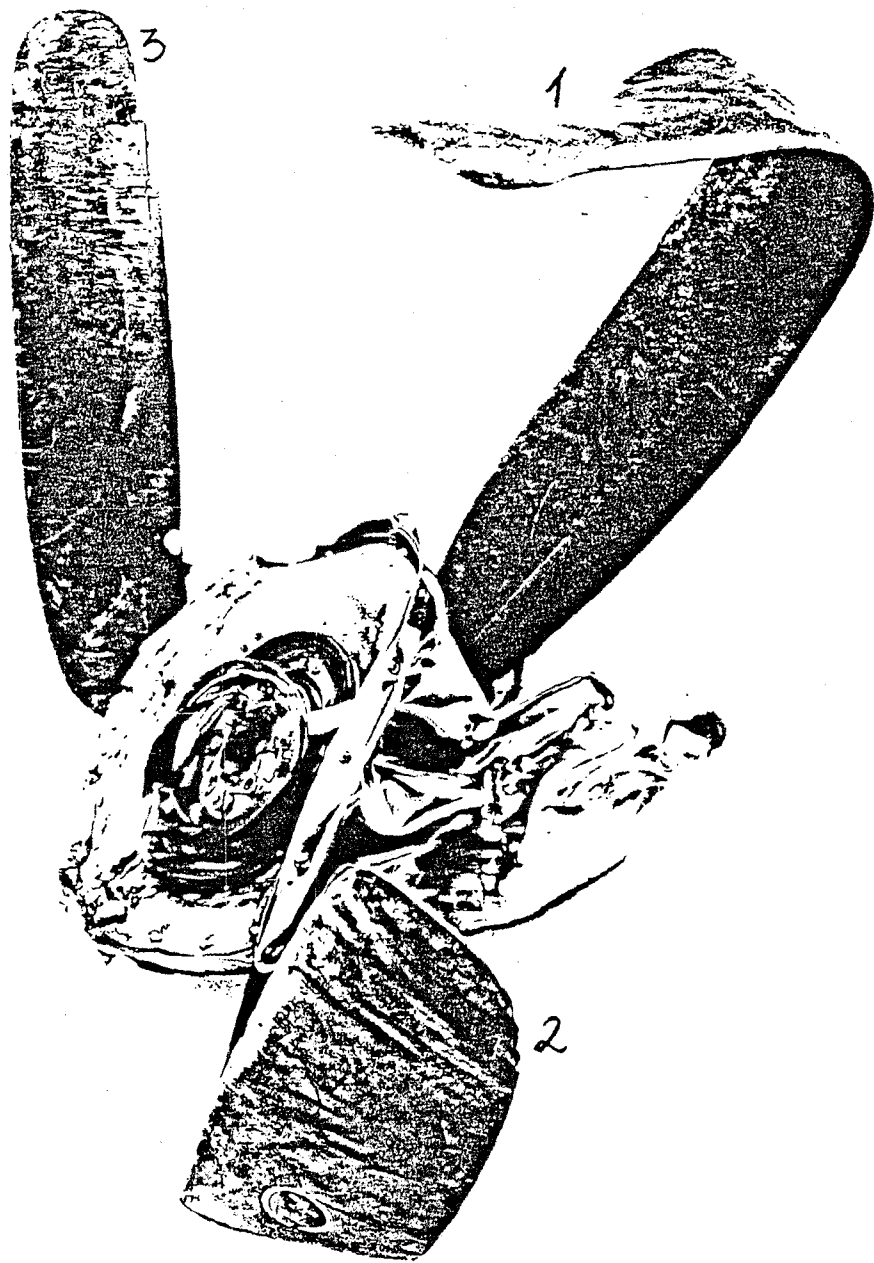
The spring assembly for the LH-propeller was found seriously bent, but not separated from the hub assembly (see Fig. 6).

Looking at the blade deformations for the LH-propeller (Fig. 6), a slight twisting of the blades combined with a slight backwards bending can be observed (see spec. blade No. 2), in addition to the more prominent and rather sharp bending of the blades. The twisting and slight bending mentioned is normally considered as a consequence of rotation at the moment of a rather soft ground impact, (ref. Hartzell experts serving by A/S Norrønafly in Oslo). This should at least indicate some rotation for the LH-propeller.

However, the more prominent blade deformations seen in Fig. 6, and also the deformation marks found in the (rear) bulkhead, spinner support and bolt connection (seen in the same picture), are found to be indications of a rather moderate rotational speed.

Fig. 6 General view of the LH-propeller. The blades are marked corresponding to their first marking made at the place of accident.

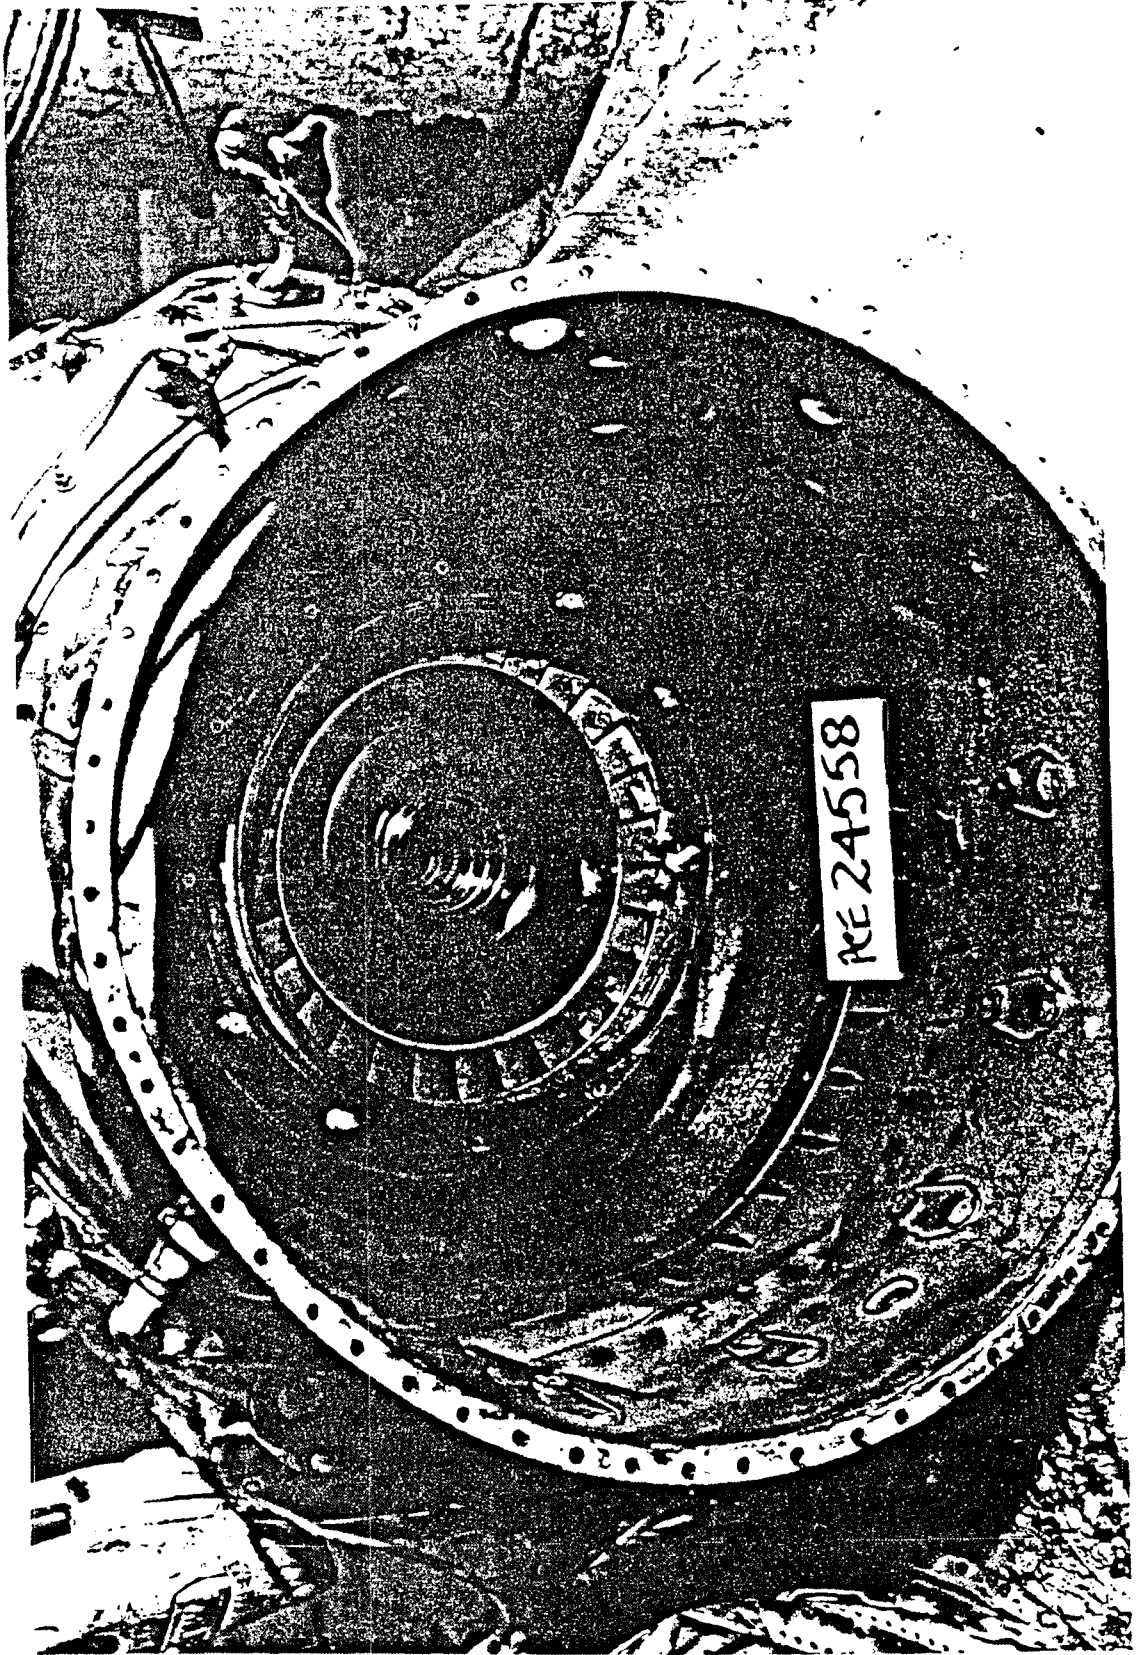
PHOTO NO. 7
S/N 24558

The engine was opened at "C" flange to gain hot section access. Many compressor turbine blades were broken off or pushed out of the firtrees, however, the remaining blades were heavily rubbed on the downstream sides from contact with the power turbine vane ring at impact (Photo No. 3). The disk firtree area was moderately rubbed. The balancing rim, airseal spigot, and inner face area (Photo No 5). Photo No. 6 illustrates a very small amount of damage on the upstream side. The C.T. vane ring was intact, however, nine (9) were sheared at the most severely compressed area on the gas generator case (Photo No. 7).

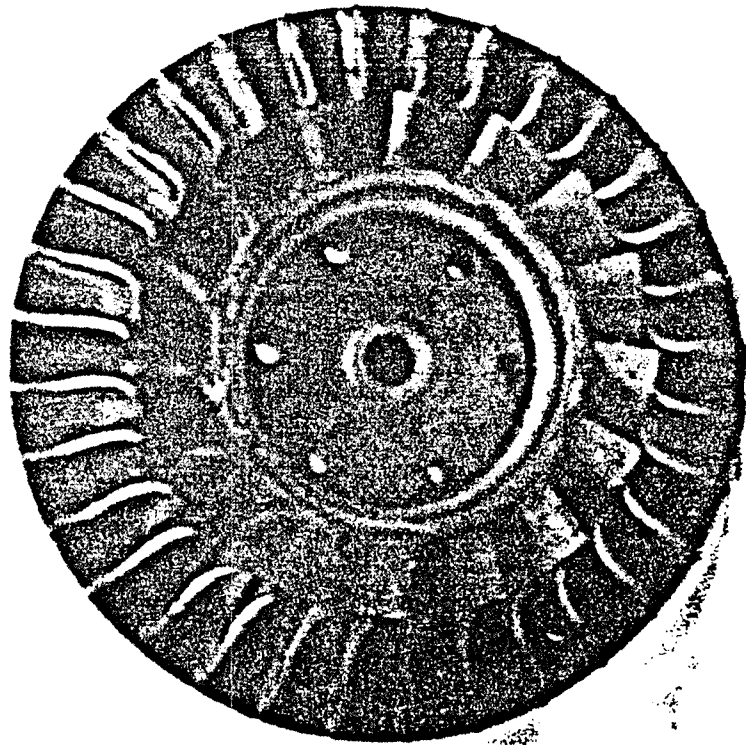
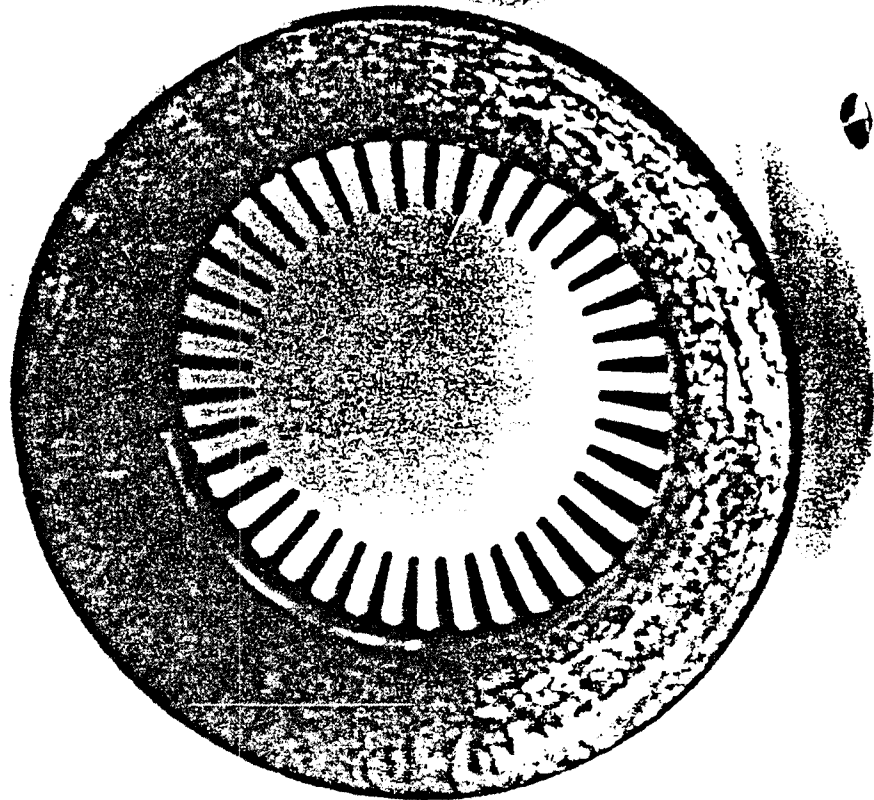
PHOTO NO. 11
S/N 24558

No compressor foreign object damage (F.O.D.) was evident, however, the centrifugal impeller vane profiles and impeller housing interface were heavily rubbed from impact (Photo No. 11).

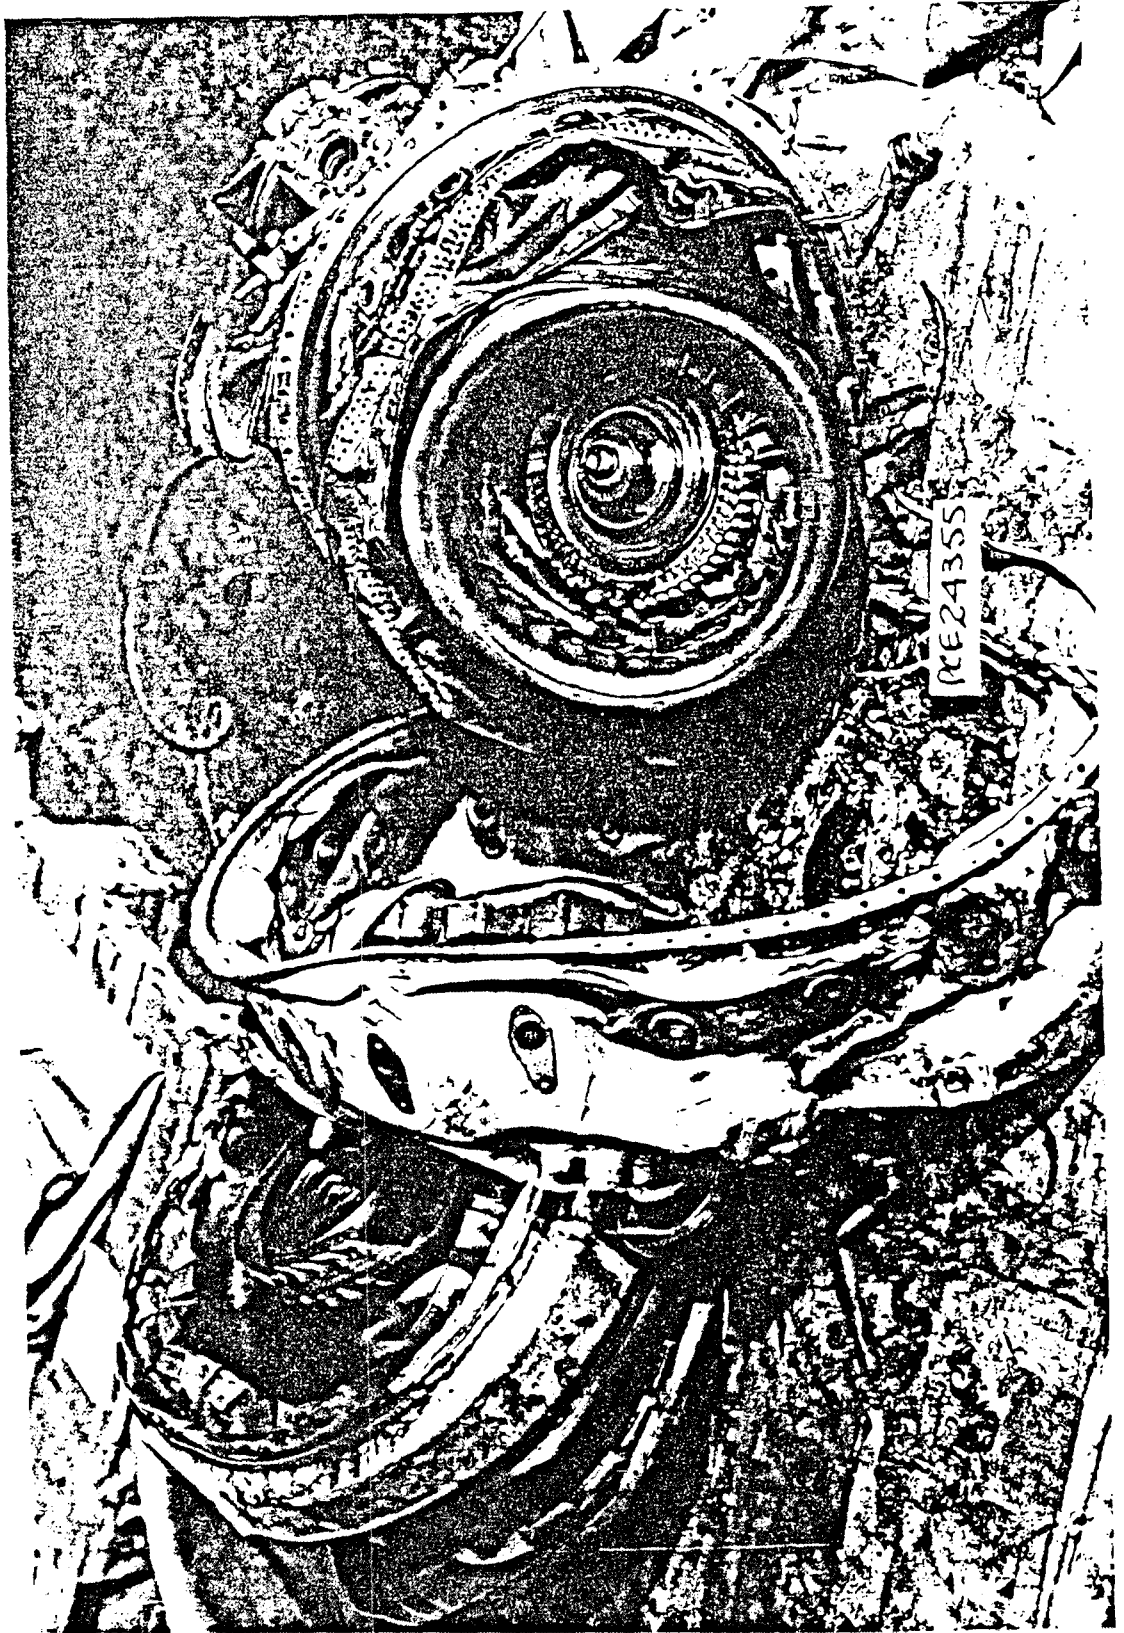
PHOTO NO. 15
S/N 24355

Due to severe damage, the gas generator case required cutting to gain hot section access (Photo No. 15). All compressor turbine vanes and the inner rim section were broken away and the C.T. disk was broken off at the spigot

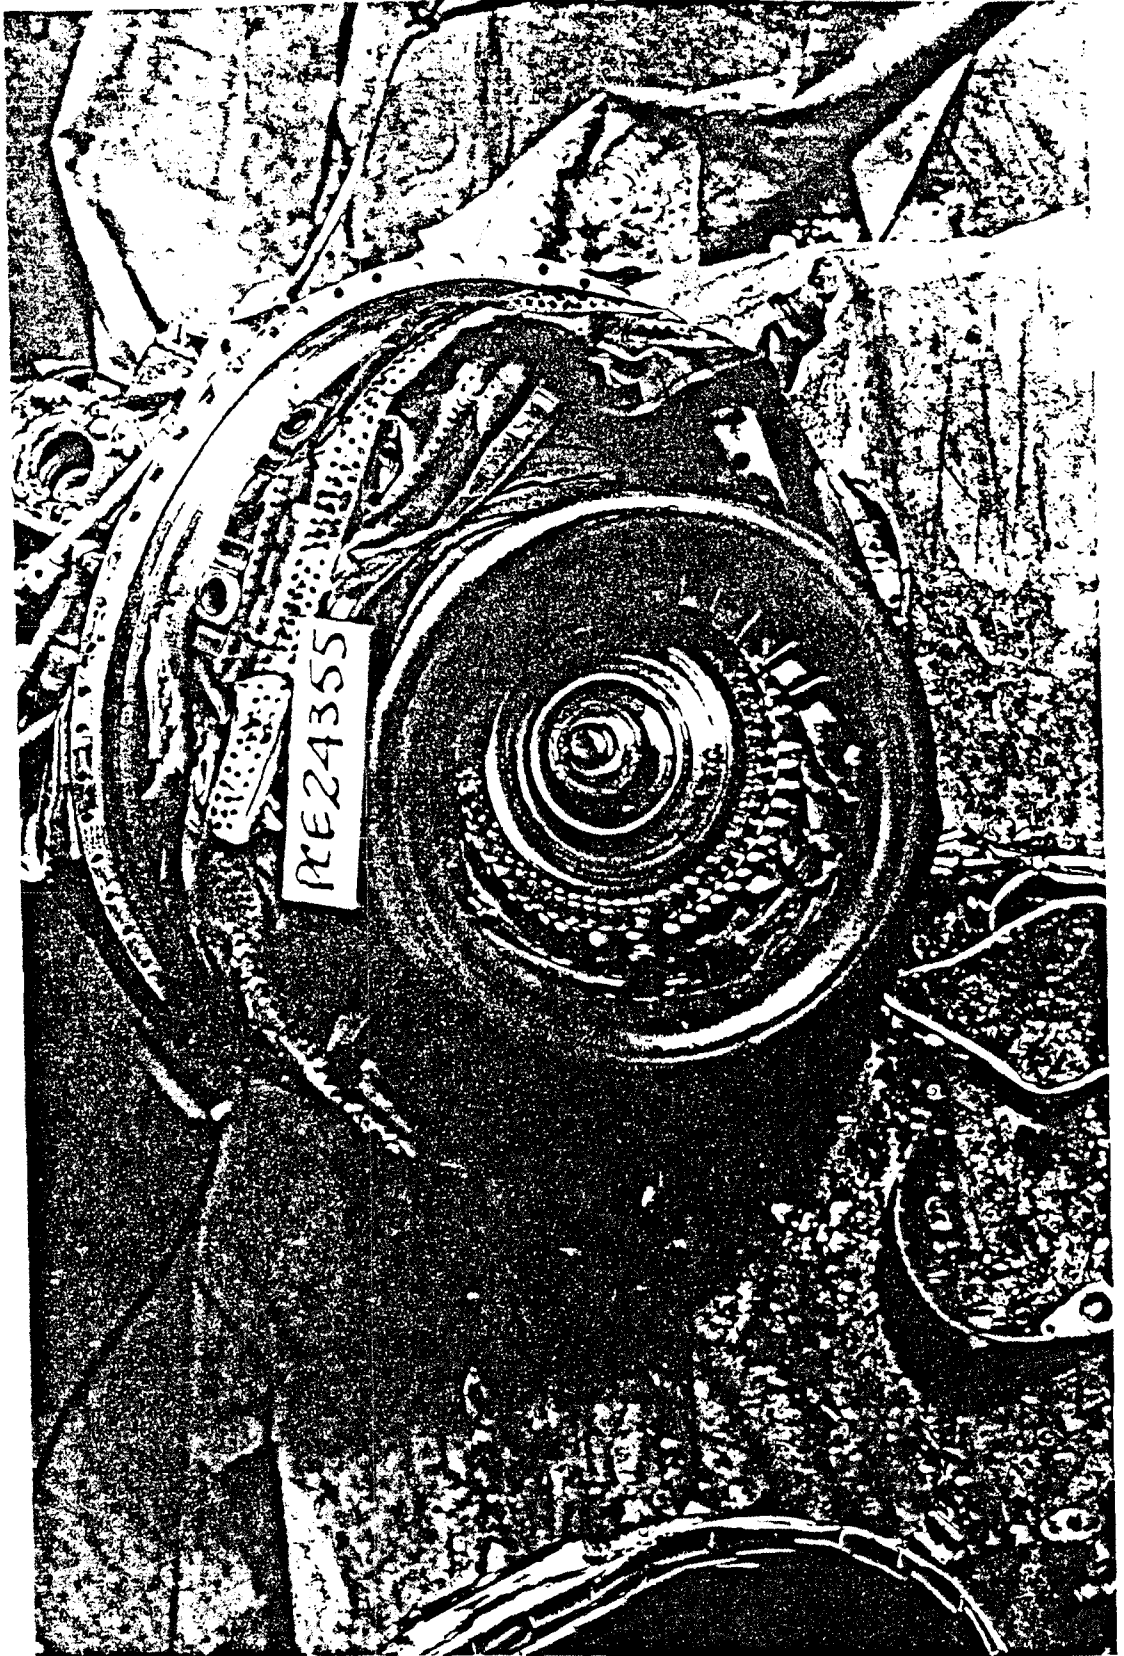
PHOTO NO. 16
34B 24355

from impact. The combustion chamber liner was crushed to approximately 1/2 length (Photo No. 16). Two (2) C.T. blades were pushed out of the disk and the remainder were broken off adjacent to the platforms. The disk airseal was broken and worn away and both disk faces were rotationally rubbed (Photos 17 & 18).
