SL 2009/13

RAPPORT OM LUFTRAFIKKHENDELSE I BODØ TERMINALOMRÅDE 27.02.2009, NÆRPASSERING MELLOM LN-KKS OPERERT AV NORWEGIAN OG LN-KLK

Avgitt dato: 24.06.2009
SL Rapport: 2009/13

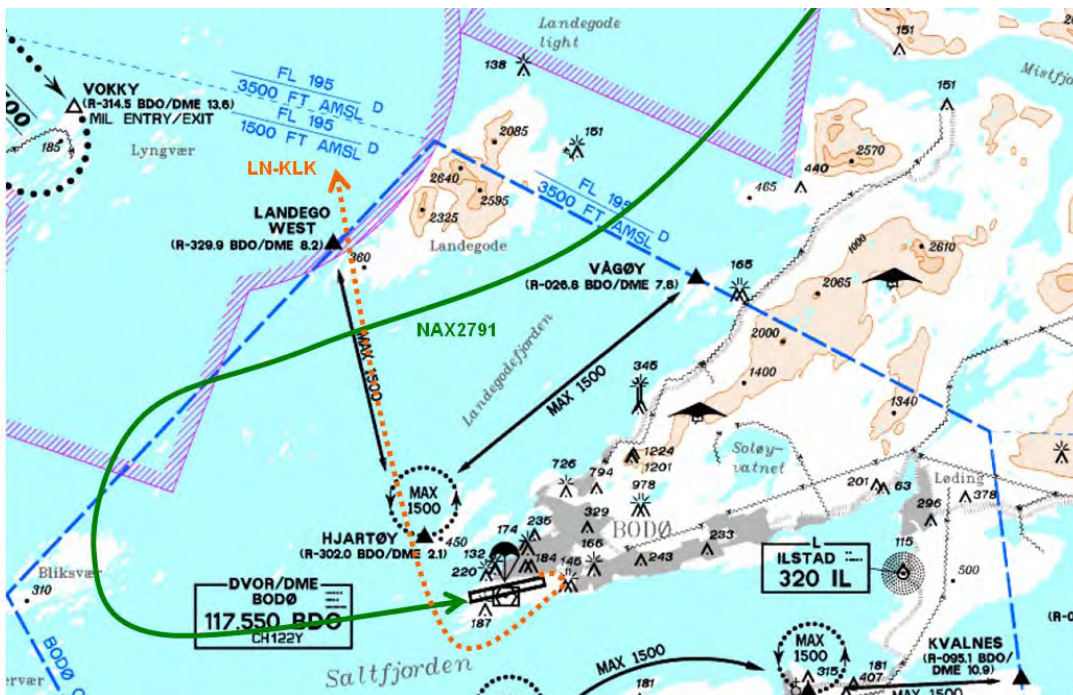
Figur 1: Utsnitt av kart fra AIP Norge: EN AD 2 ENBO, VFR-routes Light Aircraft and Helicopter. LN-KLK var på utflyging fra Bodø lufthavn (illustrert med oransje farge). NAX2791 var på innflyging til Bodø lufthavn (illustrert med grønn farge). De to luftfartøyene var på kryssende kurs sør av øya Landegode.

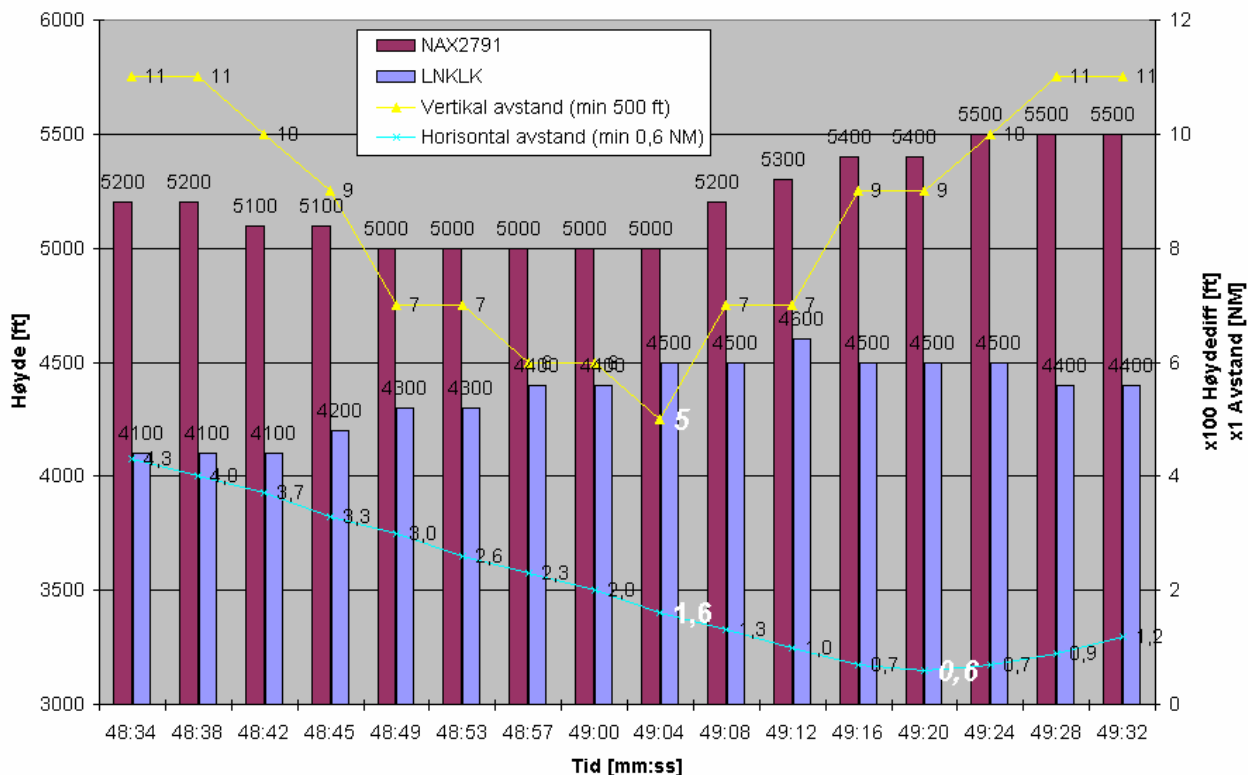
Figur 2: Høydediagram.

Avspilling av radardata fra Avinor viste følgende: Minste vertikal avstand mellom LN-KLK og NAX2791 var 500 ft, samtidig som horisontal avstand var 1,6 NM. Minste horisontale avstand var 0,6 NM, samtidig som vertikal avstand var 900 ft (se diagram figur 2).

Diagrammet i figur 2 er basert på radardata (RaADS) fra Avinor. Rød søyle viser hvordan NAX2791, etter at de har fått TCAS-TA stoppet sin nedstigning i 5 000 ft, og videre hvordan flyet klatret som følge av TCAS-RA. Blå søyle viser LN-KLK, som stiger til klarert høyde 4 500 ft. I

samme diagram er det lagt inn en gul linje som viser vertikal avstand og en blå linje som viser horisontal avstand. Minste vertikale avstand var 500 ft, samtidig som horisontal avstand var 1,6 NM. Minste horisontale avstand var 0,6 NM, samtidig som vertikal avstand var 900 ft.
