RAPPORT OM LUFTFARTSULYKKE NÆR STJERNEVANN
DEN 3. MAI 1986 MED SOCATA RALLYE TB9 TAMPICO
LN-KLN

FLYHAVARIKOMMISJONEN

RAPPORT OM LUFTFARTSULYKKE

LUFTFARTØYET: Socata Rallye TB9 Tampico
REGISTRERING: LN-KLN
EIER: Vadsø Flyklubb
BRUKER: Vadsø Flyklubb

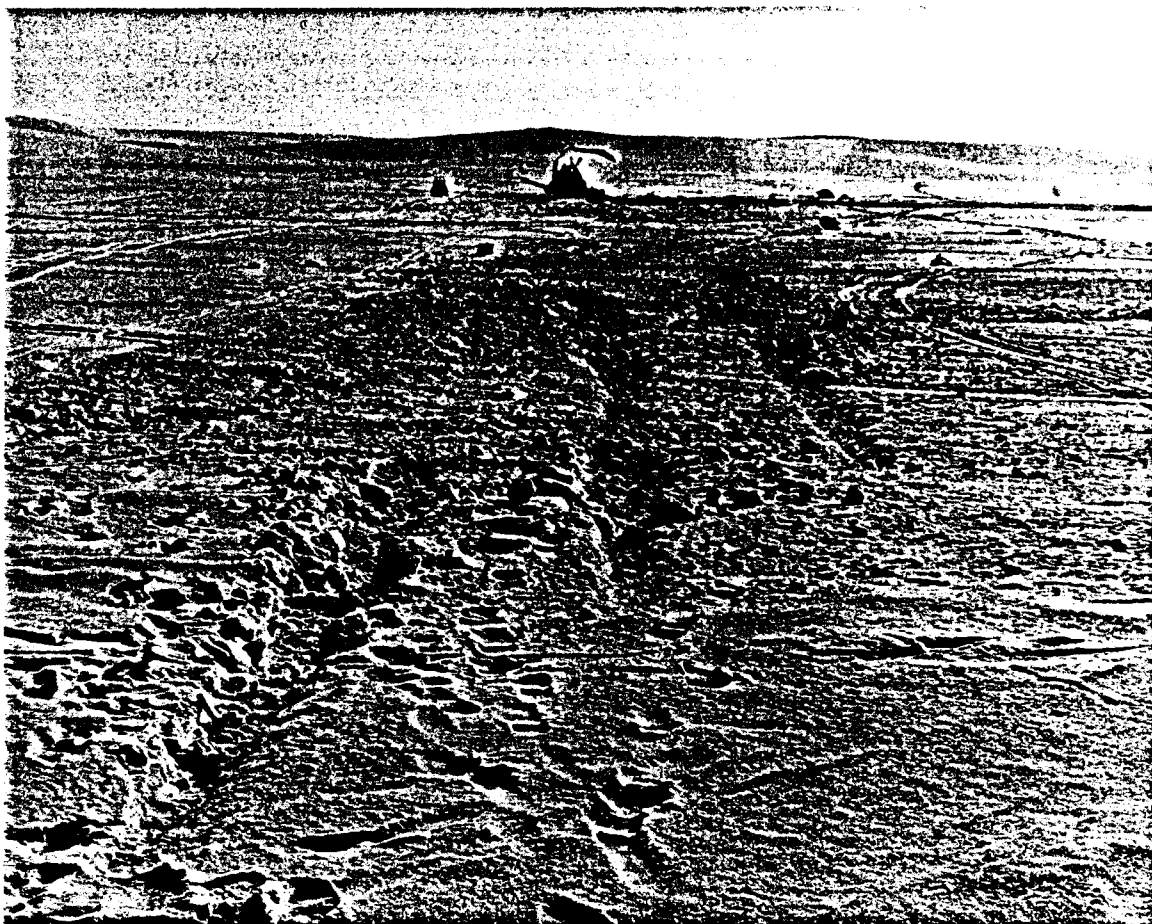
HAVARISTEDET

Havariområdet, Stjernevann(nordre), var islagt og dekket med ca 50 cm snø. Vannet ligger åpent til i terrenget 212 meter over havet. Terrenget rundt stiger slakt og høyeste punkt i nærmeste omegn er 291 m.o.h.

Fartøyet traff bakken med en svakt nedadgående bevegelse. Farten må antas å ha vært høy fordi flyet var satt i et

slakt stup ned mot isfiskerne med pådrag av motorkraft. Flyet traff snøen med understellet. Deretter tippet det forover og fortsatte kast i kast. Under disse bevegelsene ble blandt annet vingene, understell og motor revet av skroget. Flyskrogets og kabinens struktur var forholdsvis intakt. Det var en del deformasjoner særlig bakenfor akterskottet. Kabinglasset var knust og dørene delvis avrevet. Instrumentpanelet var også løsrevet. De enkelte vrakdeler lå relativt samlet omlag 130-140 meter fra flyets første anslagspunkt.
