## BULLETIN

### HAVARIKOMMISJONEN FOR SIVIL LUFTFART (HSL)

Telefon: 67 12 23 19 - 67 59 36 55                      BUL      14/96

-type og reg.:	TB 10, Ralley Tobago, S/N 390, LN-KLP
-fabr. år:	1983
-motor:	Avco Lycoming O-360-A1AD
Radiokallesignal:	LLP
Dato og tidspunkt:	1. desember 1995 ca. kl. 1210 - ca. kl. 1310
Hendelsessted:	Grenseområdet Finnmark/Finland
Type hendelse:	Luftfartshendelse, feilnavigering
Type flyging:	Privat
Værforhold:	Vind NNV/30 kt, sikt 10 km+, skyer brutt i 2 - 4 000 ft, temp. 0°C, duggpunkt -6°C, QNH 1016 hPa
Flygeforhold:	VMC (over brutt skydekke)
Reiseplan:	VFR
Antall ombord:	1
Fartøysjefen	
-alder:	51 år
-sertifikat:	Privatflygersertifikat (PPL-A), utstedt i 1983
-flygererfaring:	Totaltid 151 timer; siste 12 mndr. 14 timer; siste 30 dager 4:15.
Informasjonskilder:	Fartøysjefens rapport på skjema NE-148, telefonsamtaler og hans tilleggsrapport, samt rapporter og utskrifter/lydbåndkopier fra lufttrafikktenesten.

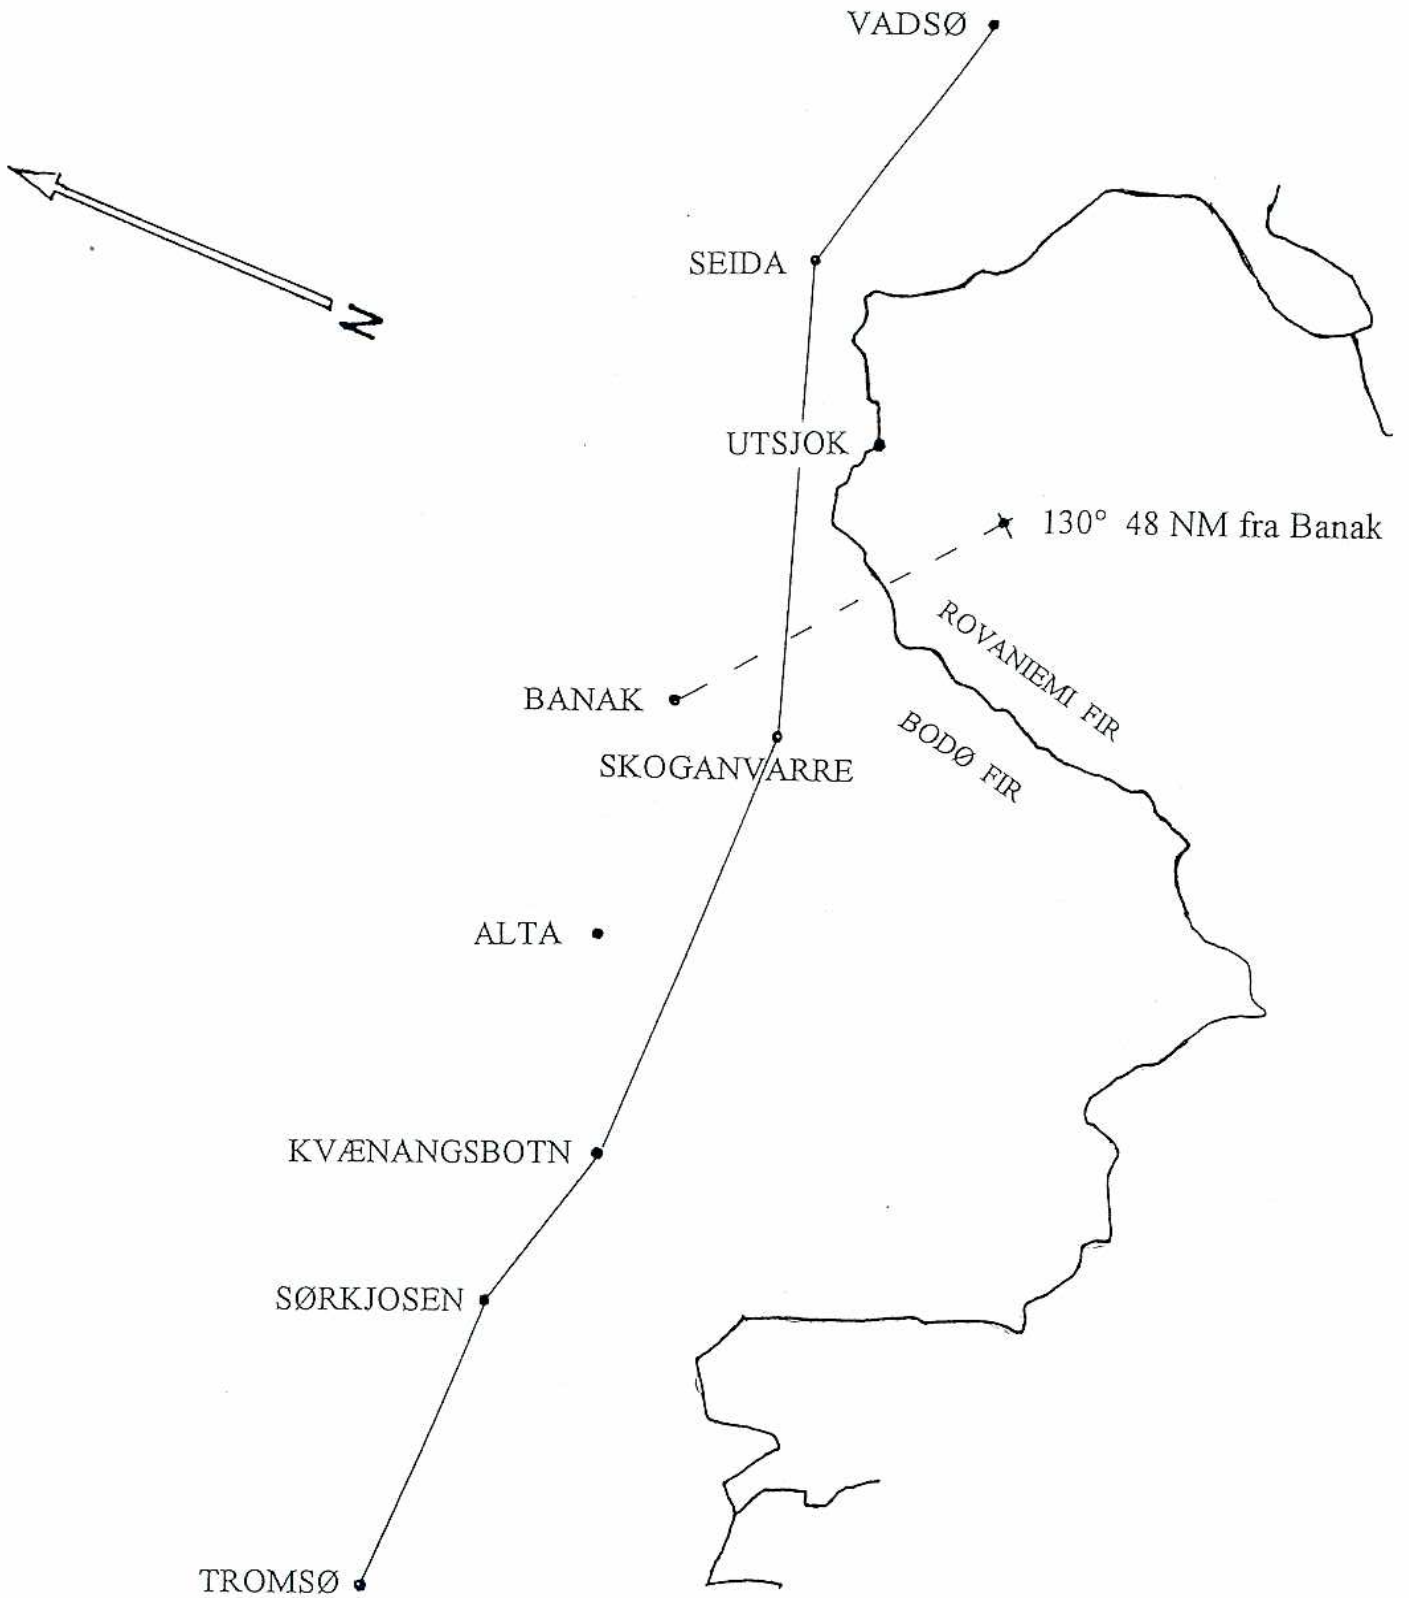
FLYGERUTE TIL LN-KLP

**Bilag:** Kartskisse av planlagt rute.
