RAPPORT

SL 2008/07

RAPPORT OM ALVORLIG LUFTFARTSHENDELSE
PÅ TROMSØ LUFTHAVN 3. OKTOBER 2007 MED
BEECH B200, LN-LTA, OPERERT AV
LUFTTRANSPORT OG FORD TRANSIT, ZH16641,
OPERERT AV ISS FACILITY SERVICES

Avgitt dato: 12.06.2008
SL Rapport: 2008/07

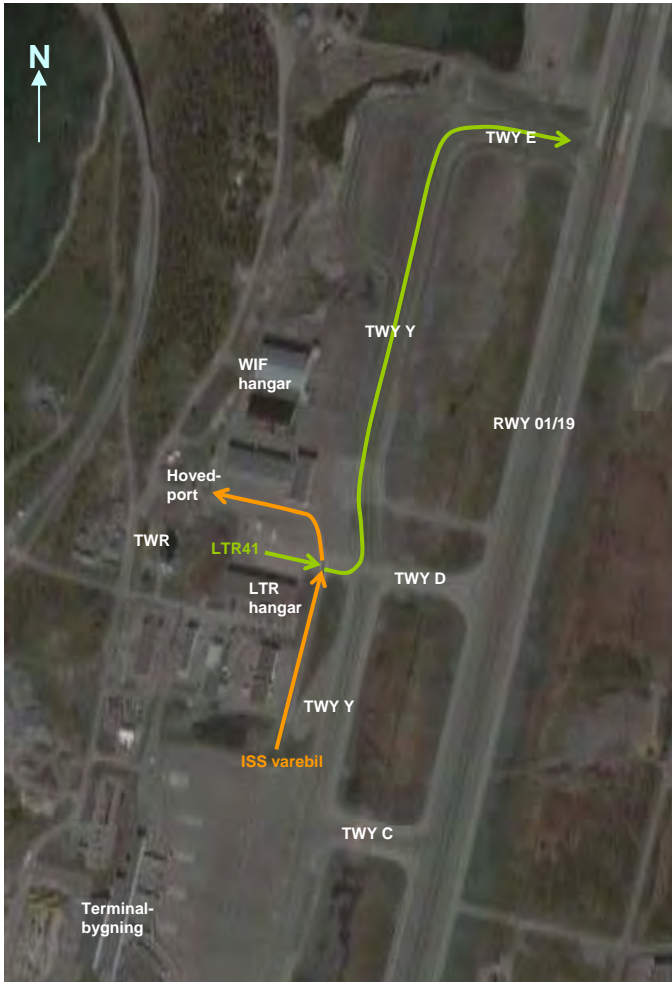
Figur 1: Tromsø lufthavn. Bevegelsene til LTR41 er markert med grønn farge, og bevegelsene til varebilen er markert med oransje. Bildet er gjengitt med tillatelse fra Google ©.

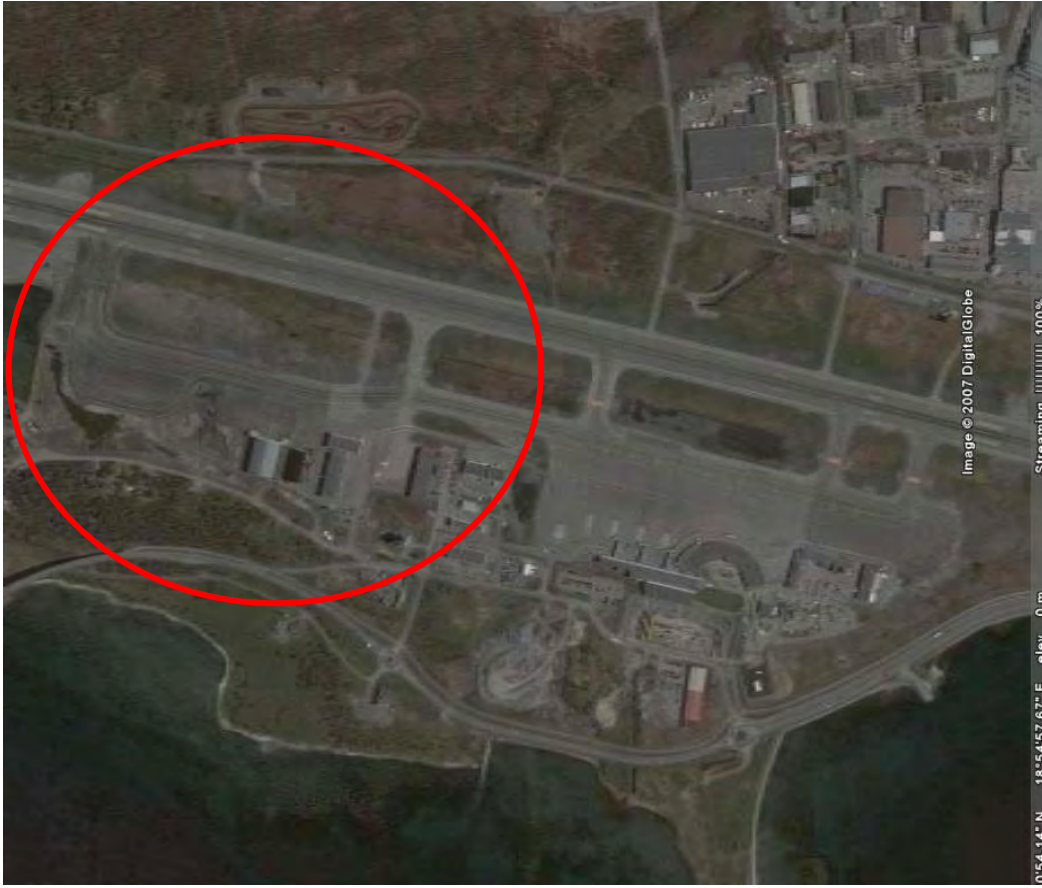
TWY Y ble i oktober 2006 forlenget nordover fra taksebane Delta (TWY D), parallelt med rullebanen. Ny TWY E ble etablert samtidig. På hendelsestidspunktet var gyldig flyplasskart for Tromsø i AIP Norge datert 13. april 2006. Dette kartet har følgelig ikke forlengelsen av TWY Y eller nye TWY E markert. På kartet finnes heller ingen markering av grensen for manøvreringsområdet. Figur 2 (kart) og figur 3 (bilde), illustrerer forskjellen mellom kart og terreng ett år etter at nevnte endringer ble gjennomført. Av bildet kan man også se flere nye bygninger som heller ikke er markert på kartet.

Figur 3: Bilde fra Google Earth, lastet ned 23.11.2007. Viser forlengelsen av TWY Y, samt den nyetablerte TWY E lengst nord i bildet. Bildet er gjengitt med tillatelse fra Google ©.

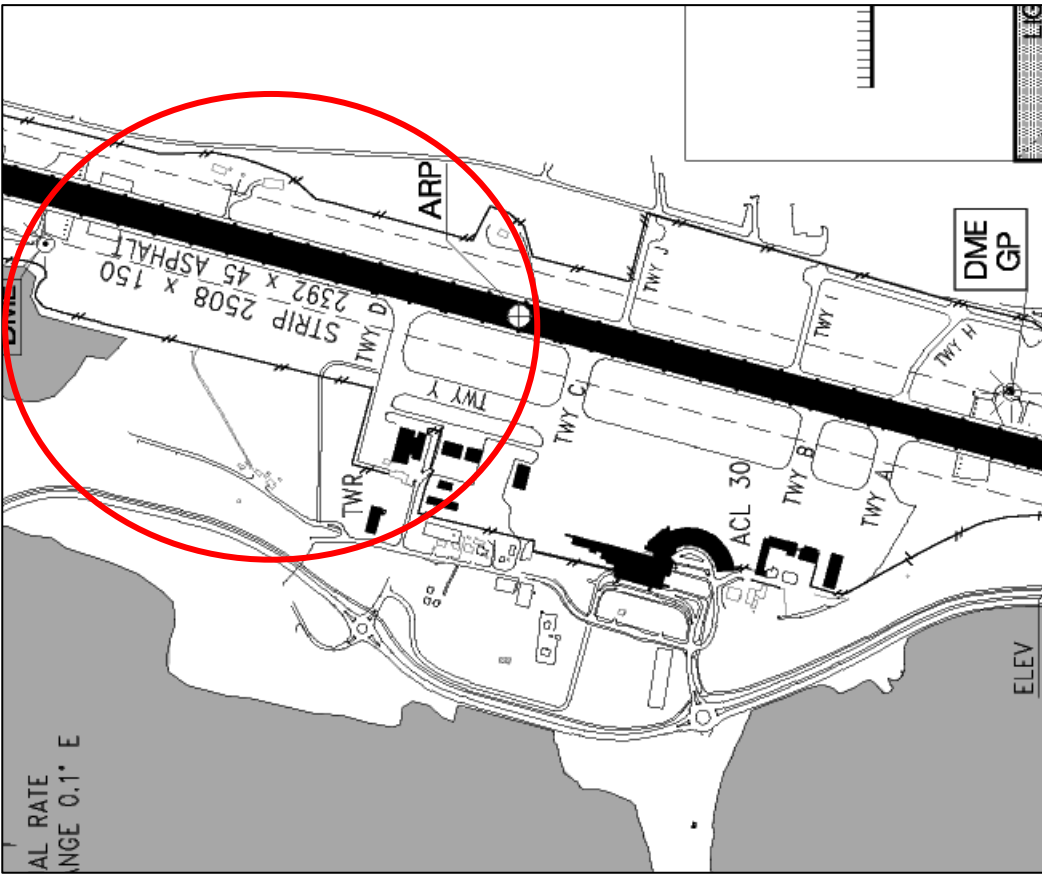
Figur 2: Utklipp fra Aerodrome chart Tromsø Langnes 13.04.2006

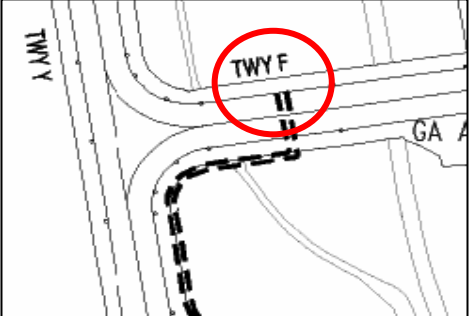
Kart	Symbolforklaring	Utdrag fra kartet
<p><u>Flesland:</u> Aircraft parking/docking chart ENBR 23.11.2006</p>

<p>Markering av grensen for manøvreringsområdet opphører midt i kartet.</p>

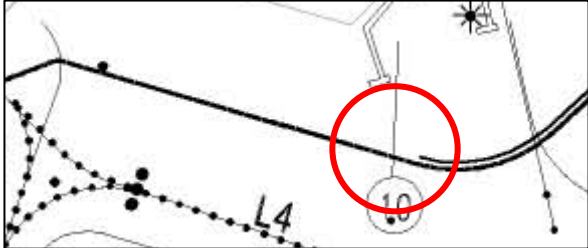
<p><u>Sola:</u> Aircraft parking/docking chart ENZV 15.03.2007</p>

<p>Delvis enkel, delvis dobbel markering av grensen for manøvreringsområdet</p>

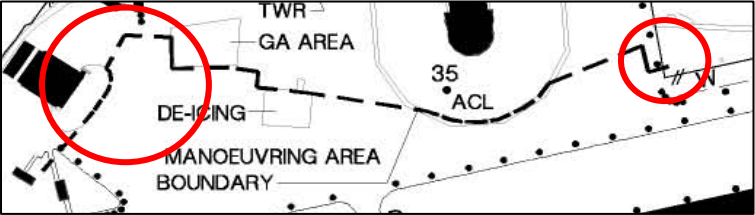
<p><u>Bodø:</u> Aircraft parking/docking chart ENBO 13.04.2006</p>

<p>Symbolforklaring nederst på kartbladet, men grensen er ikke tegnet inn i selve karttegningen.</p>
<p><u>Bodø:</u> Aerodrome chart ENBO 15.03.2007</p>	<p>Ingen symbolforklaring for grensen for manøvreringsområdet nederst på kartbladet.</p>	<p>Markert grense for manøvreringsområdet har ujevn linjelengde, og grensen opphører midt i kartet.</p>

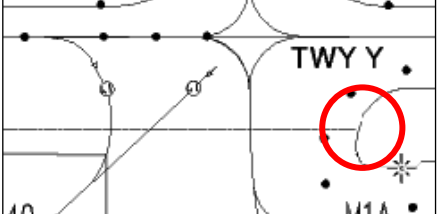
<p><u>Værnes:</u> Aircraft parking/docking chart ENVA 27.10.2005</p>	<p>Manøvreringsområdet beskrives som nord for stiplet linje. Det er svært vanskelig å skille denne linjen fra andre linjer i kartet.</p>	<p>Det er vanskelig å identifisere grensen for manøvreringsområdet (linjen er svært like andre linjer i kartet), og grensen opphører midt i kartet.</p>

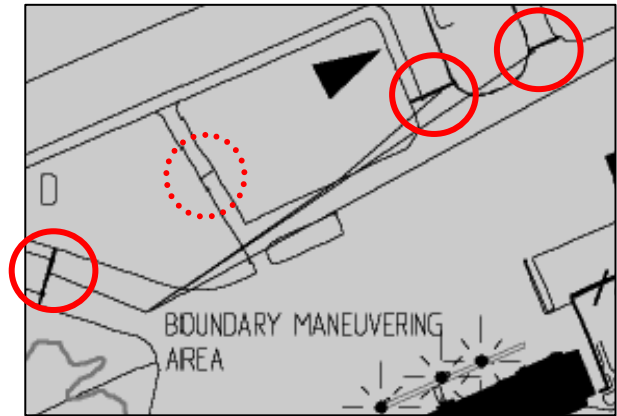
Figur 5: Utsnitt fra Aerodrome chart Ålesund Vigra 27.10.2005.

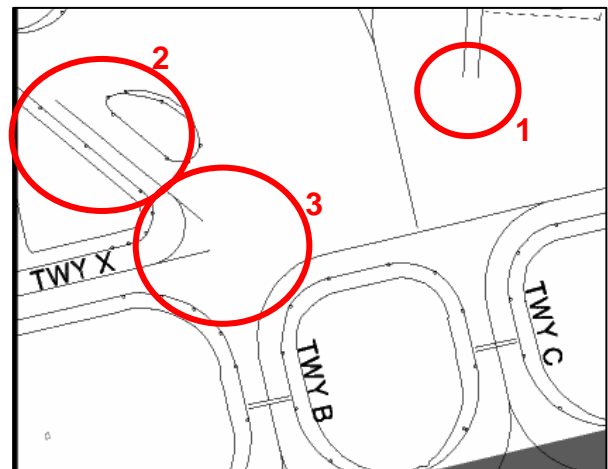
Figur 6 viser flere mangler ved "Aircraft parking/docking chart" for Bodø lufthavn.

Figur 6: Utsnitt fra Aircraft parking/docking chart Bodø 13.04.2006. Her vises (1) internvei uten endepunkt, (2) taksebane med kantlys og senterlinje, men uten betegnelse, og (3) taksebane som ikke er knyttet sammen med det øvrige taksebanesystemet ved lufthavnen.
