RAPPORT OM LUFTFARTSULYKKE VED HÅLAND NORD AV
MANDAL DEN 10. NOVEMBER 1981 MED PIPER PA 28-151
CHEROKEE WARRIOR LN-MAW

FLYHAVARIKOMMISJONEN

RAPPORT OM LUFTFARTSULYKKE VED HÅLAND NORD AV MANDAL DEN
10. NOVEMBER 1981 CA KL 1054 MED PIPER PA 28-151 CHEROKEE
WARRIOR LN-MAW

Typebetegnelse: Piper PA 28-151 Cherokee Warrior
Registreringsmerke: LN-MAW
Eier: A/L Lima November
Havaristed: Langebakken ved Håland 9 km nord av
Mandal i posisjon 580616N 0072524E
Dato og tidspunkt: 10. november 1981 ca kl 1054

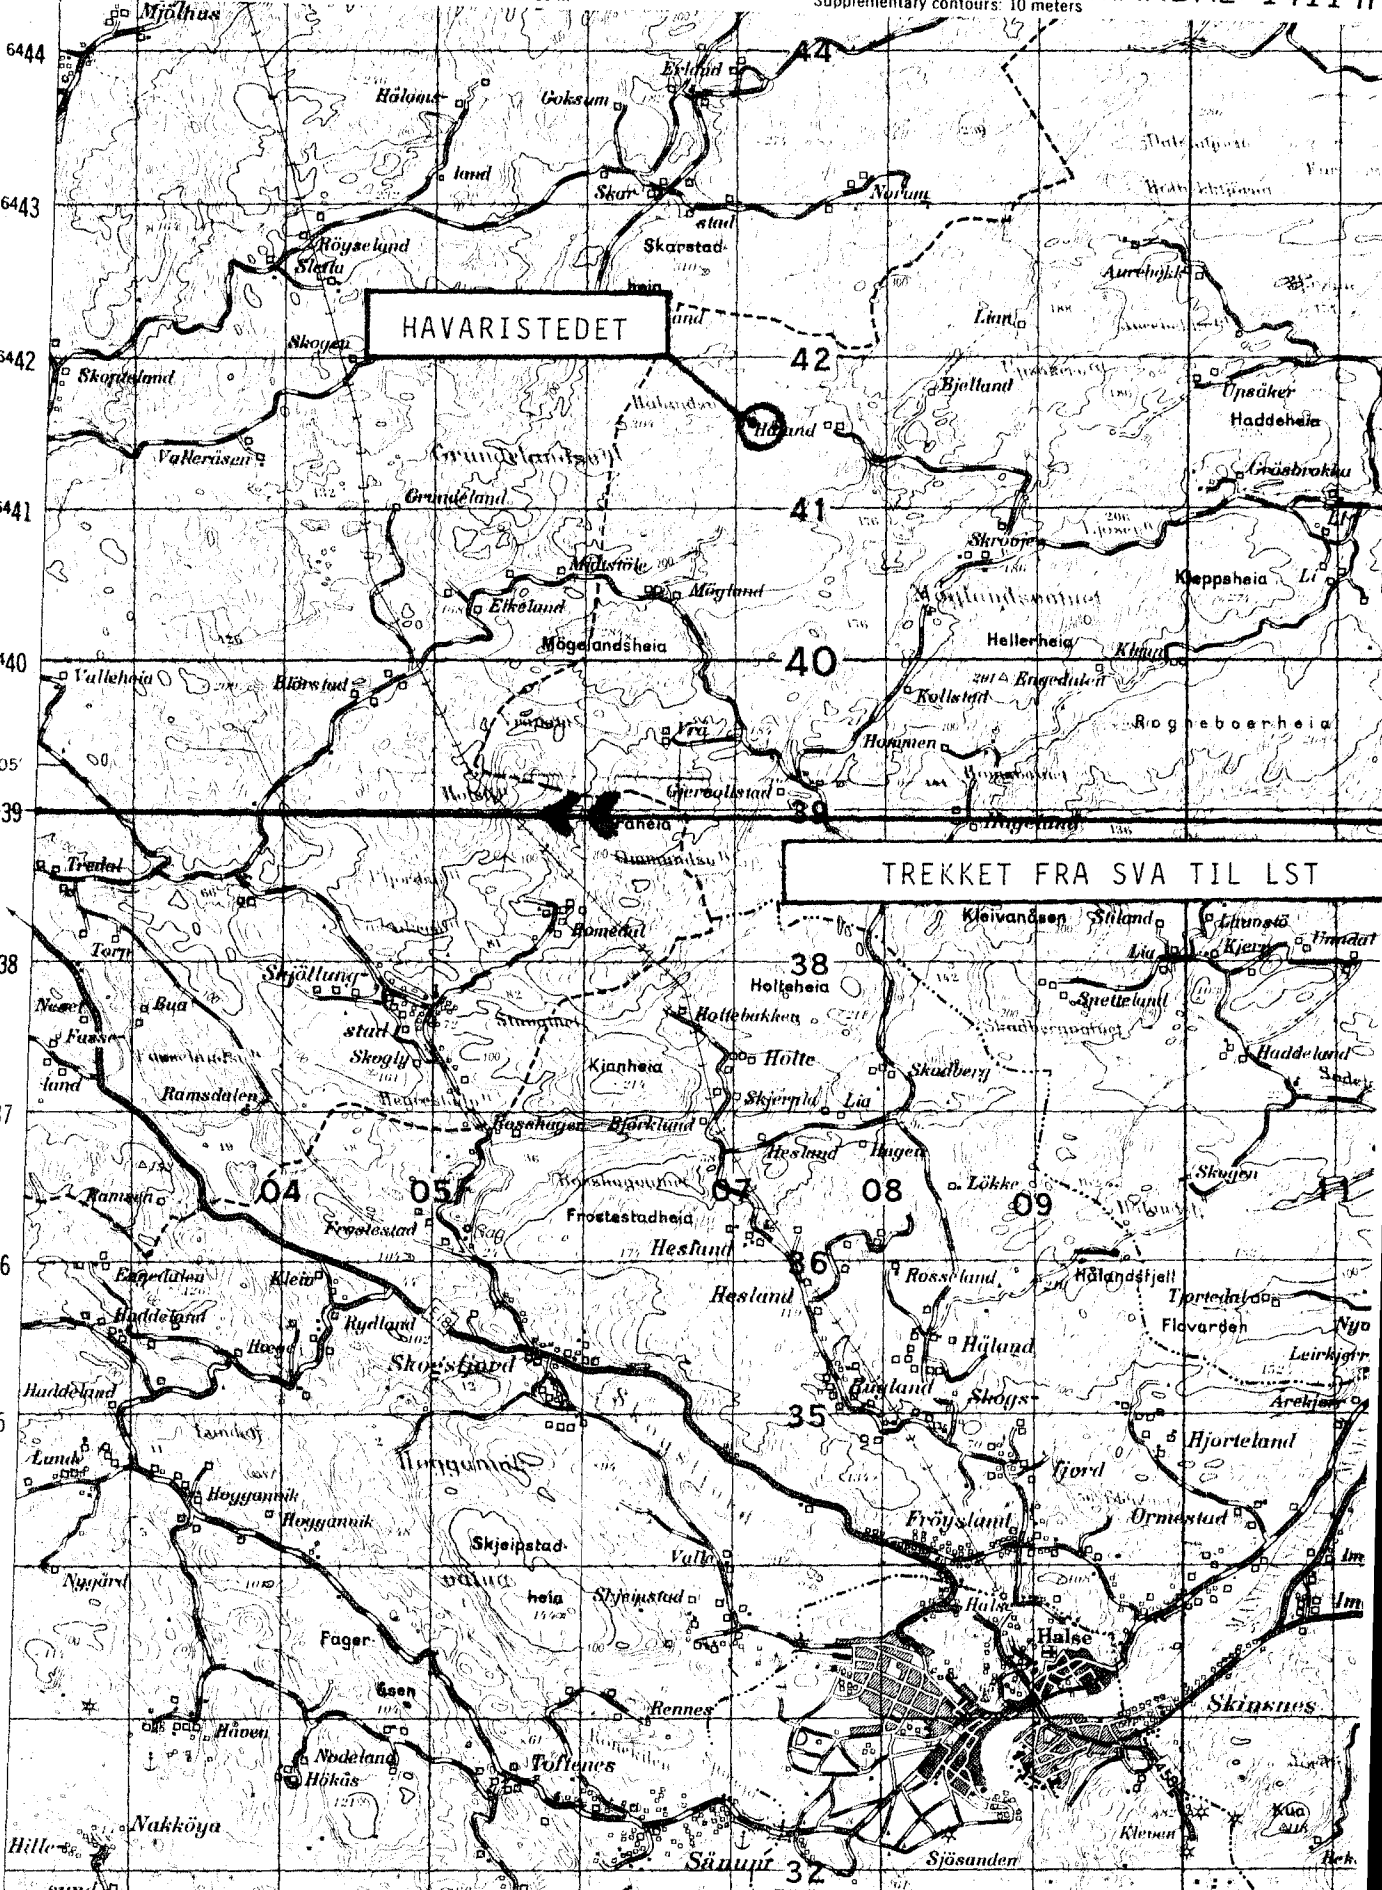
HAVARISTEDET

800 FT". Kl 1045 hørte et vitne i Lohne et fly på vei vestover. Det passer med Søgne-passering kl 1043 og passer med trekket fra Søgne til havaristedet. Vitnet var innomhus og så ikke flyet, men han tror det lå litt nord for E 18. Det var sterk vind, regn og lavt skydekke. Ca kl 1050 skimtet et vitne på Håland et fly på vei nordvestover og hørte mindre enn 2 minutter senere flere smell. Sikten ble bedømt til 100-150 m av vitnet. Med gjennomsnittlig bakkefart ligger havaristedet ca 10 minutters flyging fra rapporteringspunktet Søgne. Havaristedet lå også 1,4 NM nord for trekket mellom SVA og Lista.
