SL 2009/05

RAPPORT OM LUFTTRAFIKKHENDELSE NORDØST AV STOKMARKNES LUFTHAVN SKAGEN 08. JUNI 2005 MED LUFTTRANSPORT LTR31 OG WIDERØES WIF845

Avgitt dato: 26.03.2009
SL Rapport: 2009/05

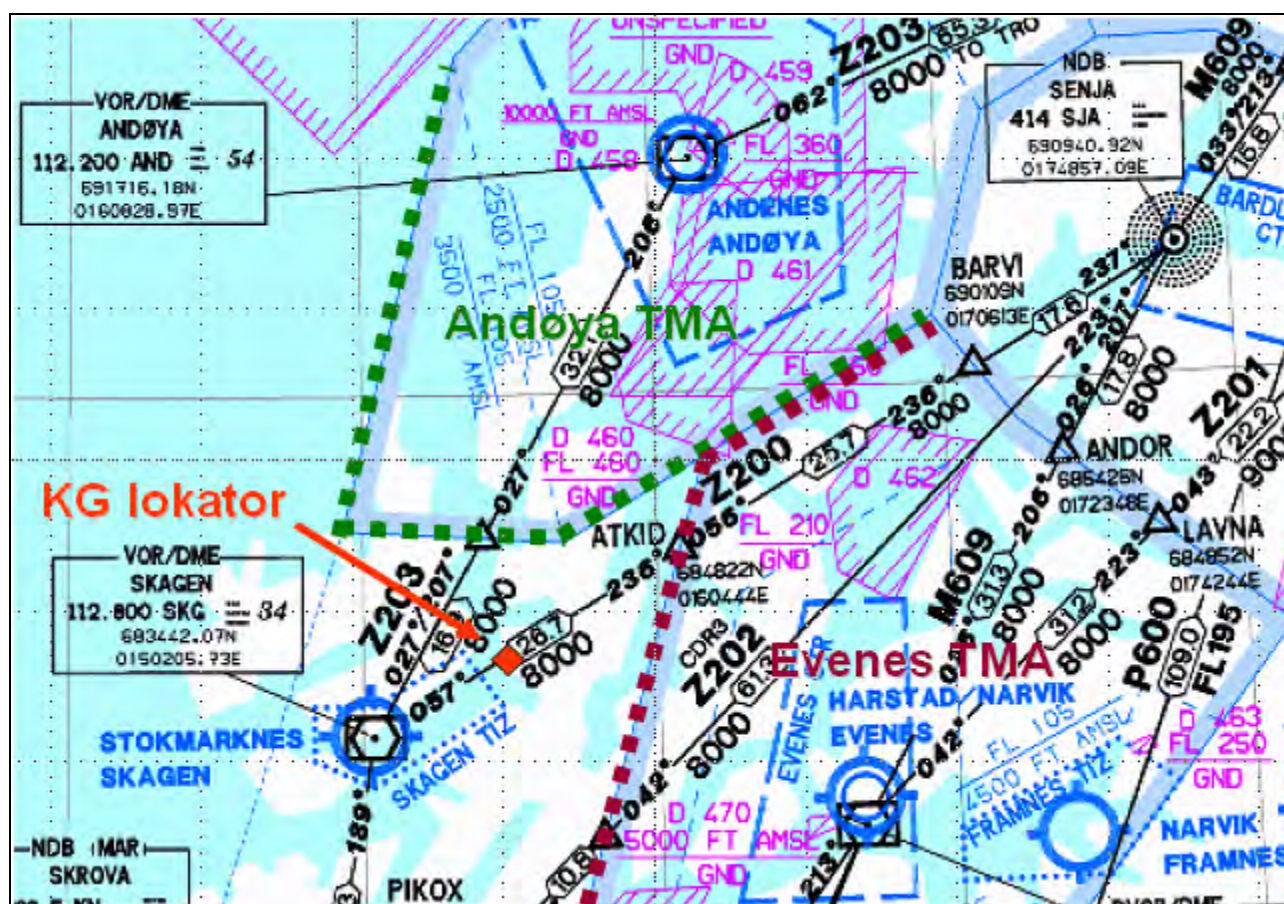
Figur 1. Utsnitt fra AIP Norge ENR 6.2-5 som viser luftrommet omkring Skagen TIZ og der Kjerringnes lokator (KG) og grensene til Andøya og Evenes TMA er markert.

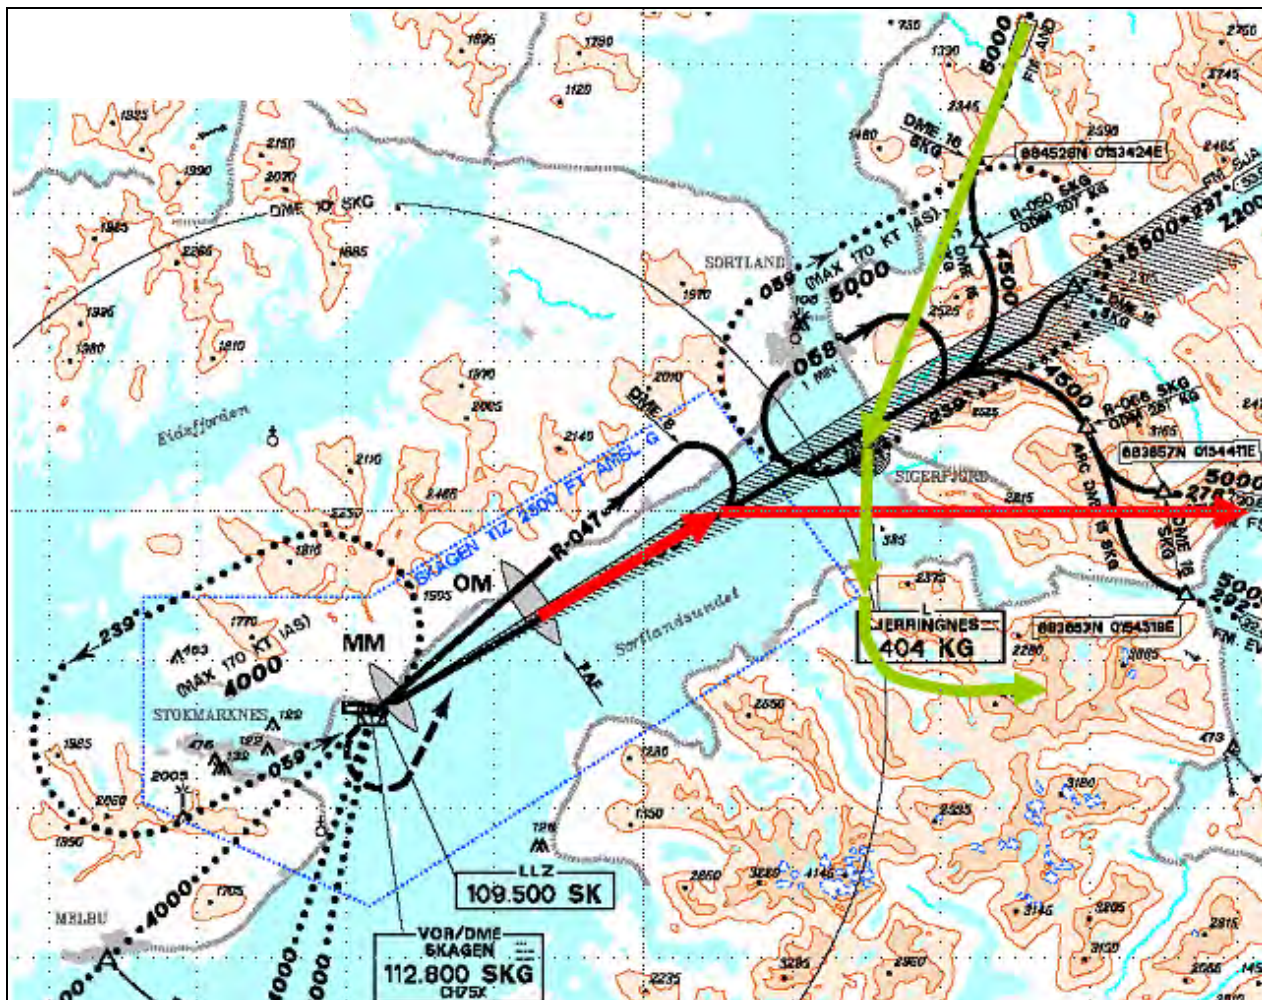
Figur 2: Utsnitt fra AIP Norge AD 2 ENSR 5-1 Instrument Approach Chart – ICAO, LLZ+MKR-27 med markering av flygerutene til WIF845 (grønn) og LTR31 (rød). I kryssingspunktet var høydeforskjellen på de to flyene 1 000 ft.
