RAPPORT OM LUFTFARTSULYKKE NÆR SØRKJOSEN
DEN 8. JUNI 1984 MED CESSNA 206 LN-NAD

FLYHAVARIKOMMISJONEN

Flyhavarikommisjonen avgir herved rapport om undersøkelsen etter at Cessna 206 LN NAD havarerte nær Sørkjosen den 8. juni 1984.

RAPPORT OM LUFTFARTSULYKKE NÆR SØRKJOSEN DEN 8. JUNI 1984
MED CESSNA 206, LN-NAD

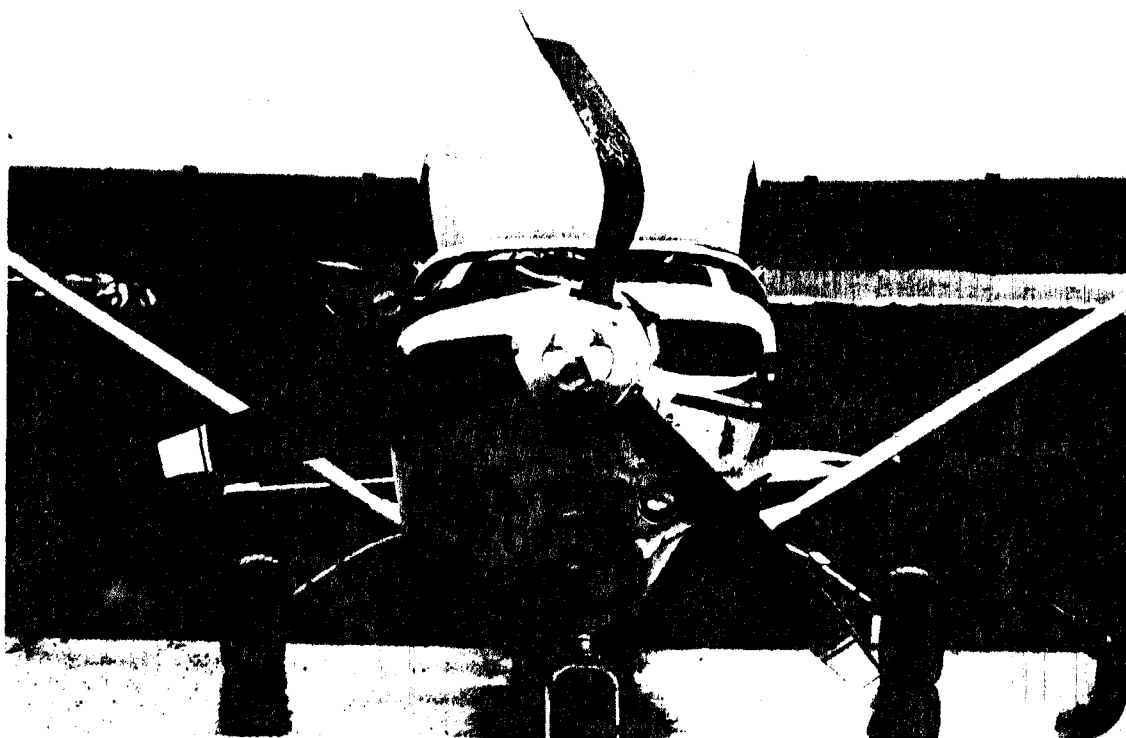
Skroget har fått et støt under på midten slik at skrogplatene i en omkrets av ca 1 meter har blitt trykket inn. Nesen skadet i nedre venstre side samt litt under og foran. Landingslyset uskadet. Halepartiet brukket av rett ved bakerste kabinvindu. Vertikal haleflate løs i festet på den horisontale haleflaten, og slått inn i venstre forkant i hele lengden. Rorene hele, hengsler hele. Venstre ving har et hull i forkanten midt på og et ute ved tippen. Ellers uskadet. Flaps litt ute (ca 15°), bulket under. Roret helt, alle hengsler intakte. Høyre ving har en dyp bulk i forkanten ute ved tippen og en grunn bulk inne i roten på undersiden. Flaps helt ute (ca 20°), bulket. Roret helt, hengsler intakte. Understellet er uskadet. Kabinen uskadet, alle ruter og dører hele. Venstre sidevindu foran åpnet, også bakdøren. Skulderbelter ikke brukt, setebelter hele. Frontpanel uskadet. Motoren uskadet utvendig, men kan ikke tøres for hånd. Et propellblad er sterkt bøyd bakover, de to andre er uskadet. Alle bladene er løse i rotfestet. Helhetsinntrykket er at de påførte skader synes å være oppstått ved en relativt moderat kollisjonskraft. Det anses sannsynlig at en del av skadene har oppstått under bergingsarbeidet.

- 1.16.3 Forøvrig nevnes at foretatte granskninger av skadene på skrog, vinger og haleparti ikke har avdekket andre skader enn de som har oppstått i anslaget med vannflaten og bergingsskader. Det er intet som tyder på at skadene i ving- og haleflater er påført av kollisjon med trær eller med bakken. Det har heller ikke blitt funnet tegn til kollisjon med fugl eller at det har forekommet tilløp til brann.
