BULLETIN

HAVARIKOMMISJONEN FOR SIVIL LUFTFART (HSL)

BUL 38/97

-type og reg.: Piper Cherokee Archer II PA-28-181, LN-NAM

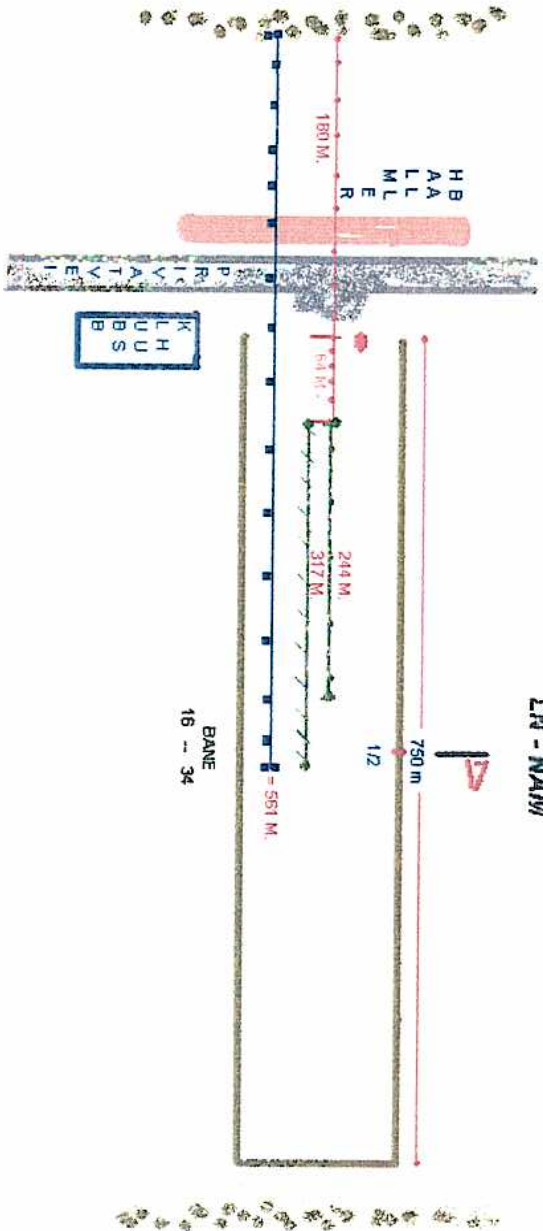
GJØLSTAD - KONGSVINGER LN - NAMM

ETTER DENNE BEREGNING HAR LN - NAM TATT AV 64 M. FOR SENT TIL Å KOMME OVER ET 50F HINDER I

ANTATT TAKE . OFF.

CLIMB DISTANCE OVER 50 F. HINDER = 264 M

GROUND ROLL DISTANCE /BLØT BANE /GRESS = 317 M

GROUND ROLL DISTANCE /TØRR BANE /GRESS = 244 M

TAKE OFF DISTANCE OVER 50 F. HINDER OG BLØT BANE / 2 HAUK FLAPS /
2400 LBS. / 15 grader C. / BANEHØYDE 900 FOT / INGEN VIND. = 584 M
