Statens  
Havarikommisjon  
for Transport

SL 2009/16

## RAPPORT OM LUFTFARTSULYKKE PÅ HØNEFOSS FLYPLASS EGGEMOEN 24. SEPTEMBER 2008 MED BELL HELICOPTER 206B LN-OAR

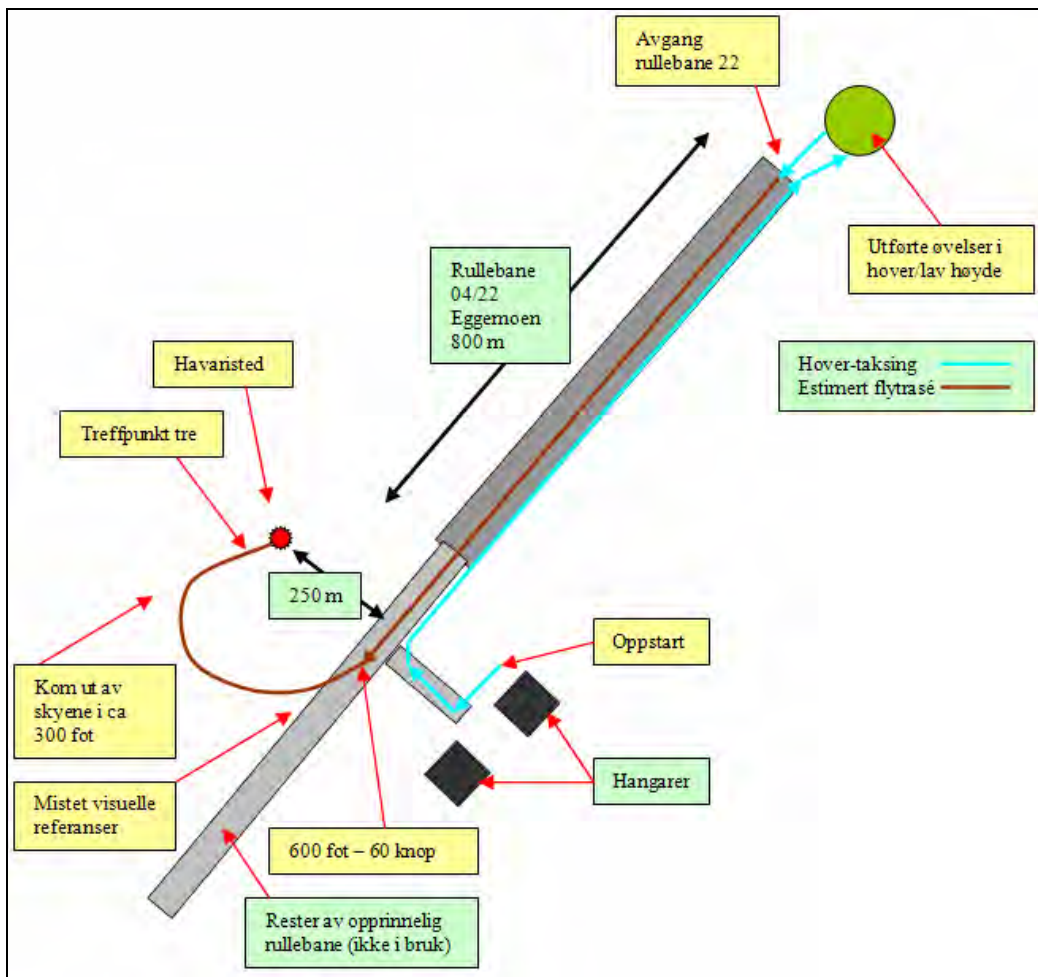
- 1.1.4 Fartøysjefen startet opp helikopteret kl. 1200. Han meldte fra på radio og hørte ingen annen trafikk. Helikopteret ble hovertakset via taksebane til rullebanen, og deretter langs rullebane 22 til en gresslette på nordsiden. Etter å ha gjennomført de planlagte øvelsene på gresset, manøvrerte fartøysjefen helikopteret til rullebane 22 og startet avgangen (se fig. 1 side 5).

Figur 1: Eggemoen med estimert flytrasé inntegnet.

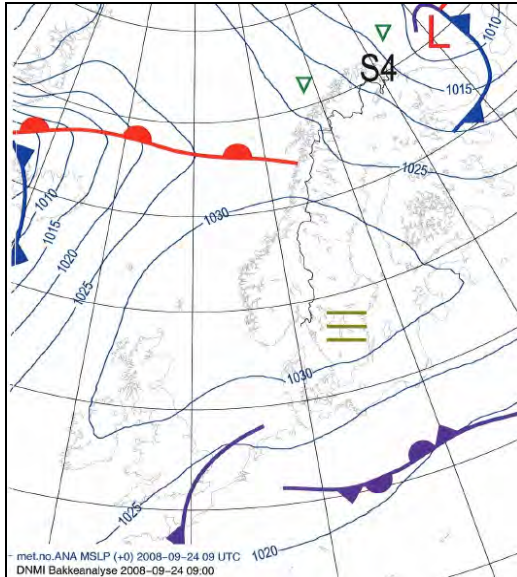
- 1.7.4 I følge Meteorologisk institutt lå det et stabilt høytrykk over Sør-Norge som ga rolige vindforhold og tørt vær på Østlandsområdet. Om morgenen den 24. september ble det observert nordvestlig svak vind i området rundt Tyrifjorden. Satellittbilder viste at det i perioden fra kl. 0818 til kl. 1219 var tåke i området ved Eggemoen og Tyrifjorden (satellittbildene gir ikke informasjon om tåken ligger helt ned til bakkenivå).

Figur 2: Værsituasjonen kl 1100 (lokal tid).

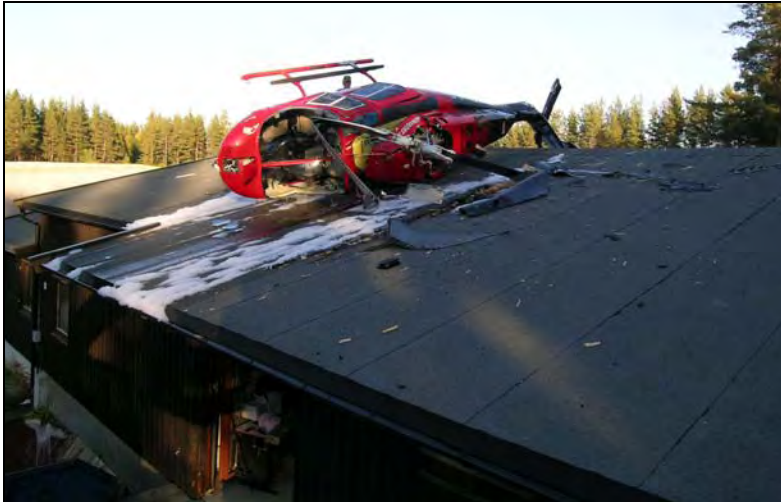
- 1.1.10 Da helikopteret traff taket på bygningen var hastigheten anslagsvis 20-30 kt. Det traff taket med fronten først, og rotasjonskreftene gjorde at helikopteret vred seg ca. 180 grader og ble liggende med nesepartiet mot fartsretningen. Fartøysjefen, som var uskadet, fryktet at det skulle begynne å brenne og han ønsket raskest mulig å komme seg ut og vekk fra helikopteret. På et tidspunkt kunne han se en liten flamme fra høyre eksosrør.

Figur 3: Helikopterets plassering etter kollisjonen.

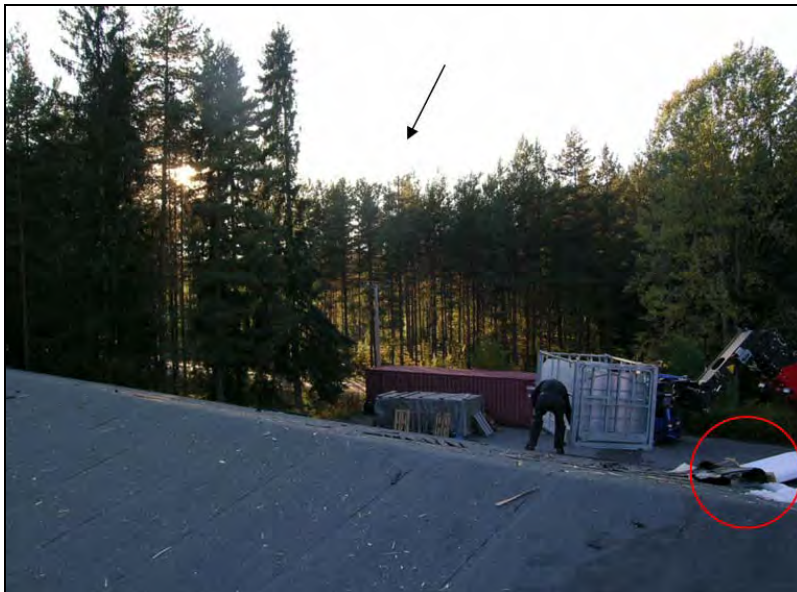
Figur 4: Havaristed.

Bildet (Figur 4) er tatt mot fartsretningen til helikopteret før det traff taket. Midt i bildet vises tretoppene som ble truffet (markert med svart pil). En bit av et hovedrotorblad er kilt fast i takkledningen (innringet i rødt). Avstanden fra første treffpunkt til taket er ca. 70 meter. Høyden på tretoppene er anslagsvis 15 meter, og høyden på takmønet ca. 6 meter. En bit av et halerotorblad ble funnet på bakken omlag 20 meter fra det første treffpunktet i tretoppene.

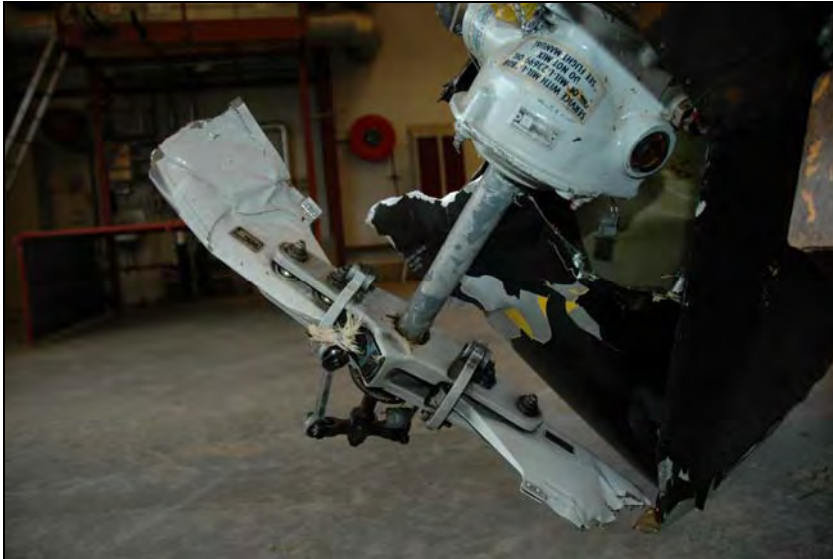
nesten hadde nådd horisontal stilling, traff halerotoren toppene på noen trær. På trefftidspunktet hadde helikopteret fortsatt gjennomsynking mot bakken. Etter å ha truffet trærne mistet fartøysjefen all kontroll over helikopteret som fortsatte rett mot en bygning ca. 70 m unna.

Figur 5: Skade på halerotor.
