SL 2009/20

RAPPORT OM LUFTFARTSULYKKE PÅ
TOVENFJELLET I NORDLAND 2. FEBRUAR 2009
MED EUROCOPTER SA 315 B, LN-ODD OPERERT
AV NORDLANDSFLY AS

Avgitt dato: 31.08.2009
SL Rapport: 2009/20

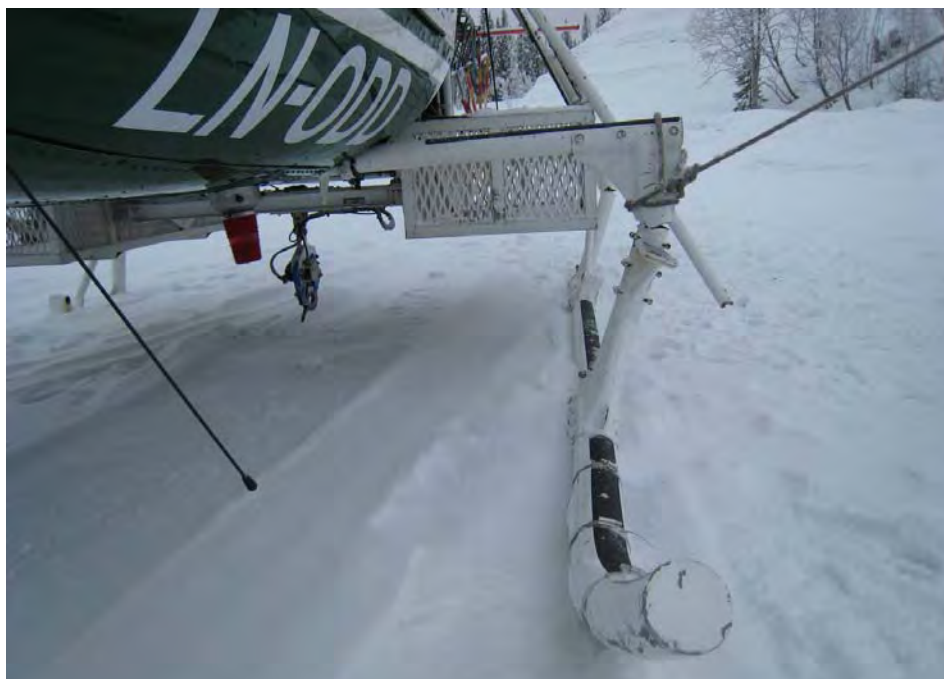
Etter landing oppdaget fartøysjefen skade på begge leggene på venstre skid. De var delvis knekt, og skiddene var presset noe innover mot helikopteret.

Figur 1: Skade på venstre skid.

Dagen etter dro fartøysjefen på befarings i området med et annet helikopter. Det viste seg at han hadde truffet toppen av en stor snøskavl som var 1,5 til 2 m høy. Han kunne se at det øverste laget av skare og is var borte, og antok understellet ikke hadde vært i berøring med stein. Han mente hastigheten i kollisjonsøyeblikket var så lav at det ikke hadde vært fare for "dynamic rollover".

Havarikommisjonen oversendte bilder av skadene på helikopterets understell til fabrikanten Eurocopter. De beregnet hvilke belastninger som skal til for at et understell med det aktuelle designet, i perfekt stand, skal knekke som det gjorde ved det beskrevne scenarioet. Konklusjonen var at kreftene må ha vært i størrelsesorden 1000 daN (tilnærmet 1 tonn) per legg. Dette tilsier ifølge Eurocopter at en person i førersetet ville følt en g-belastning på 1,7 til 2,4 i kollisjonsøyeblikket.

Ut fra foreliggende opplysninger er det grunn til å tro at understellet ble påført skader i kollisjon med en snøskavl. Beregninger Eurocopter har utført for SHT, tilsier at kreftene var betydelige. Når sideveis bevegelse av skiddene forhindres, vil helikopteret tvinges til å pivotere omkring det faste punktet i stedet for om sitt eget tyngdepunkt og ”dynamic rollover” kan oppstå. Rask respons i form av å senke ”collective” er da vanligvis den eneste metoden for å stoppe dette. At understellet og snøen ga etter i kollisjonen med skavlen, kan ha bidratt til å forhindre et havari oppe i fjellsiden.
