RAPPORT

SL 2008/21

RAPPORT OM LUFTFARTSULYKKE ØRNEFJELL
NÆR HOVDEN 24. APRIL 2008 MED SCHWEIZER
AIRCRAFT CORPORATION HU-269C, LN-ODI
OPERERT AV SCAN AVIATION

Avgitt dato: 20.11.2008
SL Rapport: 2008/21

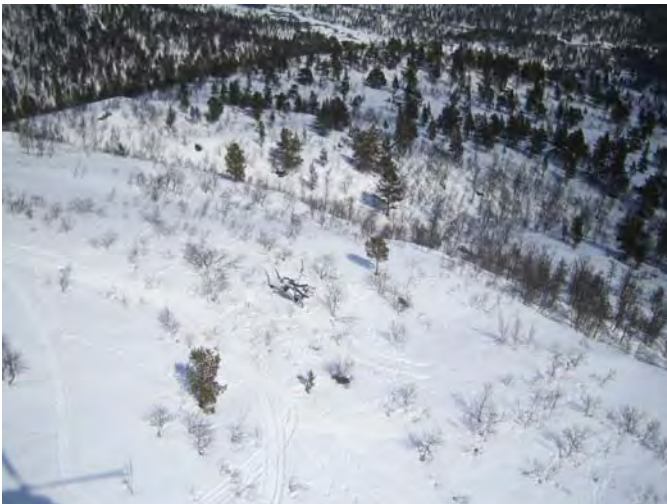
Betydelig. Hovedrotor totalskadet. Skader på girboks, understell, frontglass (canopy) og haleparti

Figur 1: Havaristed (LN-ODI midt på fotoet).
