RAPPORT

SL RAP:

15/2005/

-type og reg.: Robinson Helicopter Company R-44 Astro, LN-OGA

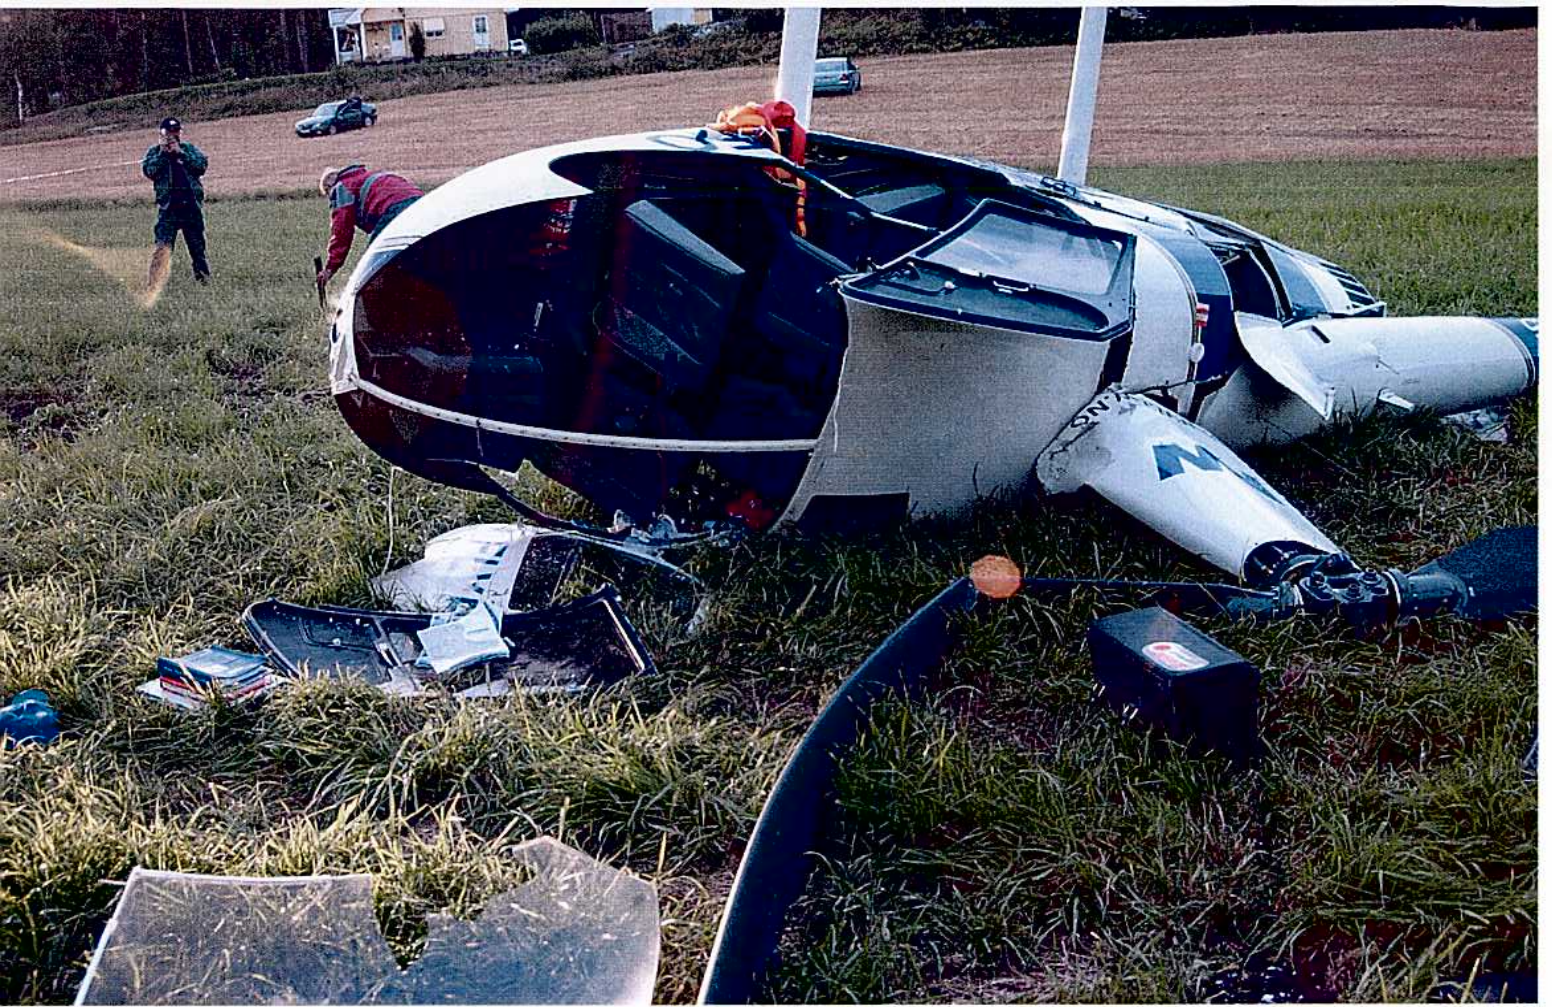
Avstanden fra avgangsstedet til spennet var ca. 200 meter. Helikopteret traff spennet i omtrent 90 graders vinkel, kom delvis ut av kontroll og traff bakken ganske hardt først med høyre ”skid” 75 meter etter spenntraséen. Deretter rullet det over på venstre side og fikk store skader både på skroget og rotorbladene. Etter at helikopteret var kommet til ro, slo fartøysjefen av drivstoff og strømforsyning. Ingen av de ombordværende kom til skade og kort tid etter ble de tatt hånd om av personell fra Røde kors som var til stede i forbindelse med det lokale bilrally.
