## RAPPORT

SL RAP: 13/2005

-type og reg.: Robinson Helicopter Company R44, LN-OGB

Type hendelse: Luftfartsulykke. Hovedrotor berørte stein under flyging

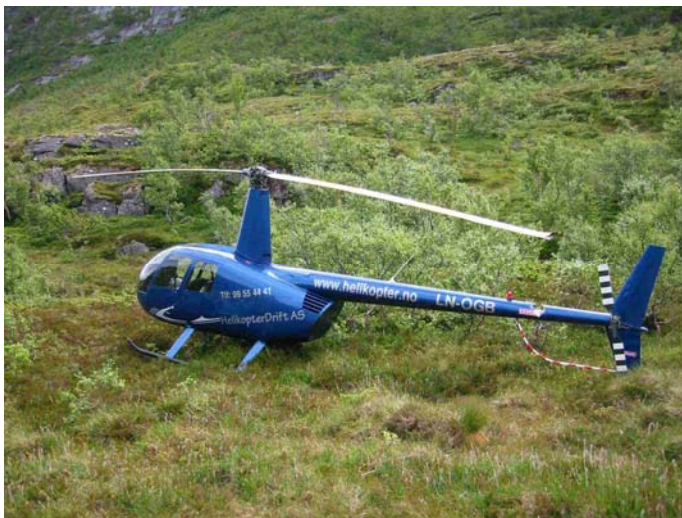
Fig. 3  
Nødlandingsstedet

halebommen kunne forårsaket slike skader. Det var ingen hindringer/store steiner på nødlandingsstedet som kunne ha skadet rotortippen under landing.

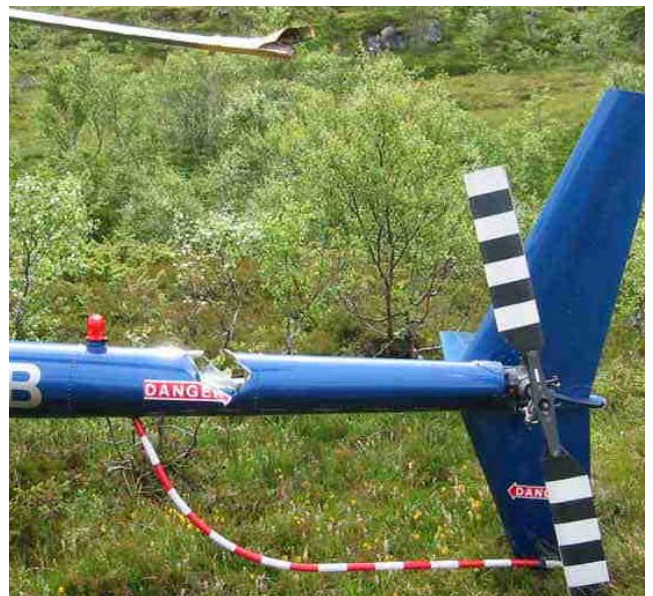
Etter landing "shuttet" fartøysjefen ned maskinen og stengte drivstofftilførselen. Han forvissnet seg om at passasjerene hadde det bra og ikke var skadet. Da rotoren hadde stoppet, gikk alle ut. De synlige skadene på helikopteret var at tippet på et hovedrotorblad var smadret, og at halebommen hadde fått en betydelig flenge, ref. fig. 4 og 5. Helikopteret sto på skidene og "tailguard" støttet så vidt mot underlaget. Halerotoren hadde ikke vært i berøring med underlaget, og det var ingen steiner eller andre hindringer på nødlandingsplassen som hovedrotoren kunne ha truffet under landing.

Fig. 4  
Synlige skader

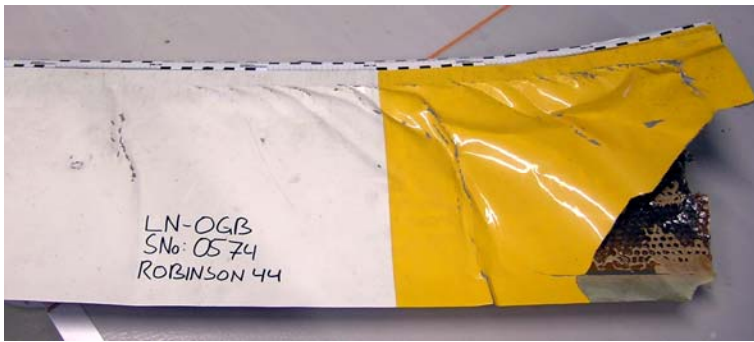
På bladet med mest omfattende skader var de ytterste 20 cm av tippen av den rustfrie stål-hovedbjelken, som også utgjør forkanten, bøyd ca. 15° oppover. De ytterste 5-6 cm på undersiden av bjelken hadde tydelige skrapemerker. Honeycombstrukturen i kjernen av bladet var revet opp. Stykker av hudplaten på bladets over- og underside og endeplaten på tippen manglet. Huden på oversiden var bukket langs bjelken, ca. 55 cm innover fra bladtippen.

Fig. 5a Mest skadet rotorblad - Overside

Havarikommisjonen mener skadene på det mest ødelagte rotorbladet tyder på at det har truffet en stein under flyging. Skademønsteret tilsvarer det som oppstår når propellblader av metall slår borti stein mens de går med full kraft. Det må sterke krefter til for å deformere den solide stålbjelken og rotortippen av rustfritt stål, og det er utelukket at et slag mot den spinkle aluminiumsstrukturen i

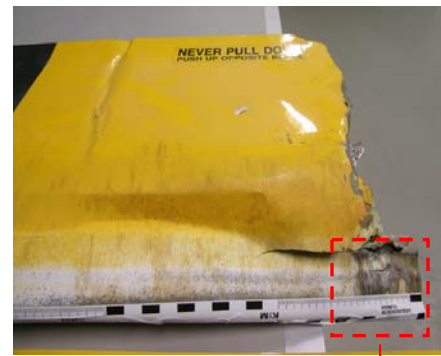
Fig. 5b Underside

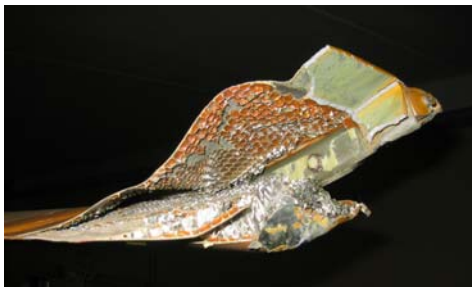
Fig. 5d Ødelagt rotortipp sett skrått bakfra

*In this incident, the damage to the blade spar was severe. The main rotor tip was bent upward several inches and severely dented on the bottom surface. Such damage can only happen with the blade contacting a very solid and heavy or well anchored object such as a stone embedded in soil or a large stone that was part of the ridge line.*

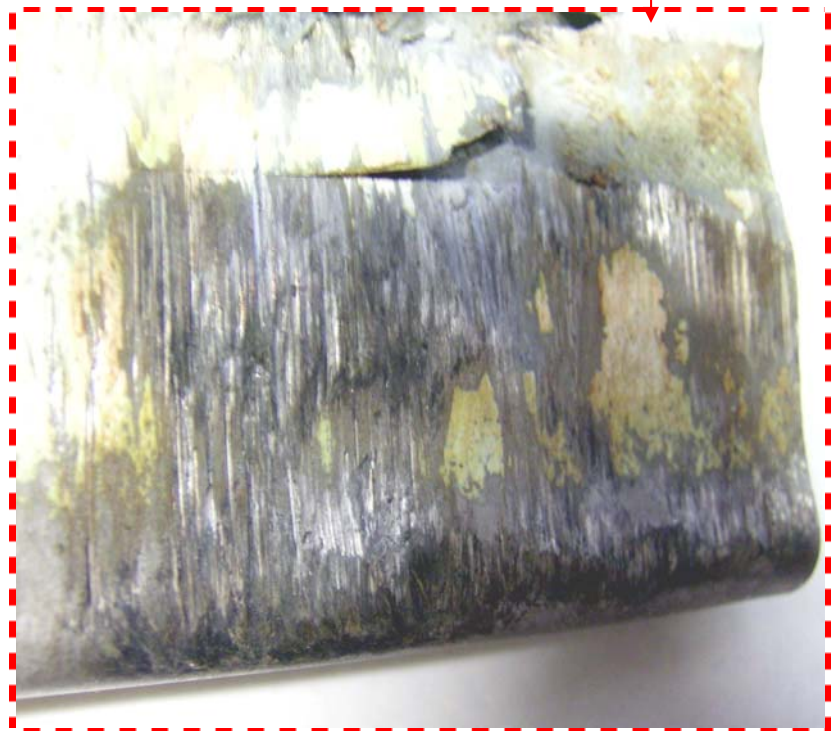
Fig. 5c Deformasjonsstriper på undersiden av bladets hovedbjelke

HSLB leverte rotortippene og materialprøve fra halebommen til Forsvarets laboratorietjeneste, Analytisk laboratorium, Kjemi og materialteknologi for undersøkelse. På det mest ødelagte bladet ble det påvist en rekke partikler i deformasjonsstripene som det ifølge laboratoriet er rimelig å anta at er mineralske (sand/stein). Det andre bladet hadde områder med antydning til blå misfarging, og der avdekket man mikroskopiske flak av metallisk aluminium som kunne stamme fra halebommen. Grunnmaterialet i huden på rotorbladet og rotortippen er rustfritt stål, mens platene i halebommen er en aluminiumslegering. Laboratoriet benyttet scanning elektronmikroskop (SEM) med energidispersiv røntgenanalyse (EDS) for å bestemme de ulike elementsammensetningene.

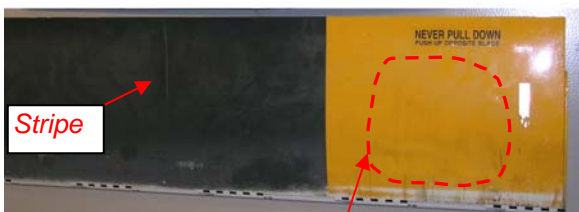
6 Minst skadet blad

Område med skadet struktur og spor av blå farge

Det andre bladet hadde en del riper og enkelte myke felt på undersiden av bladet. Det var spor av blå forurensning langs ripene. Kjernematerialet bak bjelken var skadet i et område som strakte seg fra ca 22 cm til ca. 8 cm fra rotortippen, over ca. 70 % av kordens lengde. På undersiden av bladet var det også en markant stripe fra senter til bakkant av bladets korde, 55 cm fra rotortippen. Oversiden av bladet var uskadet.

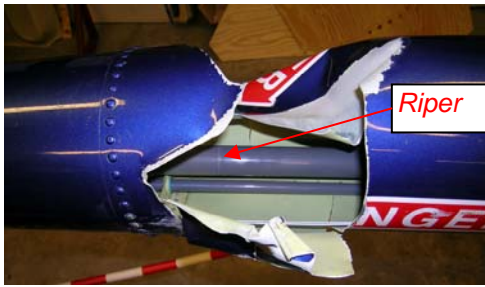
Fig. 8 Halebom og aksling sett ovenfra

Flengen i halebommen befant seg rett under punktet der hovedrotortippene passerer. Sprekkene i underkant av hakket hadde utvidet seg under transporten av helikopteret etter ulykken, og gikk til slutt nesten helt rundt bommen. Det var noen riper i halerotorakslingen, men akslingen var ikke deformert eller på annen måte merket av kontakt med platehud. Den deformerte platestrukturen lå ikke an mot akslingen da HSLB fikk tilgang til vraket etter at det var flyttet i hangar.

De materielle skadene og øvrige spor tyder på at det var det andre rotorbladet som traff halebommen og skadet denne, mest sannsynlig under landing. Uttalelsen om at helikopteret ville mistet halebommen dersom strukturskaden hadde oppstått ved overflyging av fjellet og funnene fra Forsvarets Analytiske laboratorium underbygger denne konklusjonen. Lavt rotorturtall og bevegelser under landingen kan ha muliggjort slik berøring. Den omtalte markante stripen under bladet 55 cm fra tippen sammenfaller med posisjonen der lanternen (beacon light) stikker opp på halebommen. Det omtalte merket på skroget bak hovedrotormasten kan skyldes at dekslet ble trykket ned som følge av kraftige vibrasjoner i masten. Ripene i halerotorakslingen antas å stamme fra temporær kontakt med platehud idet skaden ble påført mens akslingen roterte.
