## RAPPORT

Avgitt dato: 01.11.2007  
SL Rapport: 2007/31

- Type og reg.: Eurocopter AS 332 L2, LN-OHG
- Produksjonsår: 1998
- Motor(er): 2 stk Makila 1A2

Luftfartshendelse, kabindør falt av under avgang

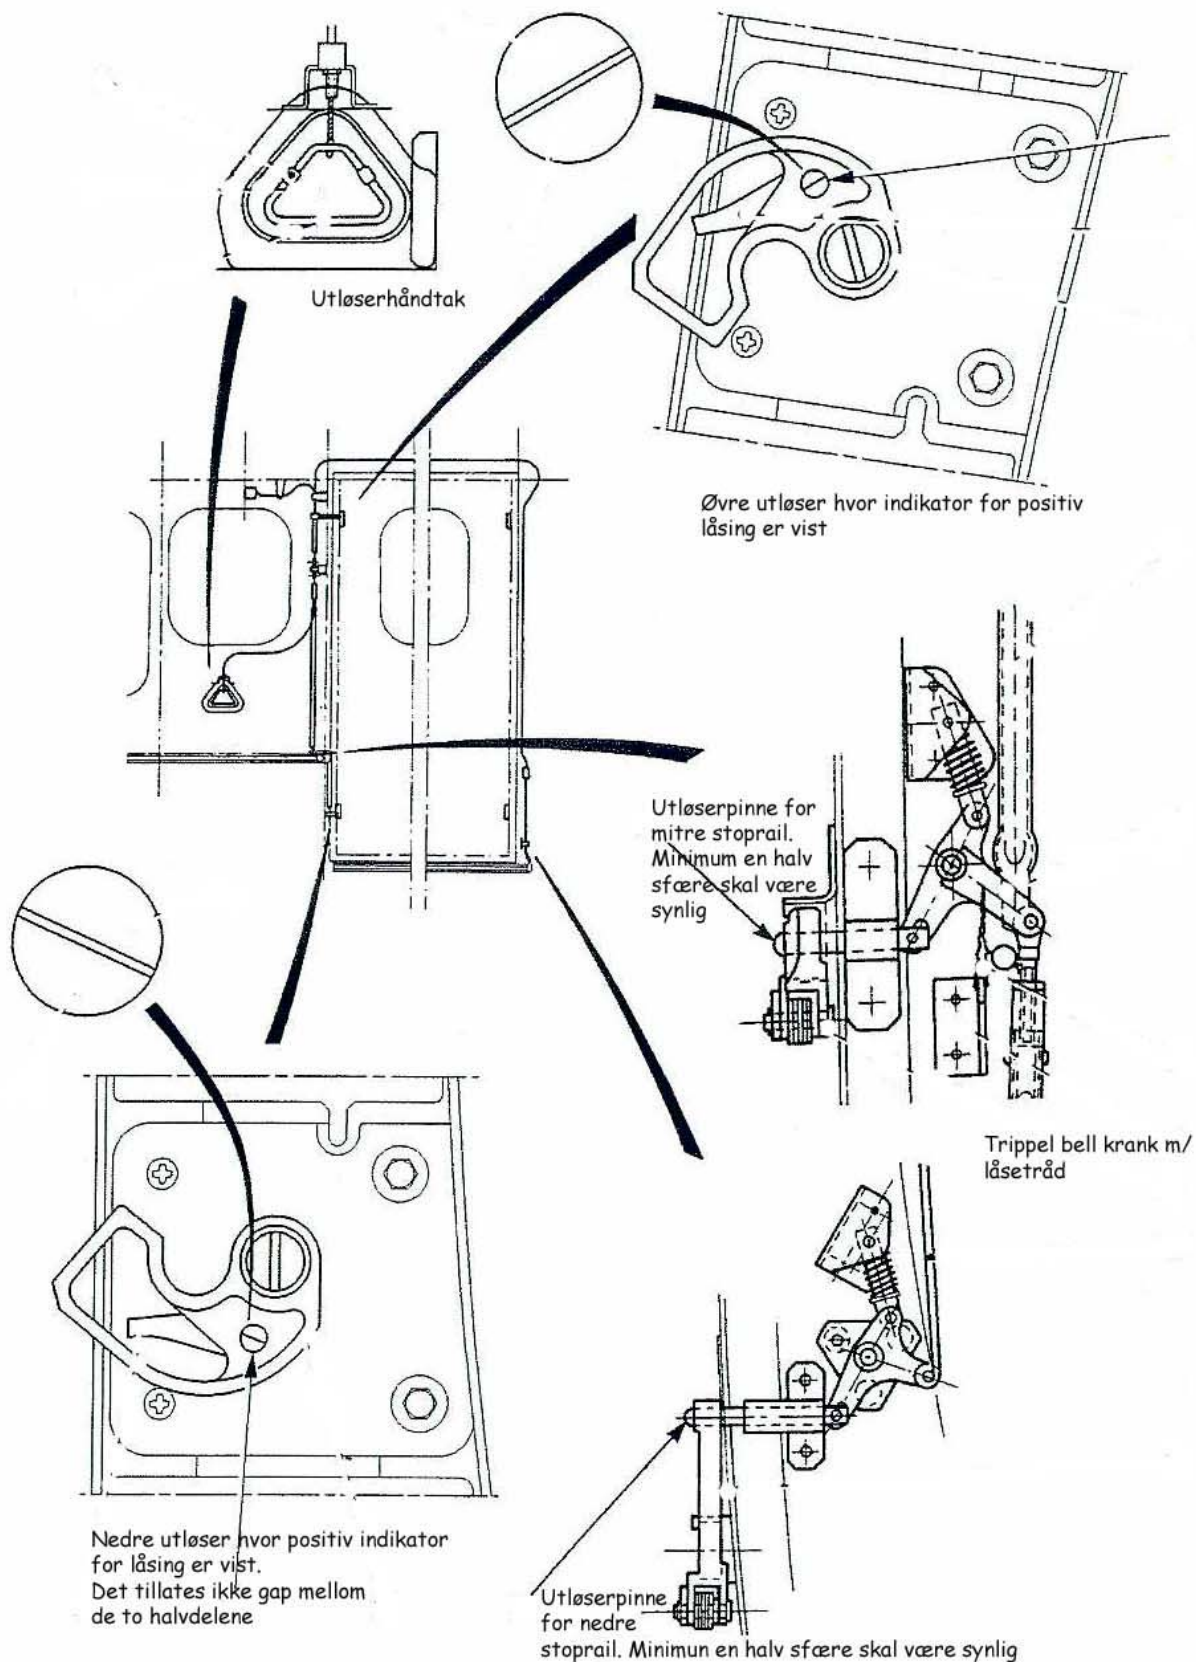
Figur 1: Utløser systemet (nøddåpningssystemet / jettison systemet) med låsepinner og utløserhåndtak (fra MMA 52-12-01-421, venstre dør)

Ved gjennomgang av helikopteret etter at døra hadde falt av ble det ikke funnet tegn til at noen av håndtakene for å frigjøre døra hadde vært benyttet (nødåpningssystemet/jettisonsystemet). Begge de bakre dørlåsene ble funnet i orden, mens de to fremre hadde en klaring på 1 mm mellom krok og låsepinne og de var dermed ikke i fullt inngrep. Senterlinje for utløsning av døra ble funnet åpen og

Fabrikantens vedlikeholdsdokumentasjon, aircraft maintenance manual (MMA) 52-12-04-711-002 "Jettison tests RH side" og MMA 52-12-01-421-001 "Installation of doors", hadde flere feil mhp referanser mellom tekst og figurer. Både daglig inspeksjon (DMC) and preflight inspeksjon (PFC) initierte kontroll av "Door rail pins" and "Door jettison handles", men initierte ikke kontroll av at låsekroene var i inngrep (se fig.1).

Fabrikanten og operatørens endring av prosedyrer- og vedlikeholdsunderlagsendringer bl.a. med kontroll av at låsene virkelig er i inngrep som et fast punkt på daglig og preflight inspeksjon og et endret regime for avviksrapportering tilrettelegger for å forhindre en ny tilsvarende hendelser.
