SL 2009/23

## RAPPORT OM LUFTFARTSULYKKE 7 NM VEST AV HAMMERFEST 18. DESEMBER 2008 MED SUPER PUMA AS 332L, LN-OMI

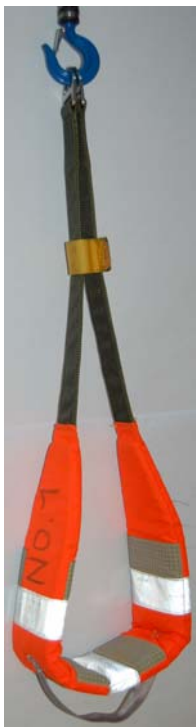
Figur 1:  
Redningsslinge.

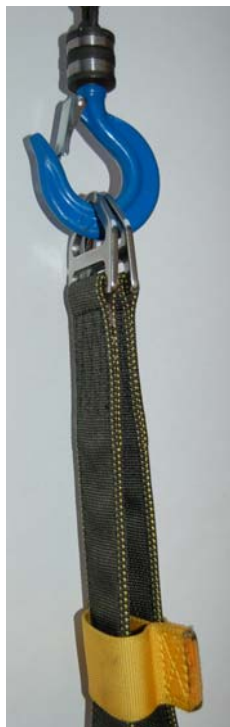
Figur 2:  
Korrekt tilkoblet.

Norsk Helikopter iverksatte dagen etter undersøkelser for å finne årsaken til at slingen løsnet. De foretok blant annet en rekonstruksjon, og konkluderte med at kun den ene metallbøylene på slingen kunne ha vært festet til heiskroken (se figur 1, 2 og 3). Den andre metallbøylene måtte ha ligget gjemt inne i "låsemansjetten" som losen holdt rundt (figur 4 og 5). Både legen og losen hadde tykke hansker på. Dette kan forklare hvorfor de ikke kjente at bøylene lå inne i "låsemansjetten".

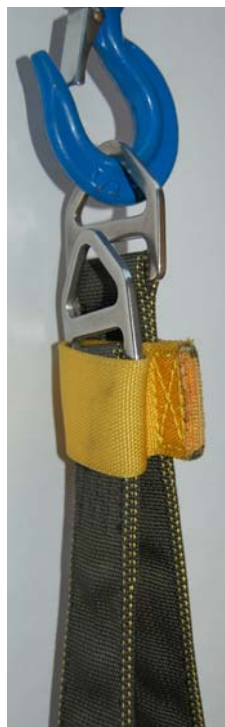
Figur 3:  
Feil tilkoblet.

Undersøkelsesgruppen i selskapet gjorde også en risikovurdering der de konkluderte med at sannsynligheten for at noe slikt kunne skje var svært liten, men at konsekvensene kunne blitt fatale. Undersøkelsesgruppen anbefalte blant annet at selskapet burde vurdere å utarbeide detaljerte sjekklister, modifisere redningsslingen og legge til rette for internkommunikasjon med losen under hele prosessen.

Norsk Helikopter har i ettertid opplyst at de har inkorporert detaljerte prosedyrer og sjekklister for heisoperasjoner i selskapets manualer. De skal anskaffe sitteseler med ett opphengspunkt for bruk til heisoperasjoner av los. Intern kommunikasjon for losen ble vurdert, også sammen med

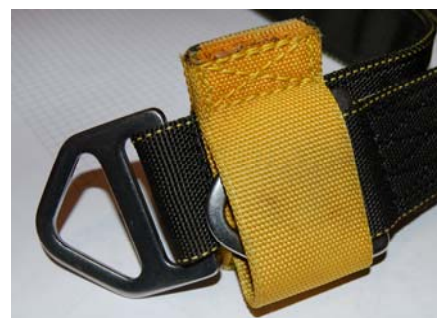
Figur 4:  
"Låsemansjett" med skjult bøyle.

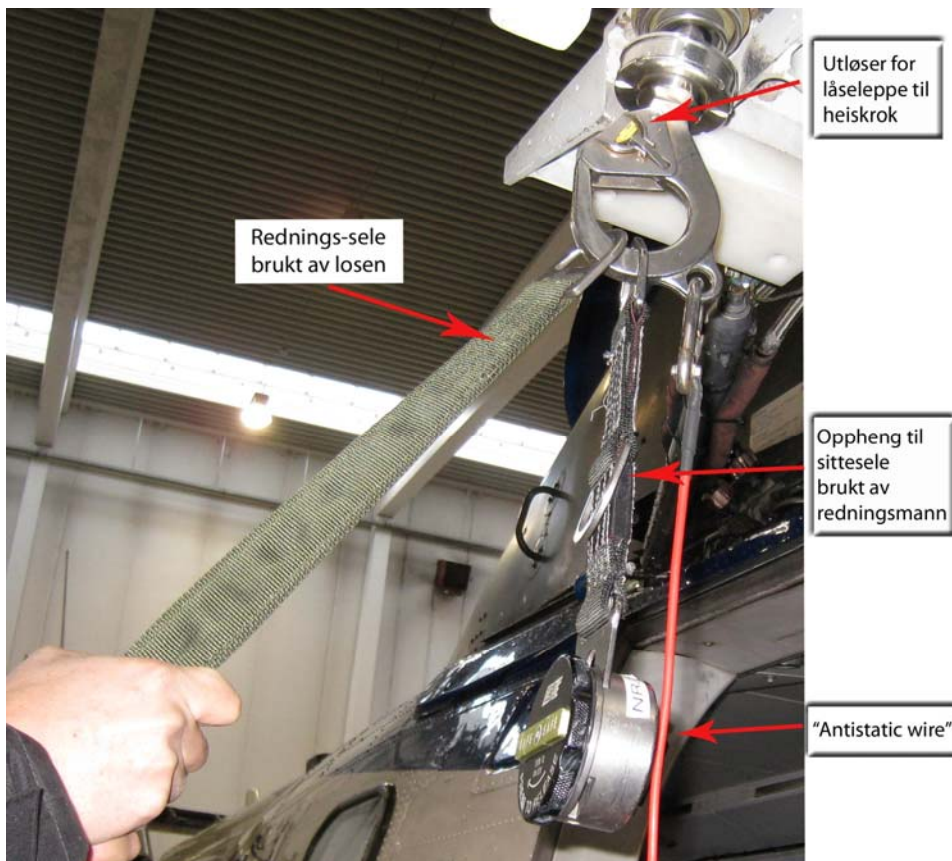
Heiskroken har sikkerhetsanordninger som skal sikre at påkoblet utstyr ikke kan løsne eller gli av kroken uten at man gjør bevisste grep. Den er sikret med en låst leppe som ikke kan åpnes ved å trykke på den. Man må trykke på to utløsere (en på hver side av kroken) for å kunne bevege låseleppen. Dermed forhindrer man at noe kan bli vridd av kroken og også at man uforvarende løsner utstyr som er tilkoblet kroken (figur 5).

Figur 5: Rekonstruksjon av feil tilkobling. (Foto: Norsk Helikopter)
