FLYHAVARIKOMMISJONEN

RAPPORT OM LUFTFARTSULYKKE PÅ ASGÅRDFONNA, SVALBARD,  
DEN 22. AUGUST 1987 MED AEROSPATIALE AS 350 B1, LN-JMQ

UTGITT SEPTEMBER 1989

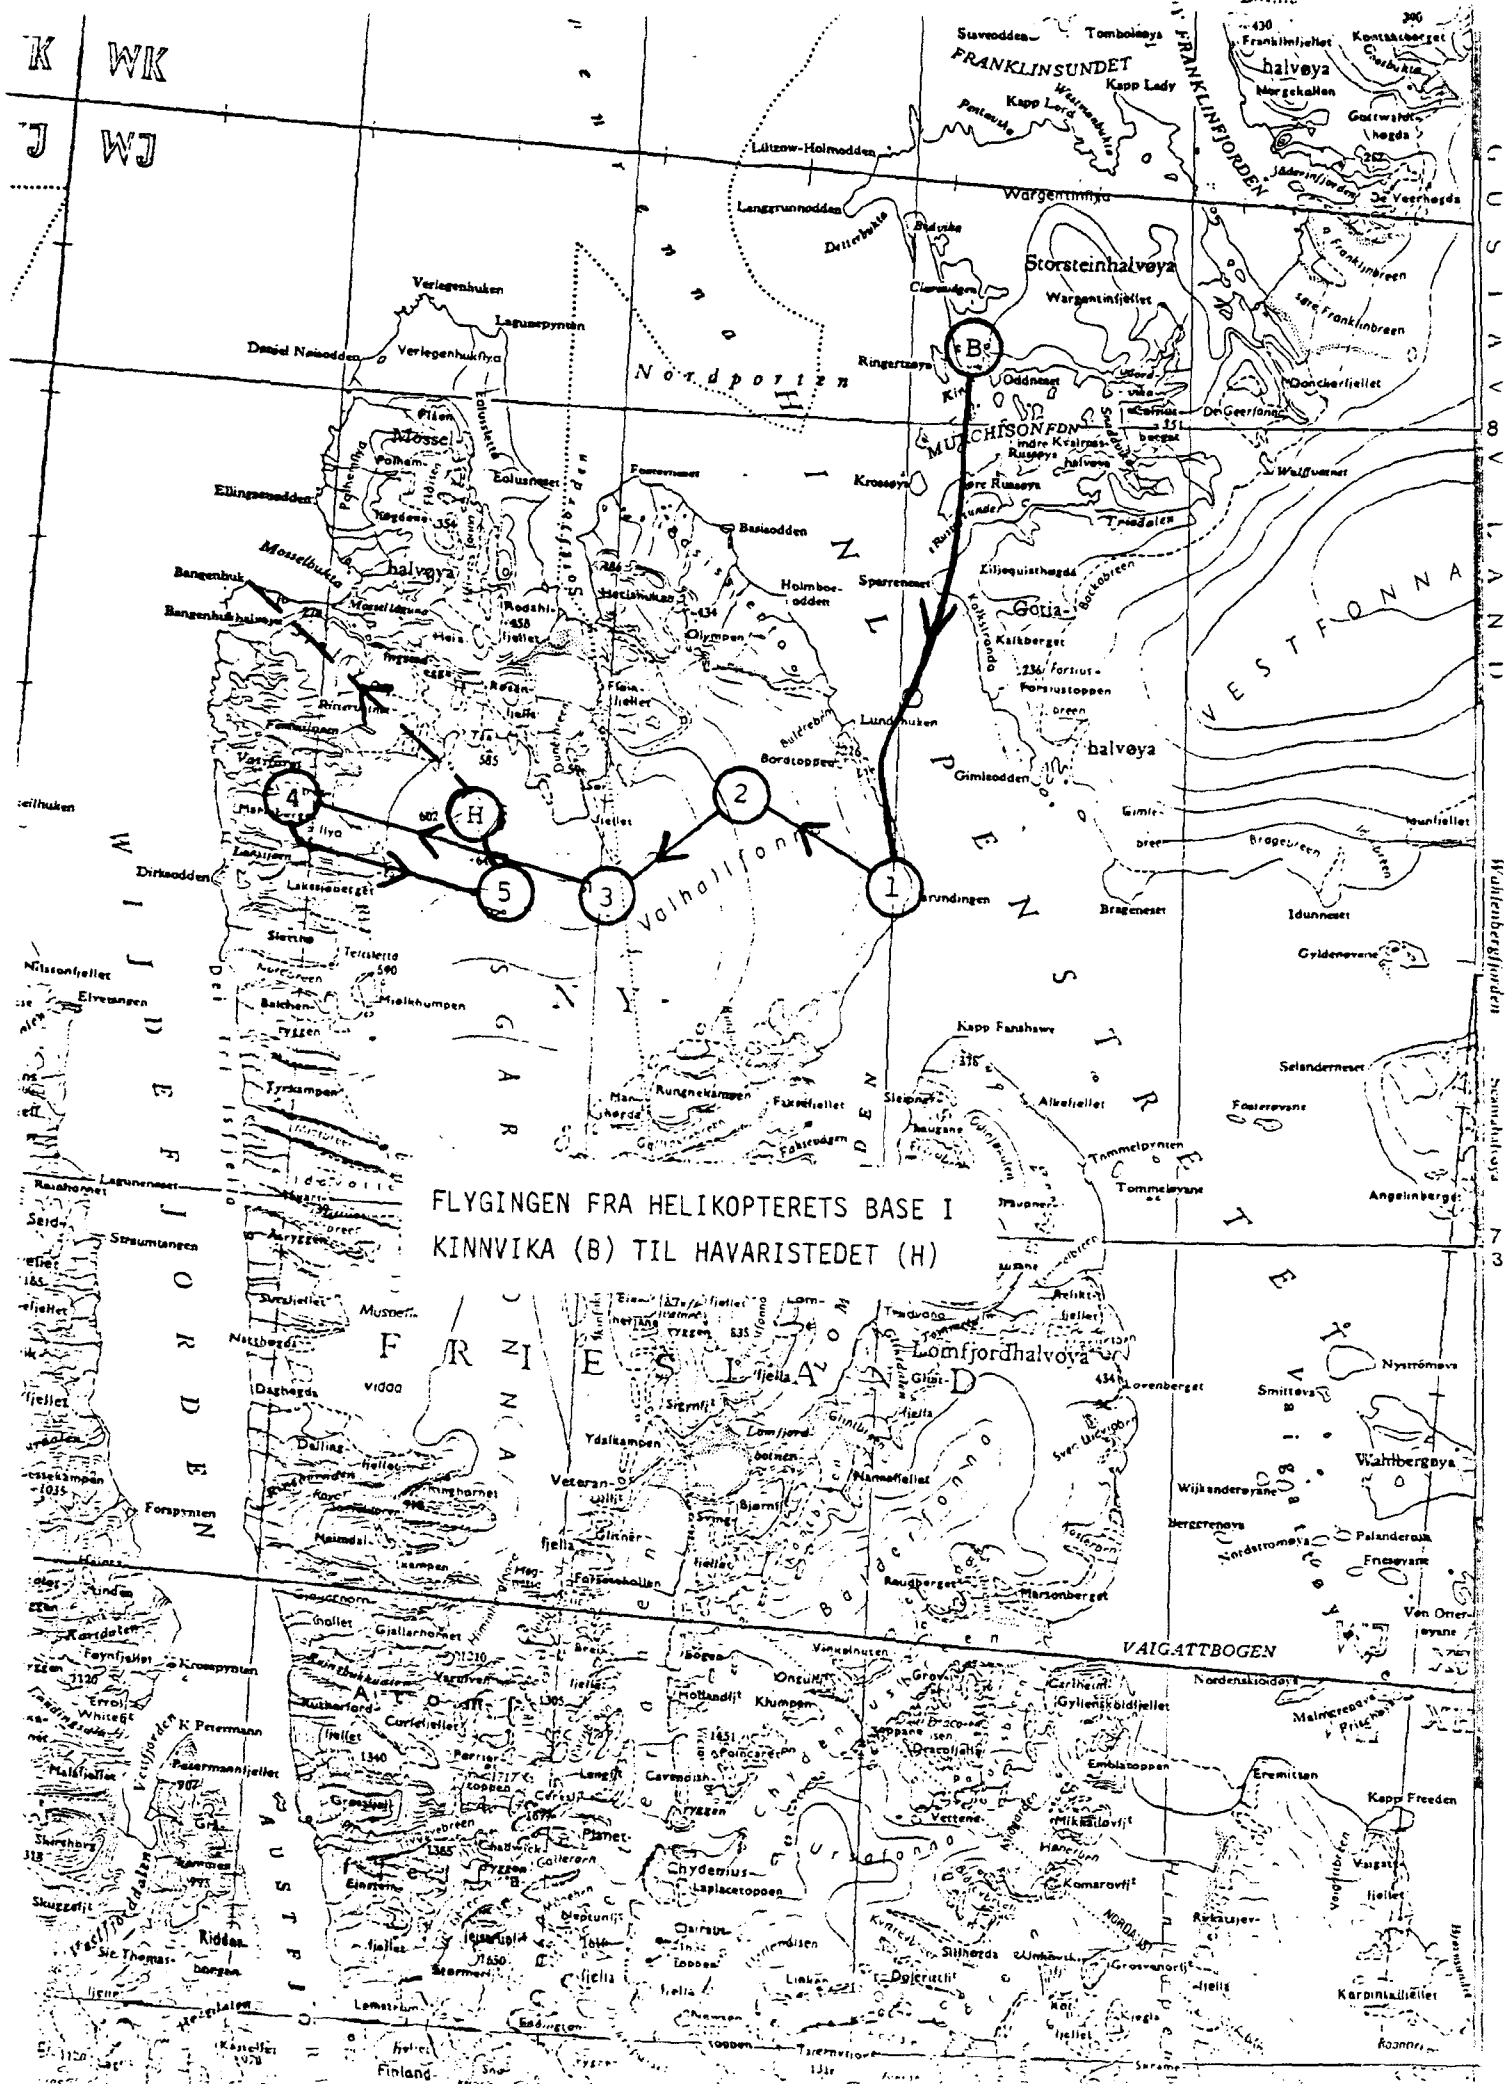
FLYINGEN FRA HELIKOPTERETS BASE I KINNVIKA (B) TIL HAVARISTEDET (H)
