SL 2008/23

RAPPORT OM ALVORLIG LUFTFARTSHENDELSE
OVER HELIDEKKET PÅ SNORRE B PLATTFORM
(ENQR) 10. JUNI 2006 MED EUROCOPTER AS
332 L2, LN-ONH OPERERT AV NORSK
HELIKOPTER AS

Avgitt dato: 11.12.2008
SL Rapport: 2008/23

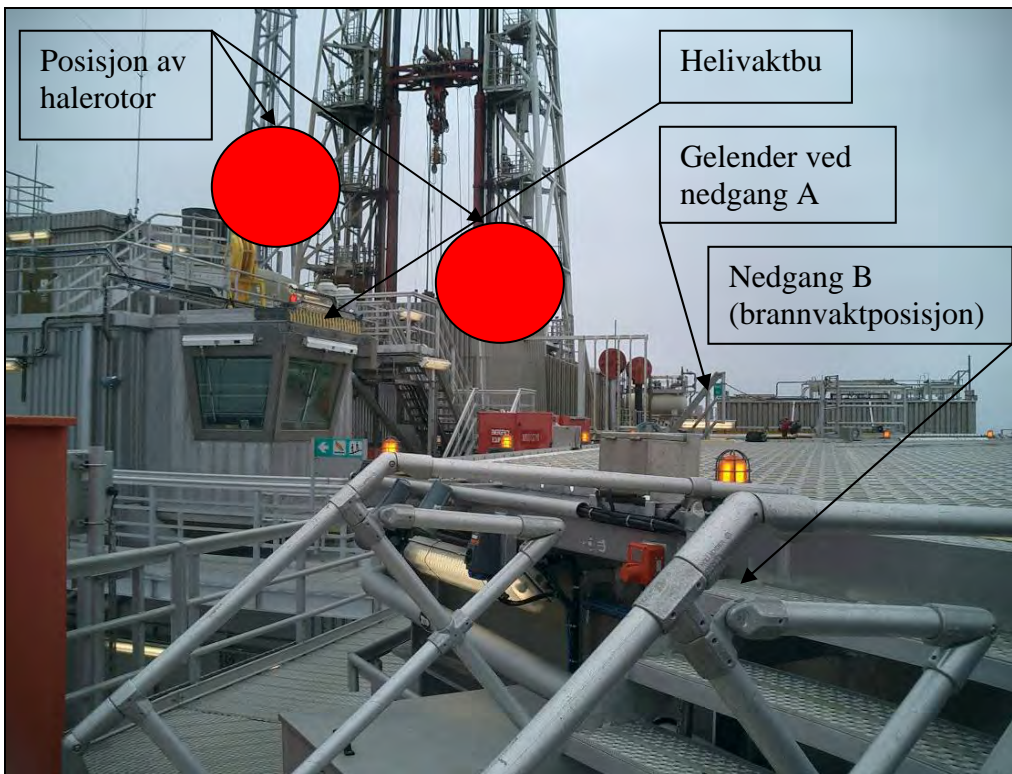
driftet både sideveis til høyre mot nedgang B der brannvakten var plassert, og bakover med halen mot helivaktbua. Se Figur 1.

Figur 1: Sett fra nedgang B (brannvaktposisjon) mot nordøst og helivaktbu (halerotoren var over helivaktbua).

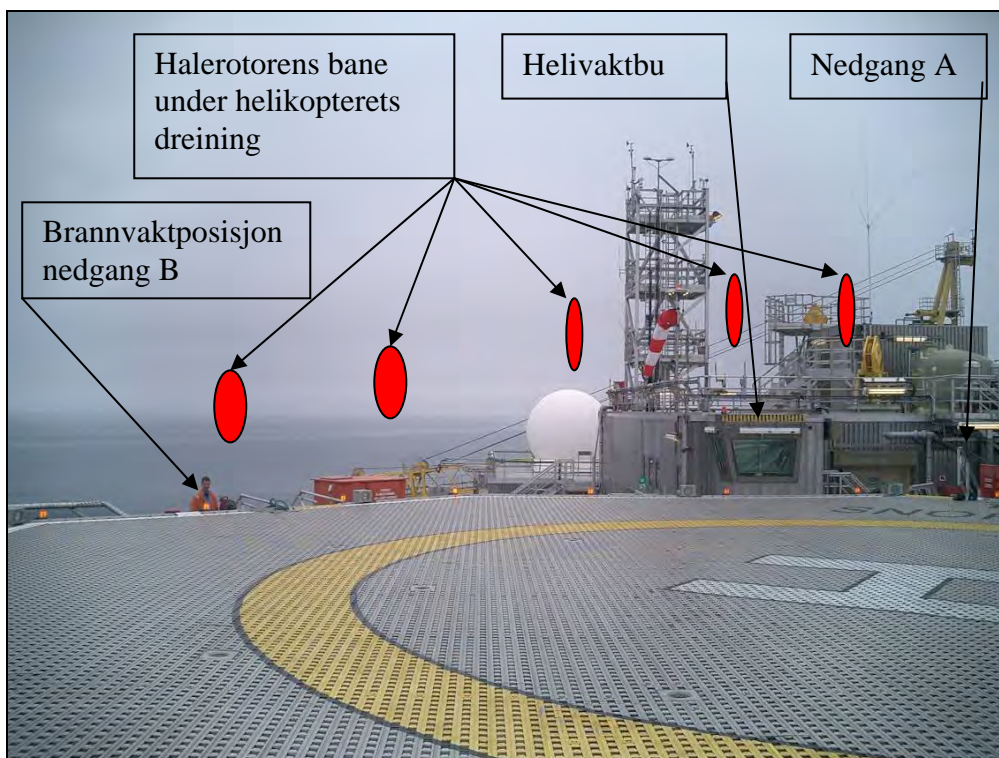
Samtidig som helikopteret driftet bakover "pitchet" det opp med nesen slik at halerotoren kom enda lavere ned. Dette medførte at brannvakten ved nedgang B dukket ned for ikke å bli truffet av halerotoren. Etter at rotasjonen var stoppet, fortsatte helikopteret å sige bakover med vinden samtidig som det løftet seg noe høyere. Dette medførte at halerotoren kom inn over helivaktbua. Inne i helivaktbua sto to helivakter og en resepsjonist. Se Figur 2.

Halerotoren passerte helivaktbua på skrå oppover/bakover med en høydeklaring på 0,5-1,0 meter til helibua, og ca. 1,0 meter klaring til annen plattformstruktur.

Figur 2: Sett mot nord og brannvaktposisjon ved nedgang B og helivaktbu, med omliggende riggstruktur (helikopterets lasteluke var like over gelenderet som ses bak teksten "Snorre" til høyre på bildet).

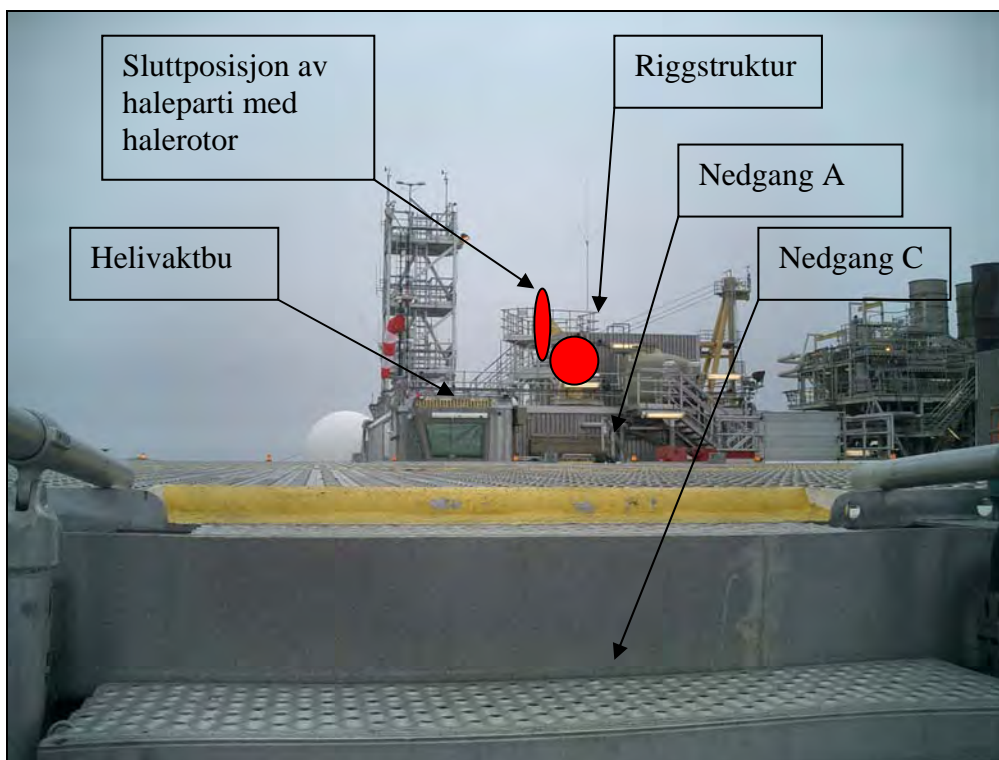
Helikopteret stoppet i hover med bagasjeromsluken nesten i kontakt med rekkverket til helidekknedgang A og med halerotoren mellom helivaktbua og trappeoppgangen til toppen av riggen ("monkey top") midt på bildet i Figur 3.

Figur 3: Helivaktbu og nedgang A sett mot nord fra helidekknedgang C (hele LN-ONHs haleparti med halerotor var over riggstrukturen midt i bildet).

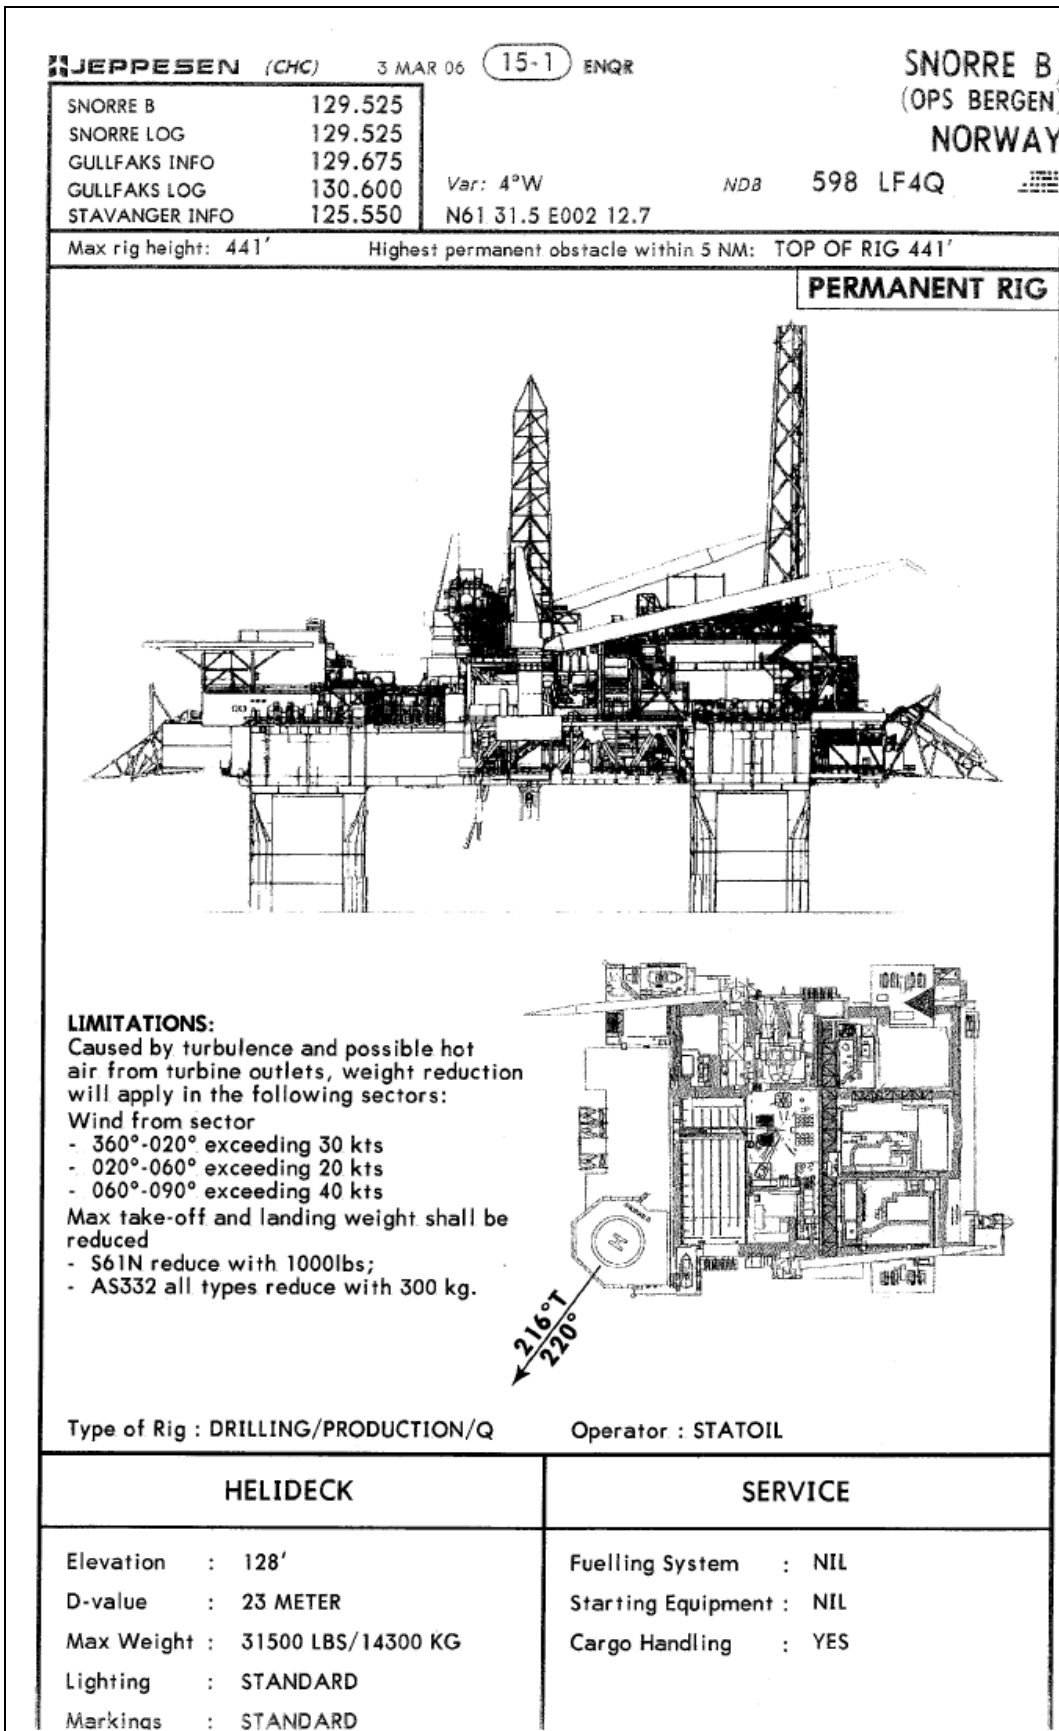
Figur 5 viser Snorre B plattform med helidekk. I avgangsfasen var hele halepartiet på LN-ONH inne i hindersonen som er motsatt av den hinderfrie sonen sentrert rundt 220° i Figur 5.

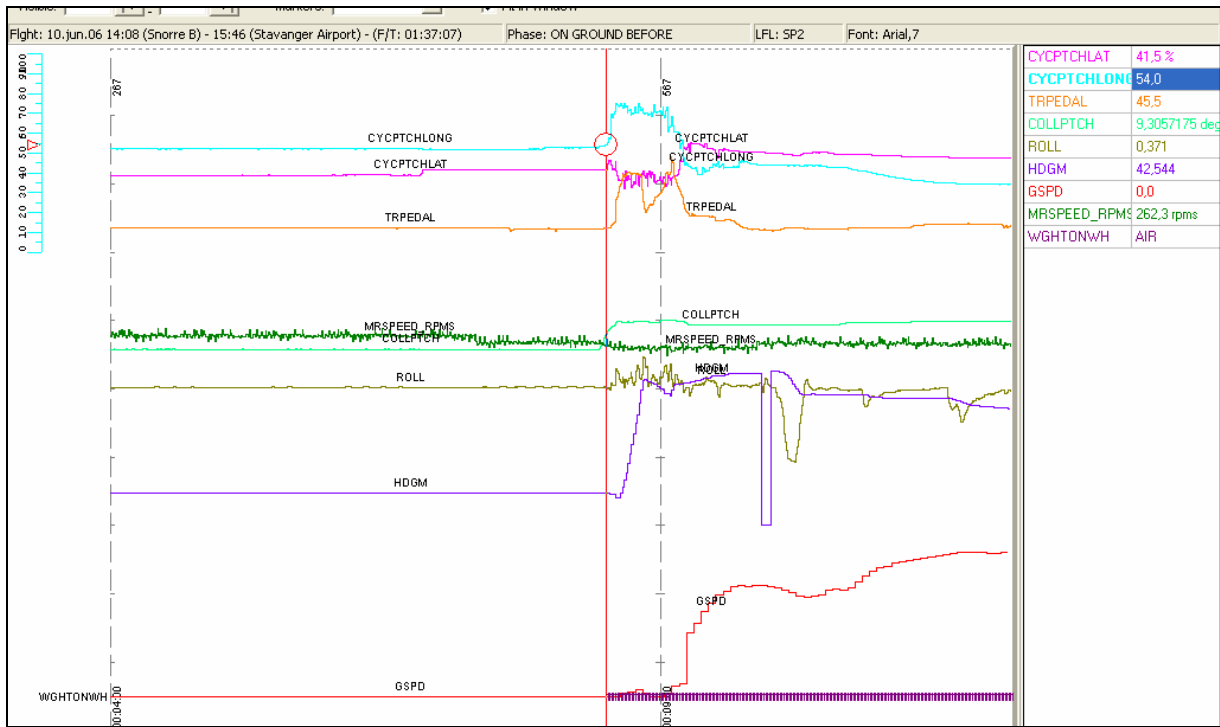
Figur 6: Kurs 042,5° ved første løfting.

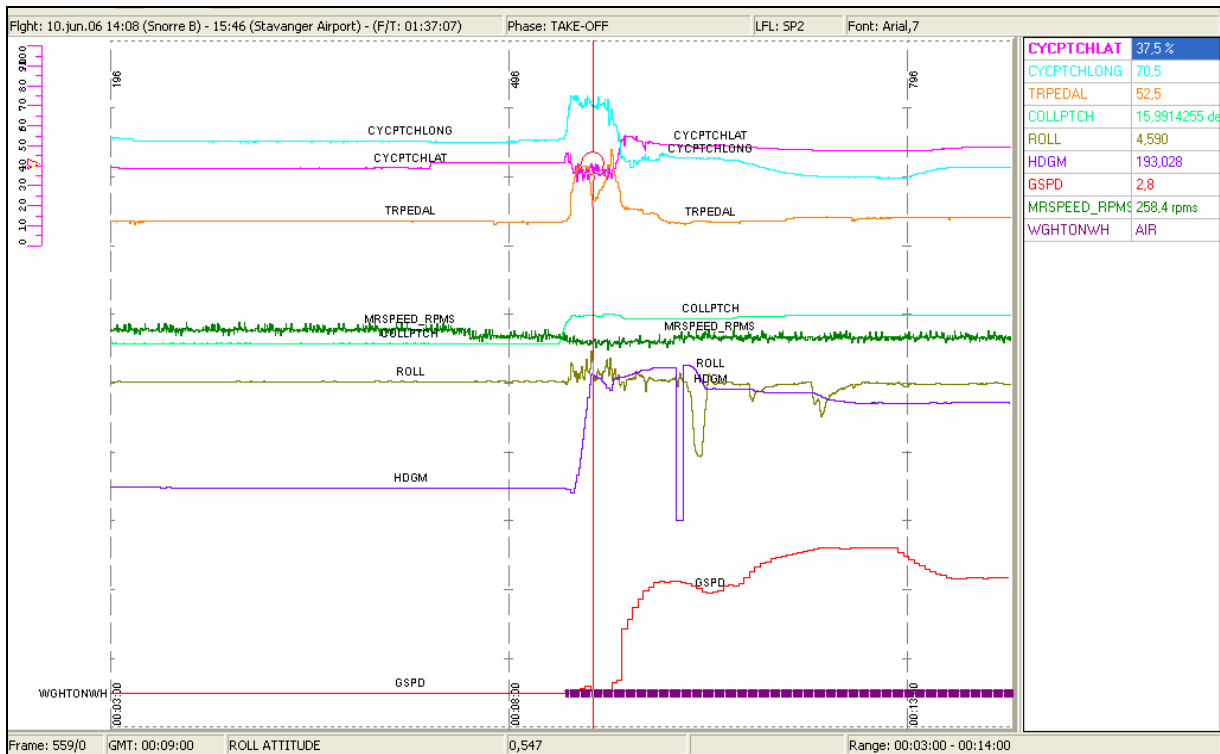
Figur 7: Kurs 193° etter vridning av helikopteret før avgang.

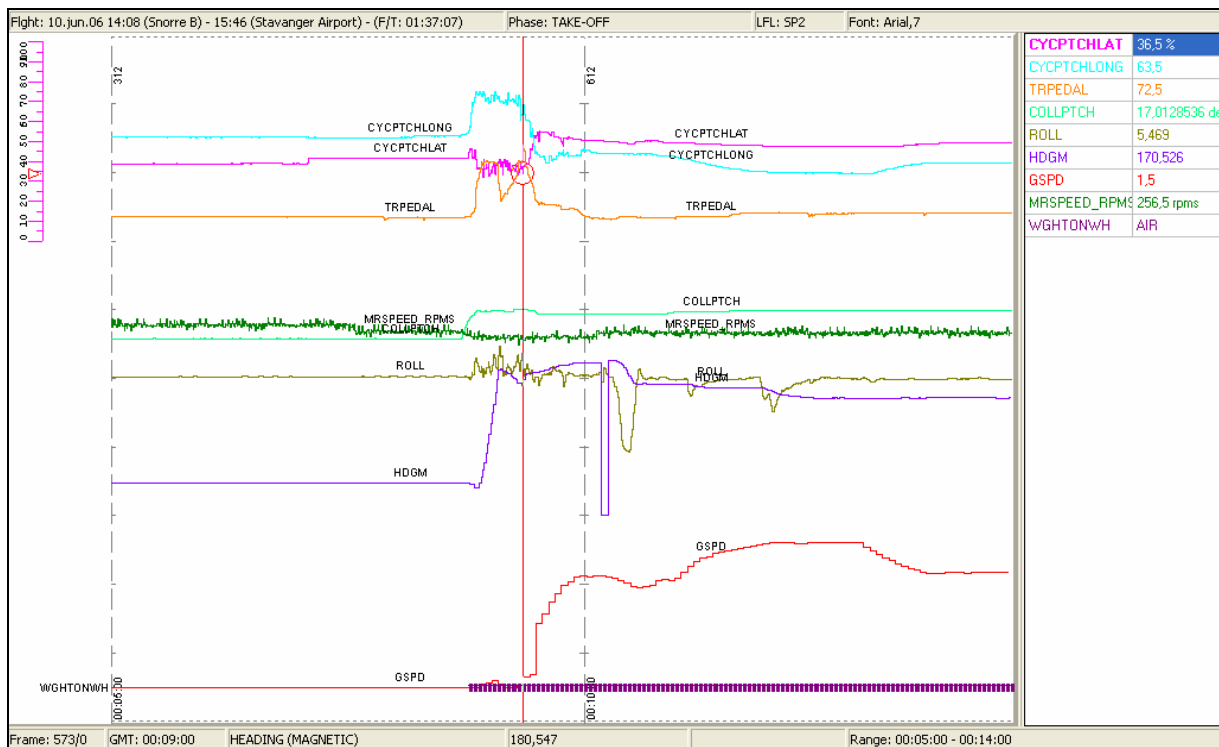
Figur 8: Kurs 170° ved endelig avgang, vindretning ca. 120° (lett sidevind fra venstre).

SHT mener også at hendelsesforløpet indikerer at denne spesielle avgangen ikke var tilstrekkelig briefet. Vindretningen var ca. 120° mens helikopteret først ble dreid fra 042° til 193°, for deretter å stabiliseres på 170° for selve avgangen. Øvelsen med å snu helikopteret 150° mens en holder helikopteret sentrert i hover over dekkringen, er en presisjonsøvelse som krever gode ferdigheter og fersk kontinuitet på den aktuelle helikoptertypen ("currency") fra PF.
